KOSCIÓŁ PARAFIALNY p.w. WNIĘBOWSTĄPIENIA P. JEZUSA

2. Czas powstania
ok. 1617 r.

STRABLA

1. Miejscowość	2. Obiekt (nazwa jak w karcie)	3. Zawartość wkładki (nazwa obiektu lub materiału uzupełniającego)
Strabla	Kościół paraf.	Plan i fot. dodatk.

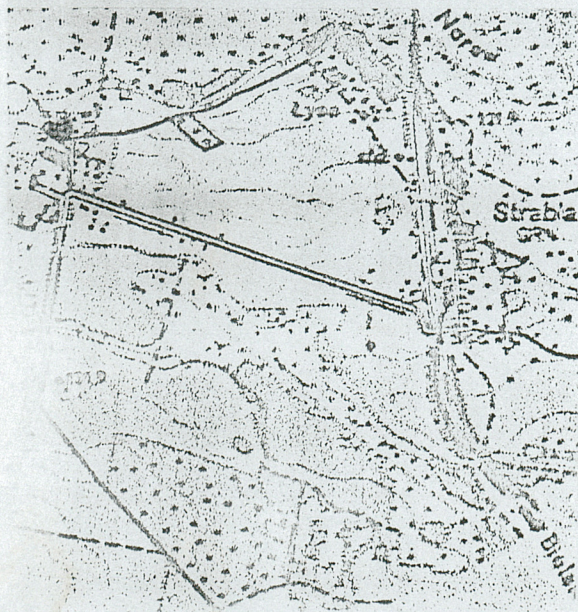
Zdjęcia rzut, przekrój, sytuacja, orientacja

Ściany kościoła wymurowane z kamienia na glinie /?/ od strony zewnętrznej tynkowane i pobielane mlekiem wapiennym, od wewnątrz polichromowane. Strop drewniany, tynkowany, dach dwuspadowy, kryty blachą ocynkowaną, wielką ośmioboczną wieżyczką nad kruchtą.

Orientowany, z półkolistą absydą i zakrystią dobudowaną po stronie północnej. Od strony zewnętrznej gzyms podokapowy, pilastry elewacji głównych i zewnętrznych wyodrębnione kolorystycznie; nad wejściem głównym tympanon z Okiem Opatów. Posadzka wykonana z wielobarwnych płytek ceramicznych.

14. Kùbatura 2120 m ³	15. Powierzchnia użytkowa 255,0 m ²	16. Przeznaczenie pierwotne kościół rzym-kat	17. Użytkowanie obecne kościół rzym-kat
18. Prace budowlane i konserwatorskie, ich przebieg i dokumentacja 1985r. remontwieży kościoła - wymiana konstrukcji drewnianej, osuszenie tynku, malowanie. Szczegółowe informacje w kronice parafialnej.		19. stan zachowania (fundamenty, ściany zewnętrzne, ściany wewnętrzne, sklepienia, stropy, konstrukcje dachowe, pokrycie dachu, wyposażenie i instalacje) Obiekt w dobrym stanie technicznym. 24.08.1994r.- spękanie fundamenty, ubytki tynku zewn. ubytki gzymsu, przecieki w dachu, stolarka okienna i drzwiowa wymaga konserwacji, wewnątrz wymaga remontu.	
		20. Najpilniejsze postulaty konserwatorskie Obiekt w rejestrze zabytków. Objąć bieżącą opieką konserwatorską.
