KOŚCIÓŁ PAR.P.W. ŚWIĘTEJ TRÓJCY

12 poł.XVIIIw.

JASIONÓWKA

11. Zdjęcia, plan sytuacyjny, rzuty

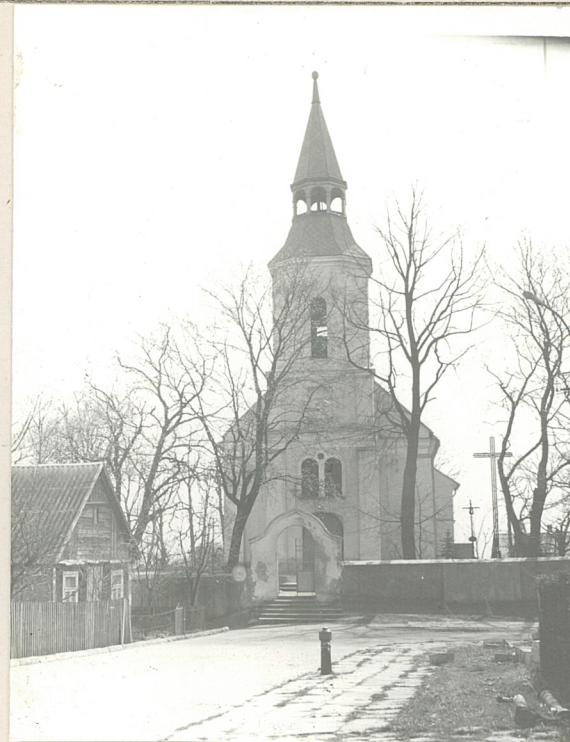
Kościół usytuowany w pn. części wsi, na niewielkim wzniesieniu, przy Rynku, przy drodze przelotowej Knyszyn - Korycin. Cmentarz kościelny w formie prostokąta o jednym narożu zaokrąglonym, wysadzany lipami i otoczony murem ciągłym z dwoma bramkami od zach. i pd. Materiał i konstrukcja: kościół murowany z cegły, tynkowany. W nawie, prezbiterium i kruchtach sklepienie beczkowe, w zakrystiach strop płaski, deskowy. więźba dachowa krokwiowo-płatwiowo-stolcowa. Posadzka z płytek ceramicznych, w prezbiterium częściowo ułożony parkiet, ściany pokryte boazerią z desek. Rzut: kościół założony na planie wydłużonego prostokąta z wydzielonym prezbiterium zakończonym półokrągło i dwiema zakrystiami na planie prostokątów przylegającymi z obu stron do wsch. części nawy o d. pd. i pn. Od zach. wieża na planie prostokąta. Bryła: o przewadze form wertykalnych, korpus wydłużony z wysokim prezbiterium półokrągłym i zakrystiami, nakryty wspólnym, dwuspadowym dachem, od zach. czworoboczną, wysmukłą wieżą. Elewacje: zachodnia: wieża 3-kondygnacyjowa, górnoboczna, górą przechodząca w okno, zakończona galerijką i iglicą z kulą i krzyżem, kondygnacje rozdzielone profilowanymi gzymsami działowymi, druga i trzecia opilastrowana na narożach. W przyziemiu głęboki otwór drzwiowy zamknięty łukiem odcinkowym. Nad nim biforium z małym okulesem w środku, w szerokim obramieniu zakończonym półokrągło. w 2-giej kondygnacji, prostokątna blenda w której kamienny krzyż, w 3-kondygnacji wysoki płaski otwór okienny zamknięty półokrągło. Elewacja południowa: ściany korpusu z prostokątnymi płycinami podkreślonymi dołem parapetami, w nich okna. Płyciny rozdzielone pilastrami, biegnącymi do gzymsu wieńczącego zakończonymi daszkami. Otwory okienne wysokie i głębokie zamknięte łukiem odcinkowym. We wsch. części korpusu prostokątna zakrystia 2-kondygnacyjna, której ściany rozdzielone gzymsem działowym. Otwory okienne prostokątne: jedno większe na osi w 2-giej kondygnacji, dwa mniejsze w 1-szej, na osi prostokątny otwór drzwiowy do którego wejście po schodkach. Od wsch. gładka, zaokrąglona ściana prezbiterium, zwieńczona profilowanym gzymsem, z wysokim otworem okiennym zakończonym półokrągło. Elewacja północna: analogiczna do pd. Elewacja wschodnia: półokrągła ściana prezbiterium, gładka zakończona profilowanym gzymsem. Od pn. i pd. widoczny fragment korpusu i przylegających zakrystii. Dach: całość nakryta dwuspadowym dachem, nad zakrystiami połączonym w jednospadowe daszki, nad prezbiterium półkolistym, pobitym blachą, we wsch. części kalenicy wysmukła sygnaturka z galerijką i wysoką iglicą. Wieża kryta blachą. Wnętrze: jednolawowe, 4-przęsłowe z prezbiterium i kruchtą, wydzieloną kratą, sklepienie beczkowe z gurtami płaskimi opadającymi na pilastry przyściennie, między pilastrami okna. W zach. części nawy chór muzyczny, prosty wsparty na dwóch słupach. Wnętrze pokryte polichromią. Wyposażenie: stanowią trzy ołtarze, w stylu neo-baroku, obrazy: z XIX i XXIII wieku, ambona neorenesansowa, oraz ławki konfesjonały, stacje Męki Pańskiej z XX w. Pozostałe elementy wyposażenia pochodzą z XX wieku. Instalacje: elektryczna, wodna, piece akumulacyjne.

<p>20. Najpilniejsze postulaty konserwatorskie</p> <p>Należy natychmiast przeprowadzić badania architektoniczne krypty i zabezpieczyć wejście do niej ze względu na grożące niebezpieczeństwo zawalenia się krypty.</p>
