HM/2

S T O D O Ł A w zagrodzie nr 104

XIX w.

S O B I A T Y N O

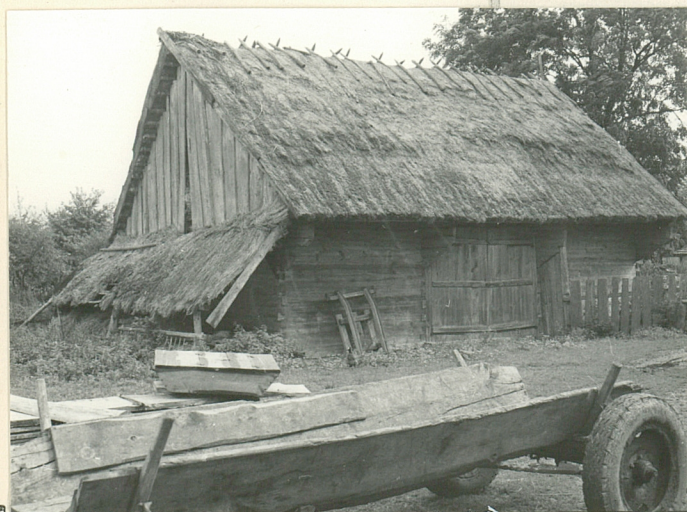
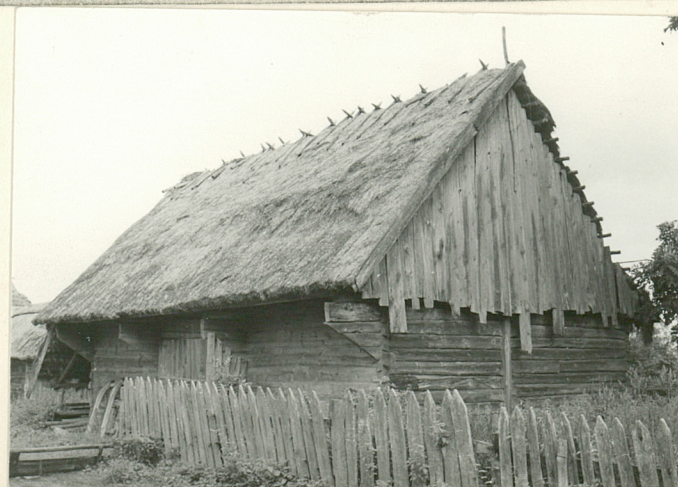
data wykonania fot. J. Krzyszowski, IX 1978
miejsce przechowywania negatywów / neg. PP PKZ/
