1. Obiekt

BUDYNEK MIESZKALNY

pocz. XX wieku

JANOWO-
KACZAŁY

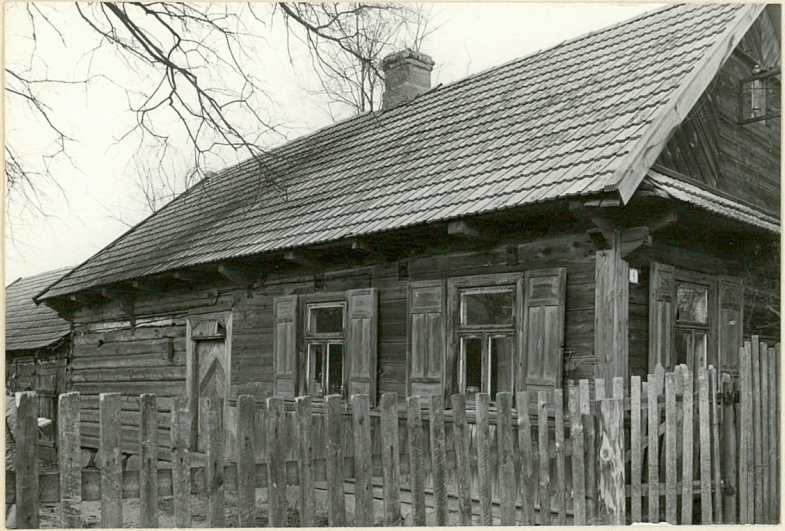
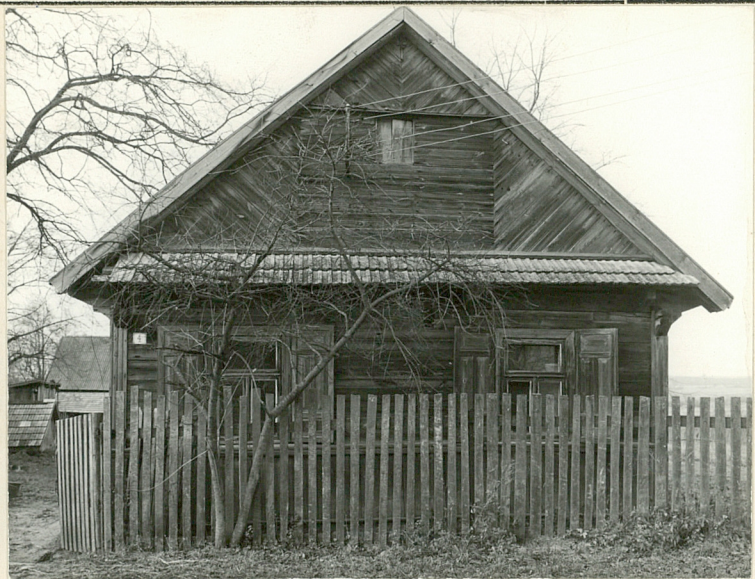
11. Zdjęcia, rzut, przekrój, sytuacja, orientacja

Obiekt zachowany bez większych zmian /bryła zrębu, konstrukcja/.

W budynku nie przeprowadzano większych remontów. Na bieżąco prowadzono prace zabezpieczające wymiana pokrycia dachowego na dachówkę oraz wymiana części bali w ścianie zewnętrznej północno-wschodniej. Istnieje możliwość, że podczas tych prac zmieniono dach 4-spadowy na dwuspadowy.

Sytuacja: wieś Kaczały położona jest na zachód od miejscowości Narew oraz na południe od rzeki Narew. Zagroda nr 4 usytuowana w północno-wschodniej części wsi, po północno-zachodniej stronie wiejskiej drogi. Budynek mieszkalny zlokalizowany od strony tej drogi, szczytem do jej osi. Obiekt szerokofrontowy, frontem skierowany na północno-zachód. Materiał, konstrukcja, technika: drewniany, ustawiony na kamieniach polnych, ściany konstrukcji wieńcowej zwęgłowane na obłap i jaskółczy ogon, we fragmentach oszalowane. Dach 2-spadowy pokryty dachówką zakładkową. Więźba dachowa krokwiowo-jętkowo-płatwiowa, płatew w pionie zrębu. W szczytach niewielkie obdaszki pokryte dachówką. Podłogi drewniane z desek na legarach. Strop drewniany, belkowy, odeskowany. Stolarka drewniana. Drzwi osadzone w węgarach, jednoskrzydłowe, sponowe. Wejściowe sponowo-klepkowe z półkolistym nadświetlem. Okna osadzone w łątkach, ościeżnicowe, trójdzielne, z płycinowymi, 2-skrzydłowymi okiennicami. Szczyty drewniane, odeskowane: od drogi poziomo i ukośnie na styk, od podwórza pionowo na nakładkę. Do ściany szczytowej od podwórza dostawiony drewniany budynek inwentarski. Rzut: prostokątny z obszerną izbą od drogi i komorą od podwórza oraz sienią i kuchnią w układzie 2-traktowym /sien od frontu/. Budynek z jednym wejściem prowadzącym do sieni, umieszczonym w ścianie południowo-zachodniej. Bryła: parterowy, niepodpiwniczony, z poddaszem użytkowanym jako strych. Do ściany szczytowej od podwórza dostawiony budynek inwentarski. Wysokość zrębu zbliżona do wysokości dachu. Elewacje: frontowa w części od ulicy oszalowana: do okien pionowo, wyżej poziomo, pozostałe nieoszalowane. Frontowa 3-osiowa z drzwiami wejściowymi na osi północno-zachodniej i oknami na pozostałych, szczytowa od ulicy 2-osiowa z oknami na osiach, północno-wschodnia ślepa, szczytowa od podwórza przylega do budynku inwentarskiego.

<p>14. Kubatura</p> <p>220m³ /z poddaszem/</p>	<p>15. Powierzchnia użytkowa</p> <p>70m²</p>	<p>16. Przeznaczenie pierwotne</p> <p>mieszkalne</p>	<p>17. Użytkowanie obecne</p> <p>mieszkalne</p>
<p>18. Prace budowlane i konserwatorskie, ich przebieg i dokumentacja</p> <p>Po 1945 roku prace zabezpieczające: wymiana pokrycia dachowego ze słomy na dachówkę, remont pieców.</p>		<p>19. stan zachowania (fundamenty, ściany zewnętrzne, ściany wewnętrzne, sklepienia, stropy, konstrukcje dachowe, pokrycie dachu, wyposażenie i instalacje)</p> <p>Fundament częściowo osiadł w gruncie, zwłaszcza pod ścianą wzdłużną tylną. Podwalina zawilgocona, dyle zaatakowane przez owady. Odeskowanie szczytu od podwórza niekompletne. Więźba oraz pokrycie dachowe zachowane w stanie dobrym.</p> <p>20. Najpilniejsze postulaty konserwatorskie</p> <p>Obiekt pozostawić "in situ". Podczas prac remontowych wymienić zniszczoną część podwaliny, wykonać izolację poziomą. Środkami chemicznymi usunąć owady. Uzupełnić odeskowanie w szczycie od podwórza.</p>

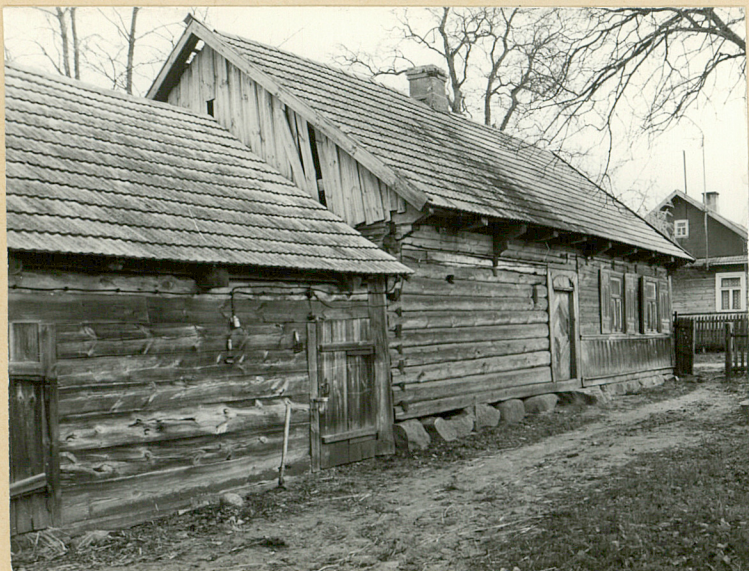
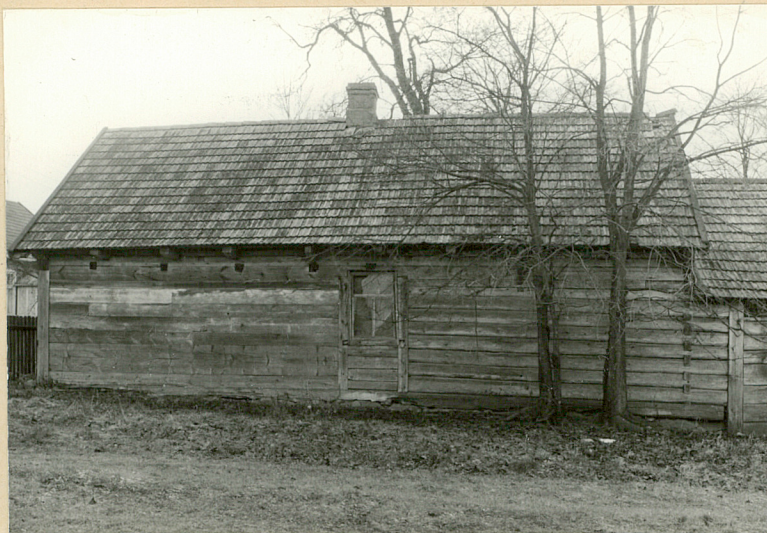
1. Miejscowość Kaczały nr 4	2. Obiekt (nazwa jak w karcie) budynek mieszkalny	3. Zawartość wkładki (nazwa obiektu lub materiału uzupełniającego) dodatkowe fotografie, plan sytuacyjny, przekrój, cd. opisu pkt. 13
--------------------------------	--	--

Wnętrze, wyposażenie: 4-pomieszczeniowe, poszczególne pomieszczenia skomunikowane z sienią, ponadto kuchnia skomunikowana z izbą. System ogrzewczy kominowo-pieczowy. Komin murowany z cegły, piece gliniano-ceglane, trzon kuchenny z kąpą. Instalacje: elektryczna.
