1. Obiekt

443/2 Dzwonnica przy kościele parafialnym

NAREW

11 Zdjęcia, plan sytuacyjny, rzuty

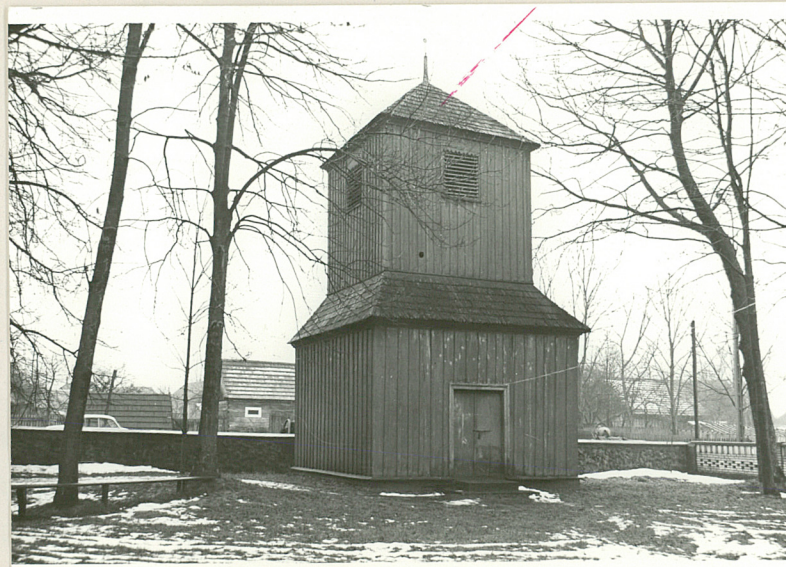
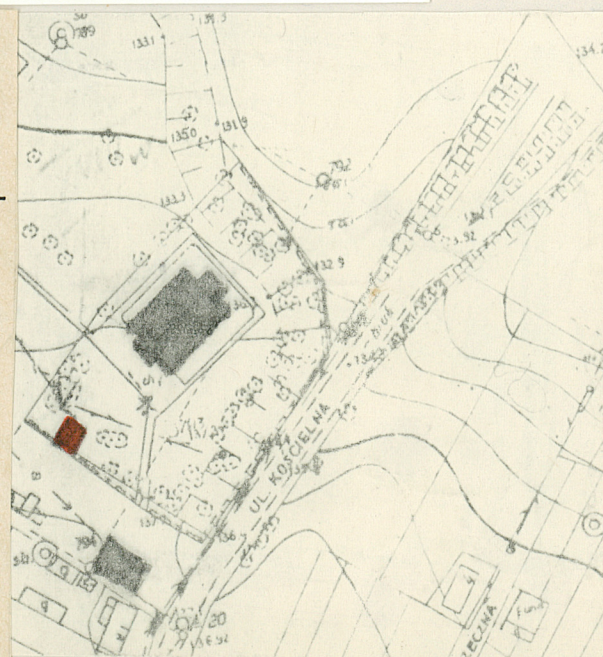
Dzwonnica usytuowana w północno - wschodniej części Narwi, w pobliżu drogi wjazdowej z Białegostoku, w północno - zachodnim narożniku cmentarza przykościelnego, wejściem zwrócona na wschód. Wolnostojąca, drewniana, oszalowana. Wzniesiona na planie kwadratu, dwukondygnacyjna /kondygnacja II na mniejszym planie/. Kondygnacje wydzielone biegnącym dookoła ścian daszkiem okapowym, pokrytym gontem. Nakryta dachem namiotowym, pokrytym gontem, zwieńczonym ażurowym krzyżem metalowym. Ściany na podmurowaniu kamienno - wapiennym, wzmocnionym zaprawą cementową, konstrukcji słupowo - ramowej, zewnętrznie oszalowane pionowo deskami z listwami nabitymi w miejscu zetknięcia się desek. W ścianie wschodniej I kondygnacji prostokątny otwór drzwiowy wypełniony dwuskrzydłowymi drzwiami spągowym. W każdej ze ścian II kondygnacji prostokątny otwór, wypełniony ażurowym przesłonięciem w formie poziomo ułożonych listewek. Nad otworami nadokiennikowe opaski z desek, wycięte na brzegu w "falbankowy" wykrój. Pod dachem i pod obdaszkiem profilowany gzyms podokapowy. We wnętrzu ściany i sufit w I kondygnacji obite płytami pilśniowymi, zasłaniającymi konstrukcję. W II kondygnacji konstrukcja ścian odsłonięta. Pod dachem w II kondygnacji zawieszony współczesny dzwon.

| 18. Prace budowlane i konserwatorskie, ich przebieg i dokumentacja | | 19. Stan zachowania (fundamenty, ściany zewnętrzne, ściany wewnętrzne, sklepienia, stropy, konstrukcje dachowe, pokrycie dachu, wyposażenie i instalacje)<br><br>Stan zachowania dobry. | |

| 20. Najpilniejsze postulaty konserwatorskie<br><br>Odsłonić należy konstrukcję ścian od wewnątrz w I kondygnacji, zdejmując obicie płytą pilśniową. | | | |
