W I A T R A K typu kozłowego

ok. 1875-1884 r.

B R Z O Z O W O

C H R Z C Z O N Y

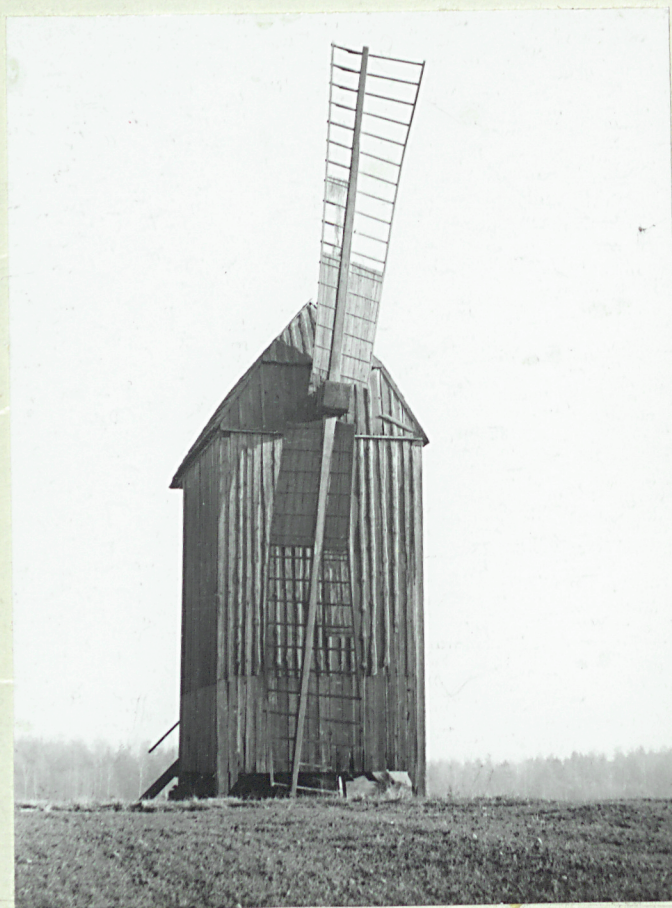
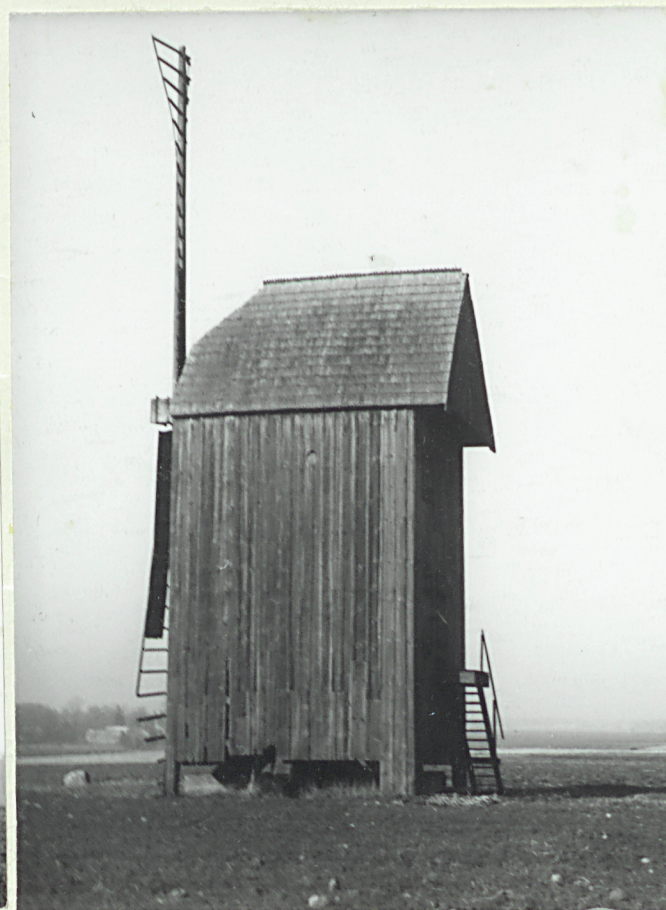
11. Zdjęcia, plan sytuacyjny, rzuty

Obiekt zlokalizowany jest na wzgórzu, w krajobrazie otwartym, w odległości ok. 50 m od zabudowań właściciela. Obiekt wsparty jest na koźle wykonanym z dwóch krzyżujących się podwalin, pionowego słupa /sztembra/, siódka oraz podwójnych zastrzałów wczopowanych w belki siódka i podwalin. Fundament pod podwalinami wykonany jest z polnych kamieni. Bryła budynku przedstawia graniastosłup o podstawie 530 x 460 cm i wysokości 750 cm. Całkowita wysokość z dachem wynosi 1030 cm. Obiekt posiada konstrukcję szkieletową. Głównymi elementami tej konstrukcji są cztery narożne słupy o przekroju 18 x 15 cm i wysokości 750 cm. Pionowe słupy powiązane są poziomymi belkami oraz wzmocnione ukośnymi zastrzałami. Dach dwuspadowy z naczółkiem od strony skrzydeł, pokryty gontem. Wewnątrz obiekt posiada trzy kondygnacje: nieużytkowe przyziemie zagospodarowane przez kozioł, pierwsza kondygnacja przeznaczona do końcowej obróbki mlewa, druga kondygnacja zagospodarowana przez złożenie kamieni młyńskich, kosz zasypowy, mechanizm regulacji wysokości górnego kamienia oraz mechanizm napędowy tj. koło pałacze i wrzeciono z cewią. Na poddaszu znajduje się wał skrzydłowy z kołem pałaczym oraz mechanizm do podnoszenia worków ze zbożem. Obiekt z zewnątrz pokryty jest deskami w układzie pionowym. Szczeliny obicia desek zabezpieczono listwami kryjącymi.

Obiekt ogólnie znajduje się w bardzo dobrym stanie. Część stała /kozioł/ nie wykazuje żadnych ubytków. Również podstawowa bryła budynku: szkielec, stropy i dach nie wymagają napraw. Stan ten jest wynikiem bieżącej konserwacji obiektu przez właściciela. Brak jedynie drugiej pary skrzydeł.

Obiekt znajduje się w bardzo dobrym stanie. Właściciel na bieżąco wykonuje naprawy dachu i ścian. W przypadku przywrócenia funkcji młyna należy uzupełnić drugą parę skrzydeł.
