1 Obiekt

DWÓR

1847

MIKICIN

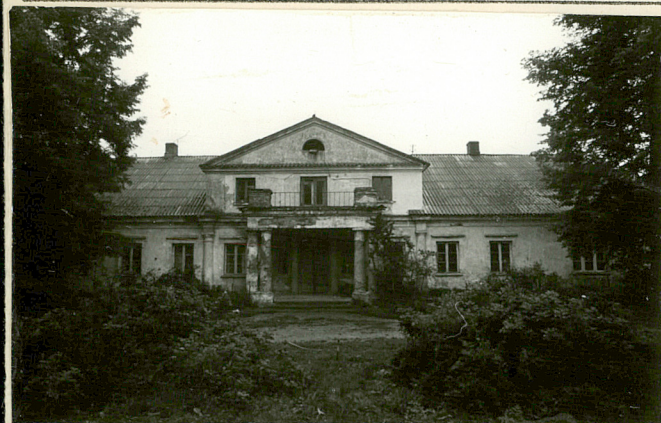
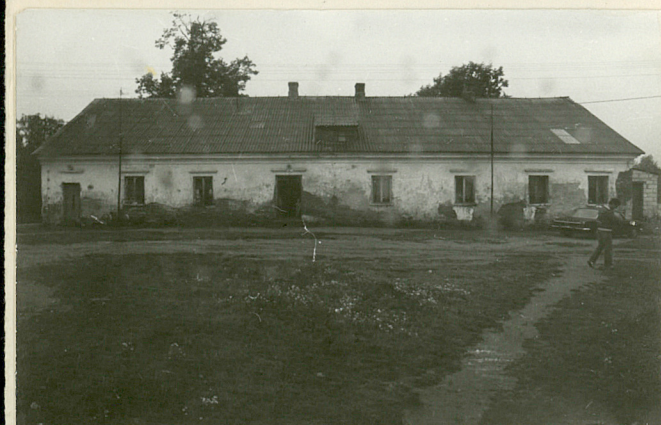
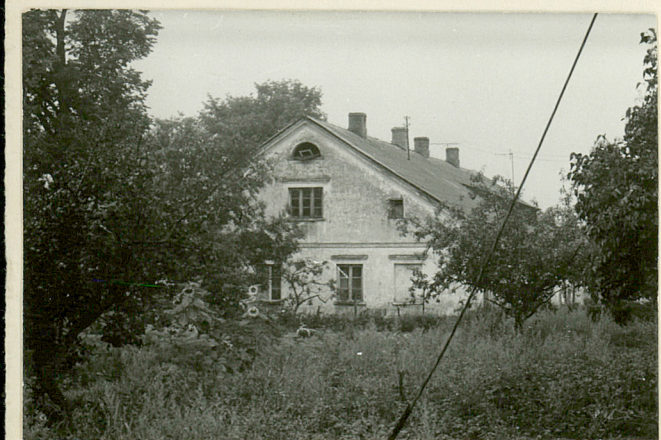
Dwór usytuowany jest w Mikicinie przy drodze do wsi Brzozowa. Między drogą a frontem dworu teren jest zadrzewiony będący pozostałością parku. Ściany parteru zewnętrzne i wewnętrzne murowane z cegły ceramicznej na zaprawie wapiennej. Ściany poddasza z dyli drewnianych. Ganek, którego dach będący tarasem wsparty jest na czterech kolumnach murowanych o przekroju koła. Stropy: nad piwnicami pierwotnymi stropy kolebkowe, nad piwnicami późniejszymi wylano stropy belkowe, nad parterem drewniany strop belkowy. Więźba dachowa krokwiowo-płatwiowa ze ściankami stolcowymi. Krokwie związane jętkami, połączone tyblami. Nad facjatą więźba krokwiowo-jętkowa. Sufity w pomieszczeniach użytkowych poddasza z desek przybitych do jętek otynkowane na trzcinie. Sufit nad parterem obity deskami i otynkowany na trzcinie. Pokrycie dachu z płyty azbestowo-cementowej falistej.

W całym budynku podłogi białe. Schody drewniane na belkach policzkowych. Okna ościeżnicowe na zawiasach francuskich. Drzwi frontowe-płycinowe pełne, dwuskrzydłowe. Rzut na planie proszokąta. W części pld.-wsch. dwutraktowy zakłócony ścianką działową. w części pld.-zach. dwutraktowy, przedzielony korytarzem. Bryła w formie prostopadłościanu nakryta dachem dwusiodłowym. Budynek podpiwniczony z użytkowym poddaszem. Elewacja pld.-zach. Układ przestrzenny jednoosiowy symetryczny. Pilastry, ganek, profilowany gzyms wieńczący, kolumny. Balustrada na ganku żelbetowa profilowana. Na balkonie balustrada żeliwna, odlewana. Elewacja pkn.-zach. Układ symetryczny z dobudowaną później sienią z siporeksu. Otory okienne poddasza nie mają stolarki. Okno parteru-blenda. Elewacja pkn.-wsch. Drzwi wejściowe przesunięte w lewo oraz wtórne drzwi w części lewej w miejscu okna. Na poddaszu świetlik umieszczony symetrycznie. Elewacja pld.- wsch. Układ symetryczny z blendą zamiast okna w parterze. Instalacja elektryczna i wodno-kanalizacyjna.

<p>14. Kubatura</p> <p>3722 m³</p>	<p>15. Powierzchnia użytkowa</p> <p>879,01 m²</p>	<p>16. Przeznaczenie pierwotne</p> <p>budynek mieszkalny</p>	<p>17. Użytkowanie obecne</p> <p>mieszkalno-administracyjny</p>
<p>18. Prace budowlane i konserwatorskie, ich przebieg i dokumentacja</p>		<p>19. stan zachowania (fundamenty, ściany zewnętrzne, ściany wewnętrzne, sklepienia, stropy, konstrukcje dachowe, pokrycie dachu, wyposażenie i instalacje)</p> <p>Ściany zewnętrzne z licznymi miejscami z odpadniętym tynkiem. Strop nad parterem miejscowo porażony przez grzyb i owady. Więźba również miejscowo porażona przez szkodniki drewna. Schody w złym stanie technicznym. Stolarka okienna i drzwiowa zniszczona przez zawilgocenie.</p>	
		<p>20. Najpilniejsze postulaty konserwatorskie</p> <p>Remont ścian zewnętrznych, stropu nad parterem i więźby. Konserwacja stolarki. Przywrócić dachówkę. Rozebrać dobudówkę. Obiekt przekazać innemu użytkownikowi.</p>

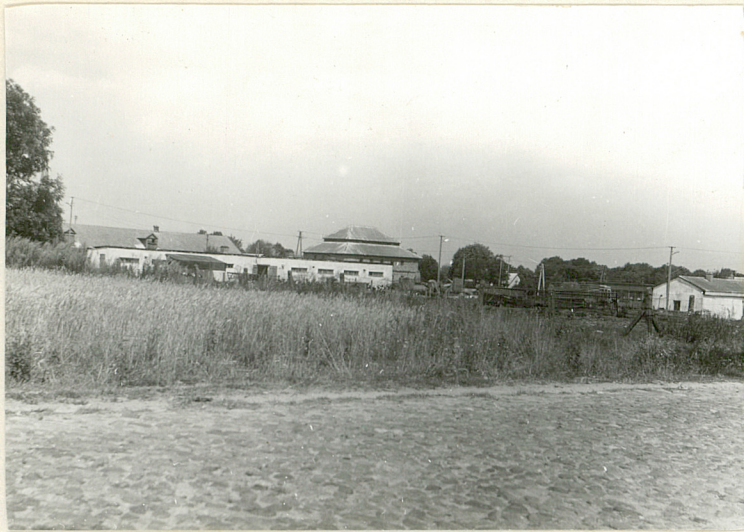
1. Szczyt mansardy-data budowy dworu
2. Widok ogólny fasady dworu
3. Elewacja wschodnia dworu
4. Elewacja ogrodowa dworu
5. Widok ogólny podwórza gospodarczego
6. Widok ogólny zespołu od strony wsi Brzozowa
7. Widok na teren przydworski od strony cieku wodnego
8. Wnętrze dziedzińca przypałacowego
9. Widok na podwórze od strony dworu
10. Elewacja spichlerza
11. Widok na dwór od strony spichlerza
12. Ciek wodny
13. Widok na dwór
14. Zwarty drzewostan przy krawędzi pierwotnego sadu
