MŁYN WODNY

3. Miejscowość ZABRODZIE-
ROMASZKÓWKA

12. Autorzy, historia obiektu, określenie stylu.

13. Opis (sytuacja, materiał i konstrukcja, rzut, bryła, elewacje, wnętrze wy. csażenie, instalacje)

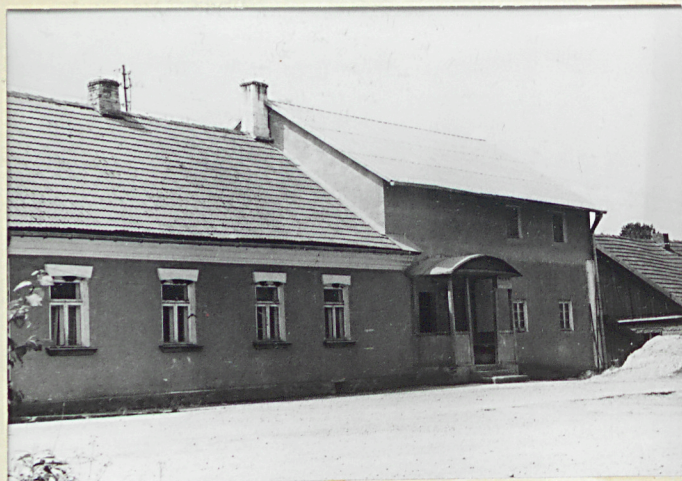
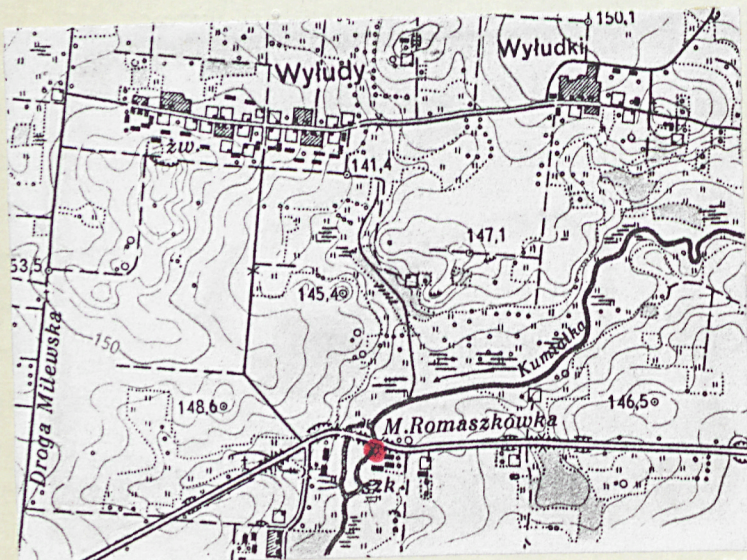
Materiał, konstrukcja, technika: młyn wodny jest budynkiem szerokofrontowym, asymetrycznym o ścianach murowanych z betonu wylewanego w szalunkach, osadzony na wysokim fundamencie z kamienia polnego wzmocnionego betonem. Stropy nad piwnicą i parterem drewniane ze ślepym pułapem ocieplonym paździerzami i otynkowanym. Ściany wewnętrzne drewniane z nabitymi drankami i otynkowane. Wieżba dachowa płatwiowo-kleszczowa, dach nad częścią mieszkalną pokryty dachówką cementową, a nad częścią przemysłową - blachą ocynkowaną. Podłogi z desek sosnowych na legarach. Schody prowadzące do piwnic i na piętro są proste, drewniane. Drzwi prowadzące do piwnic szalowane, zaś wejściowe jedno i dwuskrzydłowe z nadświetlem. Okna krosnowe trójpółowe /w części mieszkalnej/, zaś cztero-i szściopółowe w części przemysłowej.

Elewacje: frontowa /pn., od strony szosy/ 8-osiowa, na 5 -osi i 6. drzwi wejściowe, na pozostałych okna. Lewy węgieł w formie pilastra ozdobionego tłuczonym kolorowym szkłem, prawy w formie prostego betonowego słupa. Okna w części mieszkalnej z podokiennikami i nadokiennikami w formie gzymsu. Górę zamyka prosty gzyms koronujący w kolorze białym. Elewacja tylna /pd., od strony podwórza/ 5-osiowa, na 2. osi drzwi wejściowe, na pozostałych okna. Jest przybudówka nakryta daszkiem jednospadowym mieszcząca sien. Gzyms i zdobienie węgła jak uprzednio. Elewacja boczna /wsch.,/ 2-osiowa, na osiach okna. W szczycie dwa okna i okrągły otwór wentylacyjny; jest wejście do piwnicy. Gzyms i zdobienia j.w. Elewacja boczna /zach., od strony rzeczki/ 1-osiowa, na osi okno, a w szczycie trzy.

<p>20. Najpilniejsze postulaty konserwatorskie</p> <p>Wymiana zniszczonych stropów, więźby dachowej i stolarki okiennej i drzwiowej. Podbicie istniejących fundamentów w głąb ziemi, ocieplenie ścian zewnętrznych, co poprawi warunki termoizolacyjne. Wzmocnienie spękanych ścian nośnych ankrami.</p> <p>W związku z istniejącym nowym budynkiem mieszkalnym dopuszcza się nadbudowę dwóch kondygnacji nad częścią mieszkalną młyna, co zwiększy powierzchnię użytkową młyna. Młyn należy zmodernizować / montaż podnośnika czepakowego bądź hydraulicznego, nowych młelników i odsiewaczy oraz maszyn czyszczących itp./, gdyż jest to być albo nie być tego obiektu i spełniania dotychczasowej swojej funkcji.</p>
