W I A T R A K typu p a l t r a k

1948 r.

Z A G Ó R Z E

**Aktualizacja stanu zachowania obiektu, czerwiec 2001.**

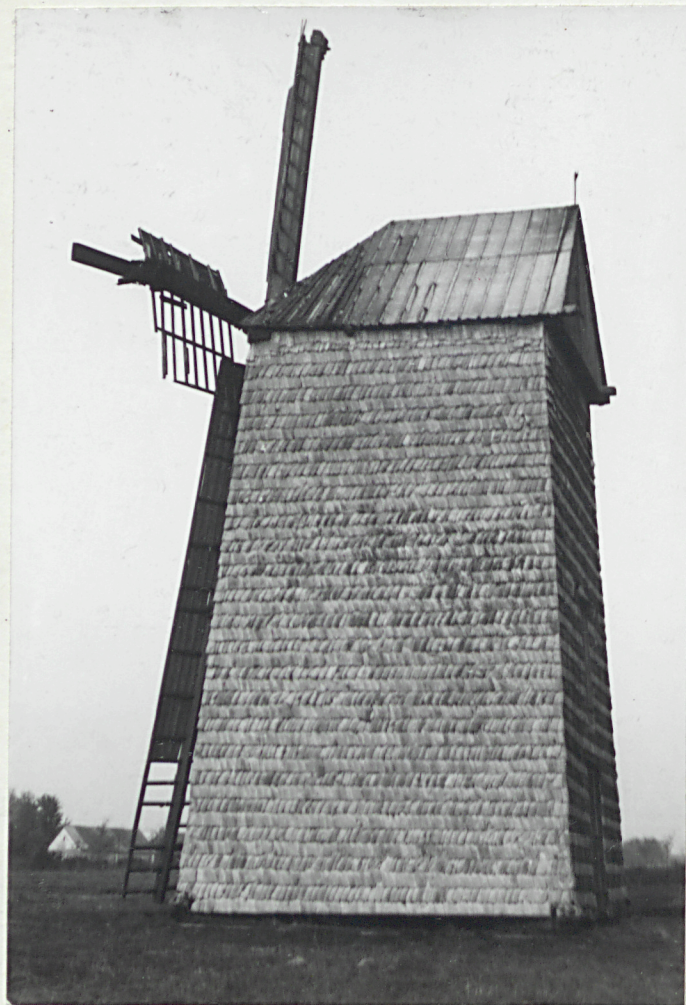
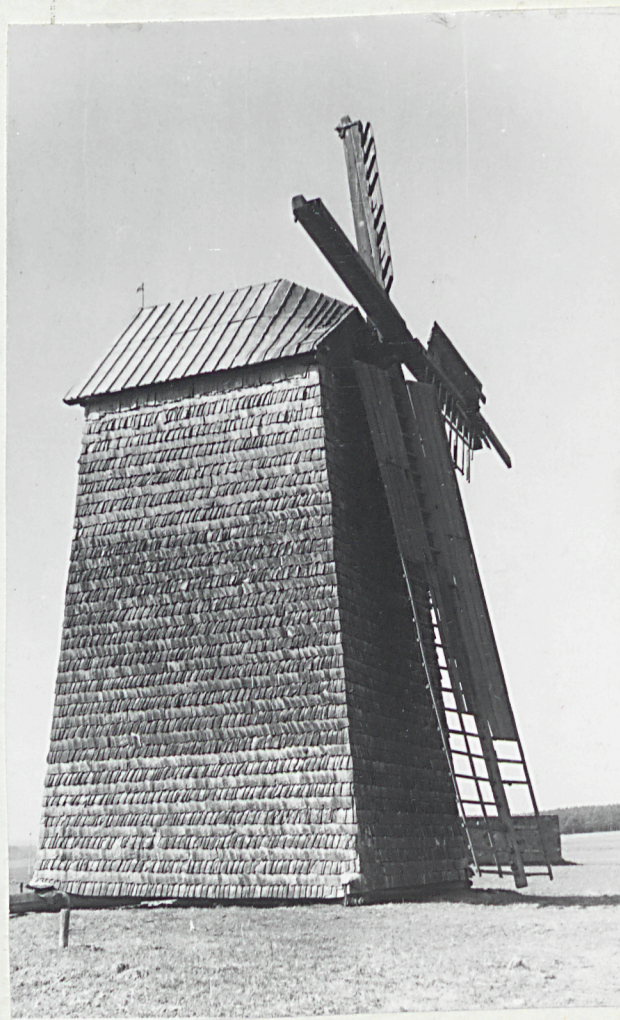
11. Zdjęcia, plan sytuacyjny, rzuty

Wiatrak znajduje się w bardzo dobrym stanie. Wewnątrz posiada kompletne i sprawne mechanizmy służące do przemiału zboża.

Wiatrak wymaga naprawy skrzydeł. Należy wymienić belki mocujące skrzydła /bursztyki/ i część pokrycia skrzydeł.

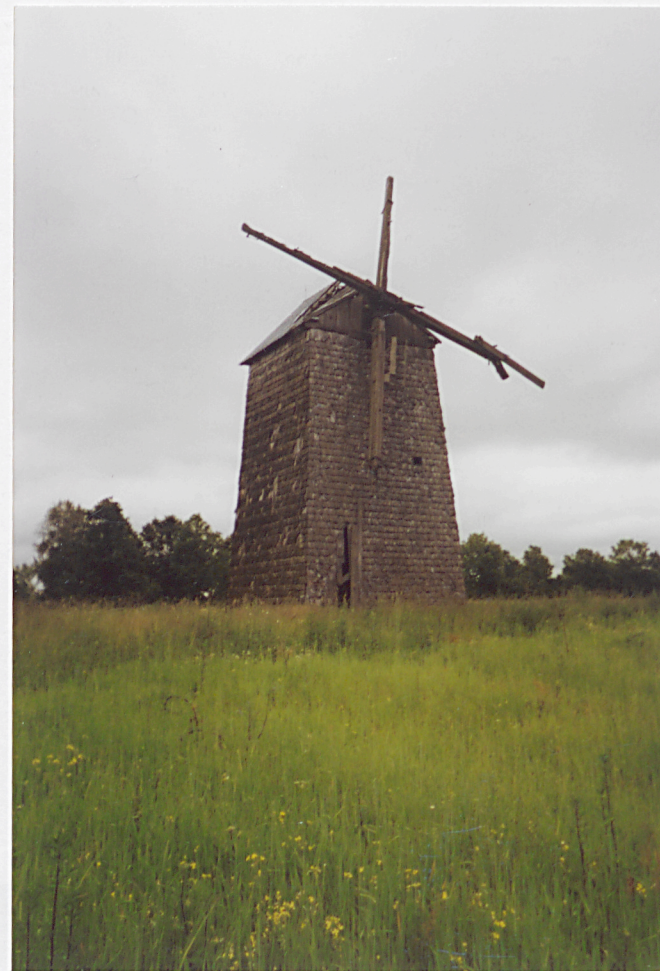
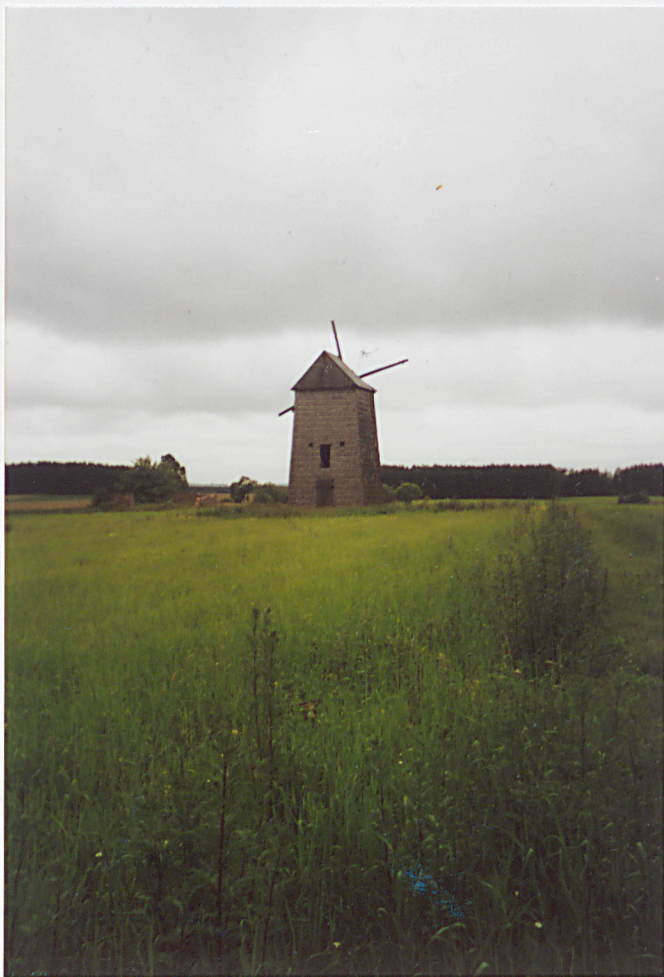
Wiatrak w stanie dobrym

Dach i ściany z niewielkimi ubytkami.

Skrzydła niekompletne (pozostały tylko bursztyki bez śmig i opierzenia).

Wewnątrz zachowane mechanizmy przemiałowe.
