1. Obiekt

CERKIEW PARAFIALNA P.W. ŚW. MICHAŁA

1864-1867

TRZEŚCIANKA

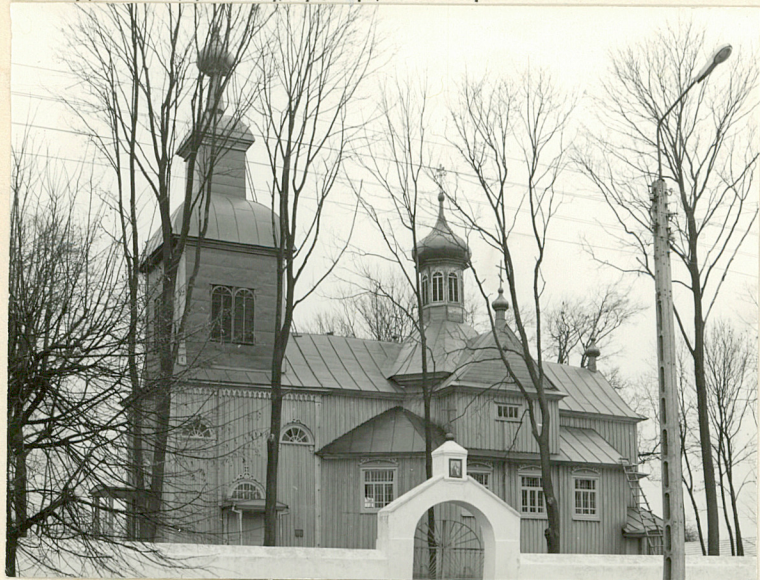
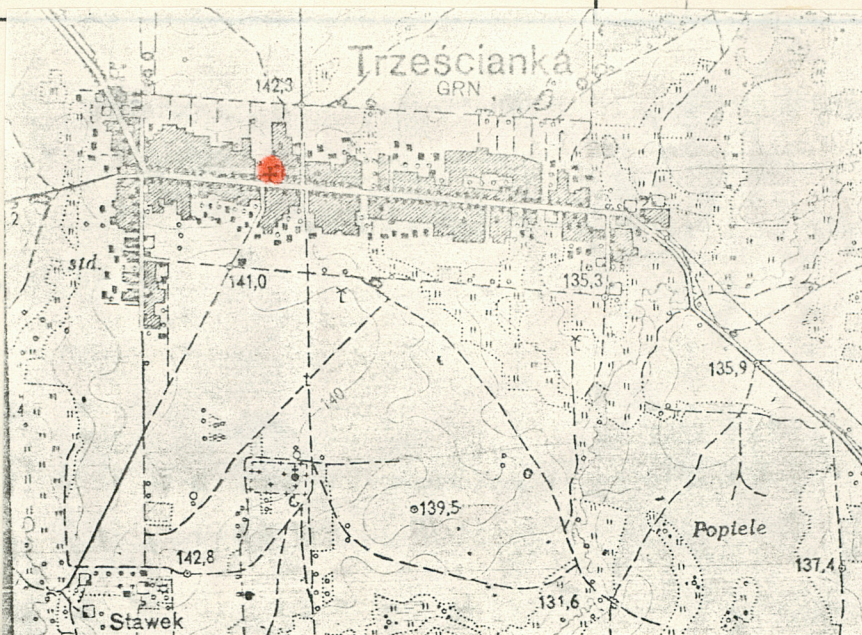
11. Zdjęcia. rzut, przekrój, sytuacja, orientacja

Sytuacja: cerkiew usytuowana ~~na~~ w środkowej części wsi, po północnej stronie wiejskiej drogi-
-ulicy, na cmentarzu przycerkiewnym, w otoczeniu wysokiej zieleni. Orientowana. Materiał, konstruk-
cja, technika: drewniana, ustawiona na kamiennym fundamencie wzmocnionym zaprawą wapienno-cemento-
wą. Ściany konstrukcji wieńcowej oszalowane w układzie pionowym, wzmocnione lisicami. Naroża w
przyziemiu osłonięte pionowymi, szerszymi deskami. W szalówce na stykach desek listwy. Szczyty o-
szalowane poziomo. Dach łamany, wielopołaciowy. Wieża-dzwonnica nakryta hełmem koszowym, zwieńczo-
na iglicą z krzyżem cerkiewnym na cokole. Dach nad częścią centralną i prezbiterium 2-spadowy. Na
przecięciu kalenic dach łamany stanowi podstawę wieżyczki o podstawie ośmioboku, zawierającej w
każdej ścianie prostokątne okno zamknięte łukiem pełnym. Na końcach kalenic sygnaturki o cebilas-
tych hełmach. Wieżyczka oraz sygnaturki zwieńczone cerkiewnymi krzyżami na kulach. Część korpusu

- główne od zachodu, boczne od południa, trzecie w południowej ścianie do zakrystii. Bryła: roz-
członkowana z wieżą-dzwonnica w fasadzie /wieża na rzucie kwadratu/, zestawiona z przenikających
się brył o podstawach różnych wielokątów. Plastyczność bryły podkreślają dachy o różnych formach
i wysokościach. Elewacje: frontowa jednoosiowa, jednokondygnacyjna. Naroża zaznaczone pilastrami
podtrzymującymi fryz obiegający przedsionek. Zakończona gzymsiem wieńczącym. Na osi drzwi wejścio-
we z dostawionym gankiem w formie zadaszenia wspartego na słupach, boczne analogiczne, z niereg-
ularnym układem okien, dwukondygnacyjne, poszczególne kondygnacje rozdzielone cd. na wkładce,
