DOM MIESZKALNY

ok. 1924 r.

DOBRYLAS

DOBRYLAS NR 53

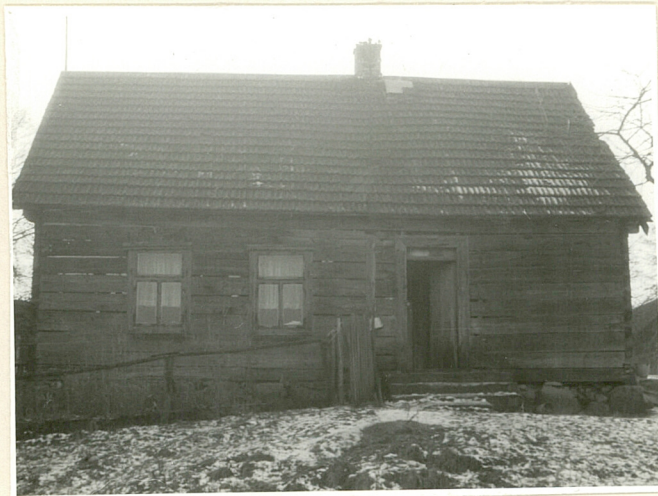
11 Zdjęcia, rzut, przekrój, sytuacja, orientacja

Sytuacja - chałupa ustawiona ścianą frontową do drogi prowadzącej do wsi Jurki. Do ściany szczytowej /północno-zachodniej/ była dobudowana stajnia po której są widoczne regularnie rozmieszczone kamienie, stanowiące niegdyś podmurówkę. Na siedlisku /bez ogrodzenia/ znajdują się ponadto: drewniany, zrębowy chlew /postawiony tuż przed II wojną światową/ oraz murowana, wolnostojąca piwnica.

Ściany - z 9 kantowych bali sosnowych połączonych drewnianymi kołkami; węgły łączone na jaskółczy ogon bez ostatków; szpary uszczelnione mchem; podwaliny sosnowe w licu ścian, połączone na zamek; ułożone na kamieniach spojonych gliną; ściany wewnętrzne zrębowe, uszczelnione powróskami słomy i gliną, połączone ze ścianami zewnętrznymi na czepy przenikające na wskroś / w ścianie szczytowej w sumik/.

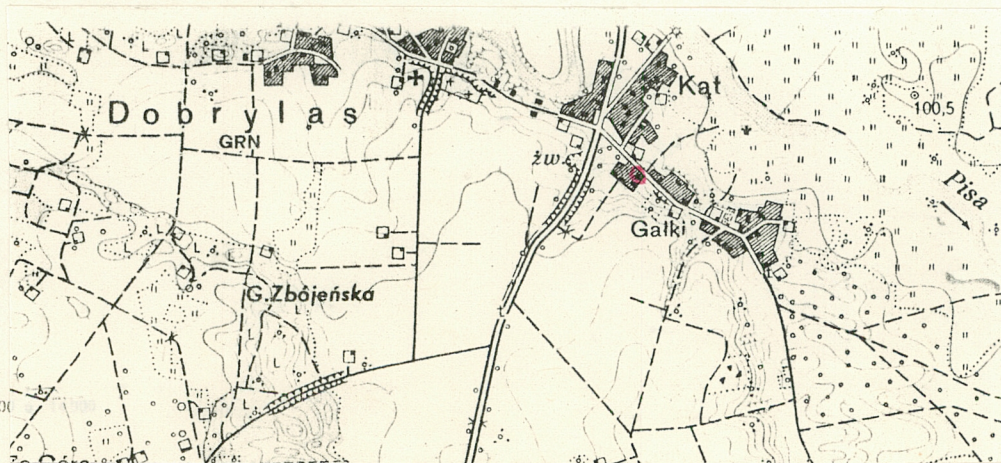
PLAN SYTUACYJNY 1:1000  
DOBRYLAS 53

1. DOM
2. PIWNICA
3. CHLEW
4. STUDNIA
5. OGRODEK KWIATOWY
6. SĄD
