38/2 SPICHLERZ w zagrodzie nr 42

pocz.XX w.

KRUSZYNIANY

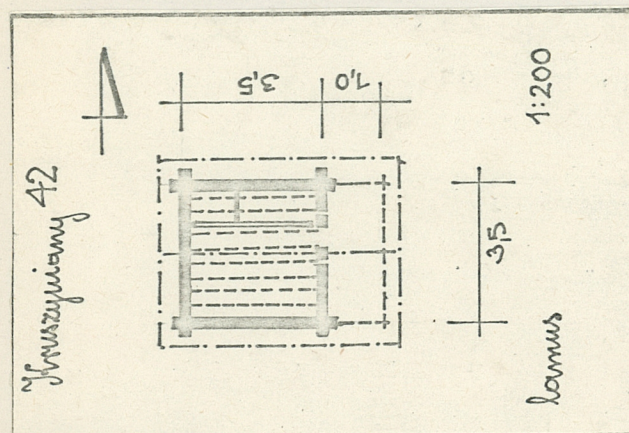
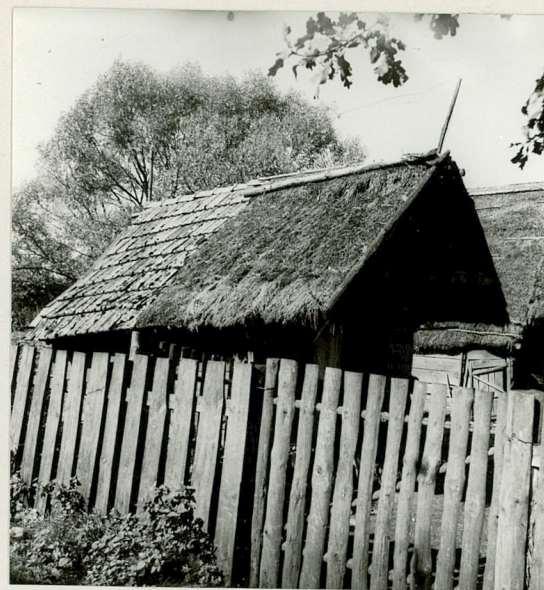
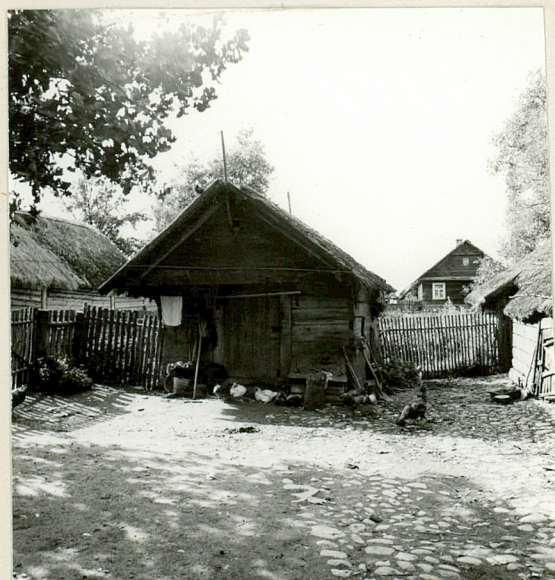
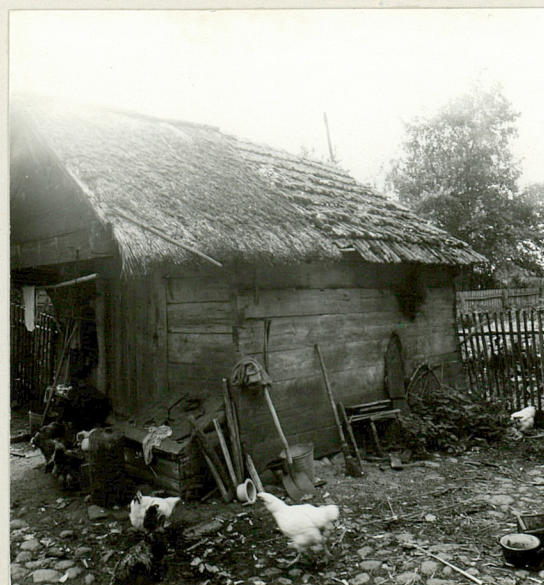
11 Zdjęcia, plan sytuacyjny, rzuty

Obiekt konstrukcji zrębowej, kryty dwuspadowym dachem.

Wzniesiony na podmurówce z kamieni, ściany obiektu wzniesione z ostrokrawężnych belek. Belki w narożnikach związane na jaskółczy ogon. Ostatki belek gładko obcięte przy licu. Elewacje nieopracowane barwnie.

Budynek wąskofrontowy, wzniesiony na planie zbliżonym do kwadratu, jednotraktowy, o 1-nej osi, jednownętrzny.

Dach konstrukcji krokwiowej, dwuspadowy, pokryty słomą, jedynie w połaci południowej dachu, jego połowa zachodnia pokryta jest dachówką ceramiczną, w kalenicy znajdują się gąsiory. Szczyt wschodni /frontowy/ nadwieszony o około 1m nad lico ściany, szalowany deskami kładzionymi na styk w układzie poziomym. W szczycie wycięty mały otwór prostokątny. Szczyt zachodni szalowany deskami kładzionymi na nakładkę w układzie pionowym, odcięty od dołu okapem z deski.

Drzwi wejściowe 1-skrzydłowe, deskowe, spągowe, osadzone w łątkach. Nadproże skośnie osadzone na czop, kołkowane.
