31912 STODOŁA nr 119 / II

pocz. XX w.

KRUSZYNIANY

11 Zdjęcia, plan sytuacyjny, rzuty

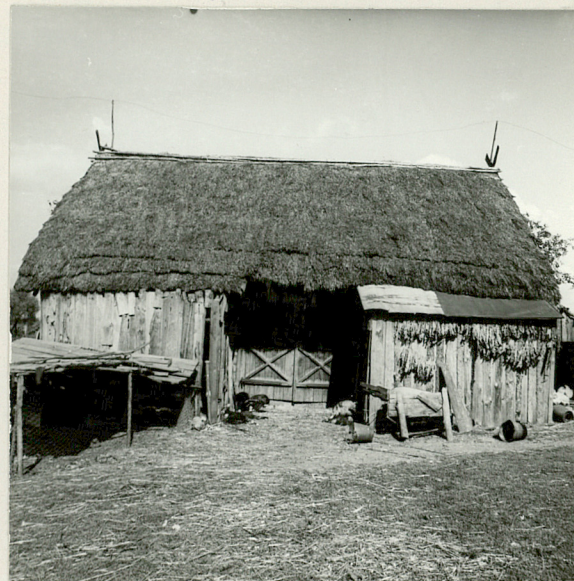
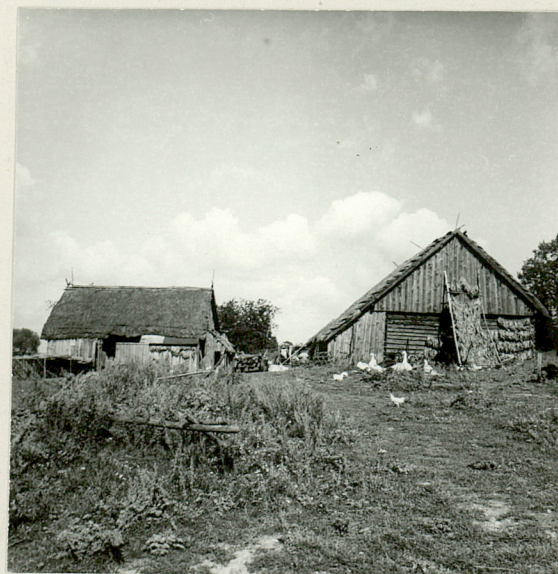
Drewniana, konstrukcji niejednorodnej, zrębowej i sumikowo-łątkowej, kryta dwuspadowym dachem.

Wzniesiona na peckach kamiennych, ściany wzniesione ze splazowanych belek, w narożnikach związanych na jaskółczy ogon. Ostatki belek krótko obcięte. Ściana północna przedłużana konstrukcją sumikowo-łątkową. Przed frontem sąsieków znajdują się dwa aneksy konstrukcji słupowej i ścianach z szalunku deskowego, kryte pulpitowymi daszakami. Aneks zachodni kryty słomą, wschodni papą.

Stodoła szerokofrontowa, wzniesiona na planie prostokąta, jedno-traktowa, jednoosiowa, trójwnętrzna, od frontu z dwoma aneksami.

Dach konstrukcji krokwiowo-jętkowej, dwuspadowy, pokryty słomą. W kalenicy żerdzie przytrzymujące poszycie. Obydwa szczyty wschodni i zachodni szalowane deskami kładzionymi na nakładkę w układzie pionowym, bez okapów.

W stodole brak podłóg, pomieszczenia otwarte ku górze. Boisko usytuowane na osi, po obu stronach znajdują się sąsieki, wydzielone przepierzeniem drewnianym, o wysokości około 1 m.

Wrota dwuskrzydłowe, deskowe, osadzone na zawiasach pasowych. Do aneksów prowadzą drzwi deskowe, 1-skrzydłowe.
