STODOŁA

XIX w.

KRUSZYNIAŃ

Kruszyniany k/cmentarza prawosławnego, k/119

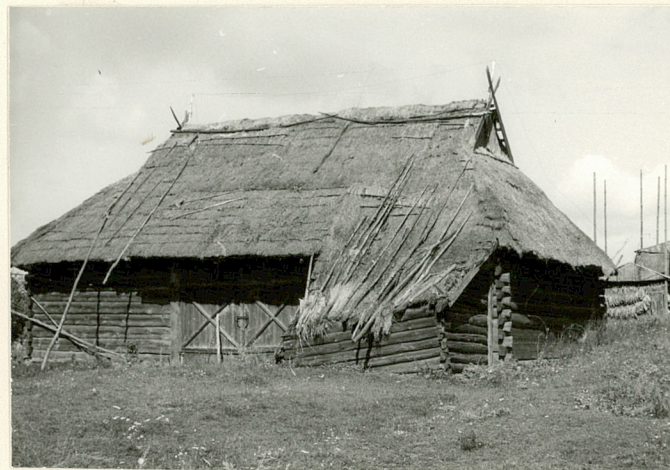
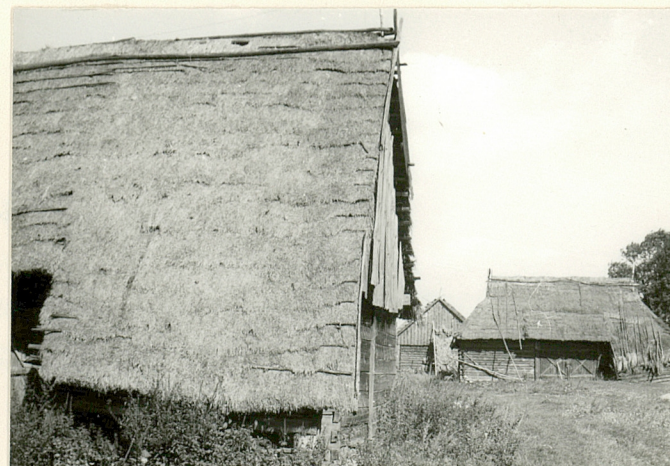
11. Zdjęcia, plan sytuacyjny, rzuty

Drewniana, konstrukcji zrębowej i sumikowo-łątkowej, kryta czterospadowym dachem z przyczółkami.

Wzniesiona na peckach kamiennych, ściany z połówek spłazowanych belek, w zwęgłowaniach związanych na jaskółczy ogon. Pozostawione są krótkie ostatki. Ściana północna przedłużana sumikowo-łątkowo. Od frontu /pół/ dobudowany jest aneks konstrukcji sumikowo-łątkowej i w narożnikach południowych związany na jaskółczy ogon. Aneks kryty pulpitowym dachem.

Stodoła szerokofrontowa, wzniesiona na planie prostokąta, jednotraktowa, trójwnętrzna, z 1-nym aneksem. Na osi usytuowane jest boisko, po bokach sąsieki.

Dach konstrukcji krokwiowo-jętkowej, krokwie spoczywają bezpośrednio na oczepie. Nad wjazdem nieco uniesiona połać dachu. Dach czterospadowy, kryty słomą, przyczółki szalowane deskami kładzionymi na styk w układzie pionowym, z wiatrownicami, które przecinają się w kalenicy tworząc "śparogi". Pokrycie dachu przymocowane dodatkowo żerdkami położonymi równolegle do kalenicy.

W stodole klepisko, pomieszczenia otwarte ku górze. Wrota dwuskrzydłowe, deskowe, osadzone na zawiasach pasowych. Do aneksu drzwi deskowe z nadprożem kołkowanym. W elewacji północnej znajduje się małe okienko szczeblinowe.
