KARTA EWIDENCYJNA ZABYTEKÓW
ARCHITEKTURY I BUDOWNICTWA

ZESPÓŁ FOLWARCZNY GRÓDEK

XIX/XX w.

GRÓDEK

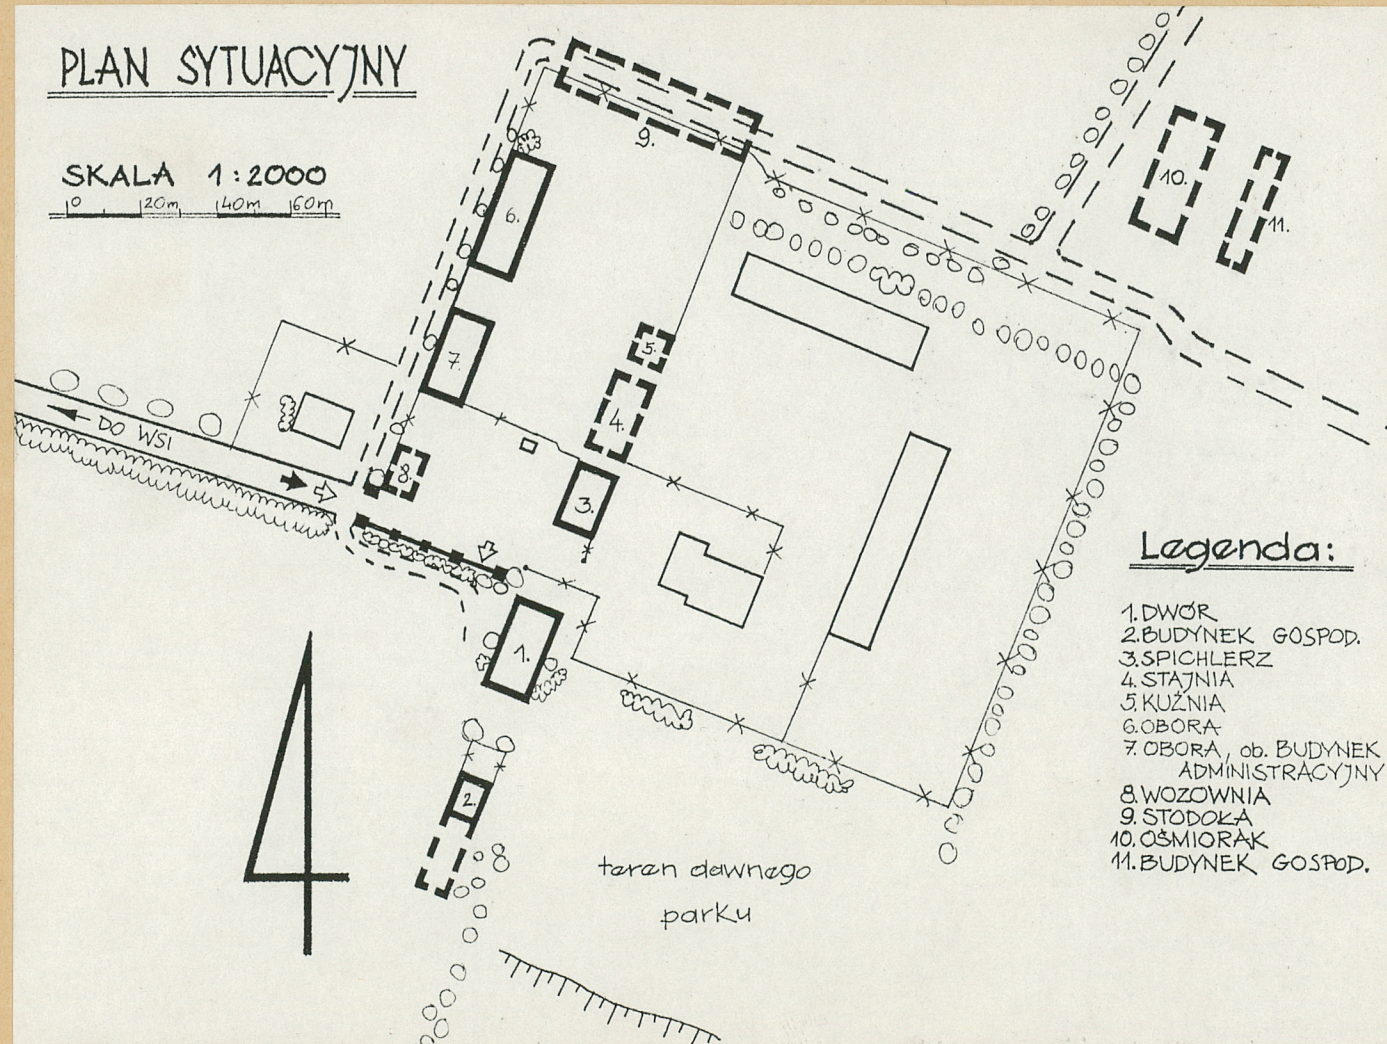
PLAN SYTUACYJNY

1. DWÓR
2. BUDYNEK GOSPOD.
3. SPICHLERZ
4. STAJNIA
5. KUŹNIA
6. OBORA
7. OBORA, ob. BUDYNEK ADMINISTRACYJNY
8. WOZOWNIA
9. STODOKA
10. OŚMIORAK
11. BUDYNEK GOSPOD.

1. Dwór z pozostałością dawnego parku.
2. Podwórze gospodarcze.
3. Kolonia mieszkaniowa.

Kompozycja zespołu jest zwarta geometryczna. Dwór położony jest na lekkim wzniesieniu, nieopodal doliny strumienia, ze stopni ganku rozciąga się daleki widok na okolicę. Dwór jest drewniany, kryty dachówką, parterowy, w bardzo złym stanie technicznym. Elewacja frontowa dworu (wzdłużna) zwrócona jest w kierunku północno-zachodnim. Na linii dworu, od strony południowo-zachodniej usytuowany był duży budynek gospodarczy, murowany, z którego pozostał jedynie fragment. Prawdopodobnie mógł to być spichlerz. Park rozciągał się od strony elewacji południowo-zachodniej dworu, w części zachodniej i południowej całego założenia. Niestety niewiadomo nic o istnieniu właściwego założenia parkowego, z alejkami, salonem ogrodowym, być może takowego w Gródku nie było. Istniały na pewno duże kwatery sadu i ogród warzywny, osłonięte szpalerami drzew, sady i warzywniki nie istnieją, pozostały jedynie fragmenty szpalerów drzew na granicach kwater, składające się głównie z lip, jesionów, wierzb i brzoź. Dwór odgradzony jest od podwórza gospodarczego wysokim murem betonowym, w którym pierwotnie była brama na wysokości podjazdu do dworu.

Podwórze gospodarcze założone było na planie regularnego prostokąta, którego oś wzdłużna biegnie w kierunku pn-wsch - pd-zach. Zabudowania ściany południowo-wschodniej usytuowano na linii dworu i towarzyszącego mu budynku gospodarczego. Główny wjazd na podwórze umiejscowiony został w narożu zachodnim, tędy wiodła najkrótsza droga do wsi. Po północnej stronie bramy, w północno-zachodniej ścianie podwórza, usytuowany był budynek wozowni, obecnie nieistniejący. Za wozownią położone są dwie obory, murowane, o ciekawym detalu architektonicznym (karty szczegółowe w PSOZ Łomża). Obecnie oborę usytuowaną bliżej bramy zaadaptowano na budynek administracyjny, a druga na magazyn. Podwórze od strony północnej zamykał duży budynek stodoły, nieistniejący, obecnie przechodzi tędy droga gospodarcza. Ścianę południowo-wschodnią podwórza tworzyły trzy budynki, z których zachował się tylko jeden, położony najbliżej dworu. Jest to spichlerz, murowany, także z ciekawym, podobnym do obór, detalem architektonicznym (karta szczegółowa w PSOZ Łomża). Od strony północnej spichlerza położona była murowana stajnia, a za nią kuźnia. Obydwa budynki rozebrano w okresie powojennym. Wnętrze podwórza współcześnie wyłożono w części płytami betonowymi. W latach osiemdziesiątych podwórze gospodarcze zostało znacznie rozbudowane, nowe budynki wzniesiono od strony północno-wschodniej, wybudowano tu dwie nowoczesne bukaciarnie i budynek administracyjno-mieszkalny.

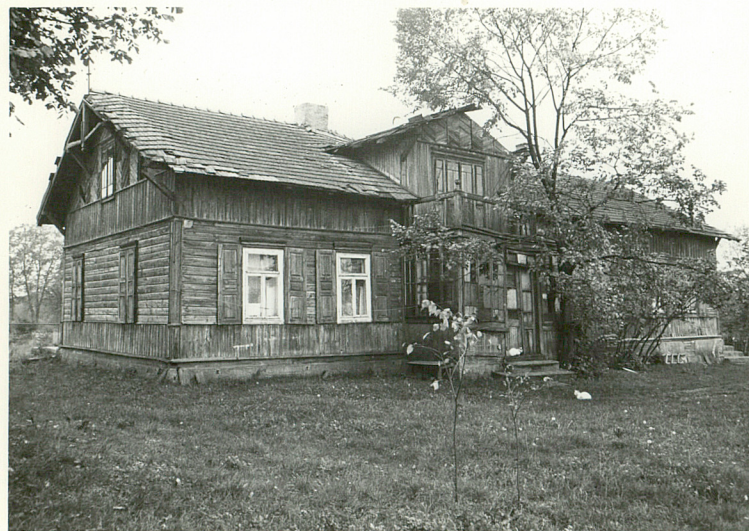
4. Aleja łącząca dawny majątek z wsią, widoczna pozostałość szpaleru świerkowego.
5. Dwór, widok od północnego-zachodu, elewacja frontowa.
6. Dwór, widok od południowego-zachodu.

20. Najpilniejsze postulaty konserwatorskie Przeprowadzić kapitalny remont dworu.

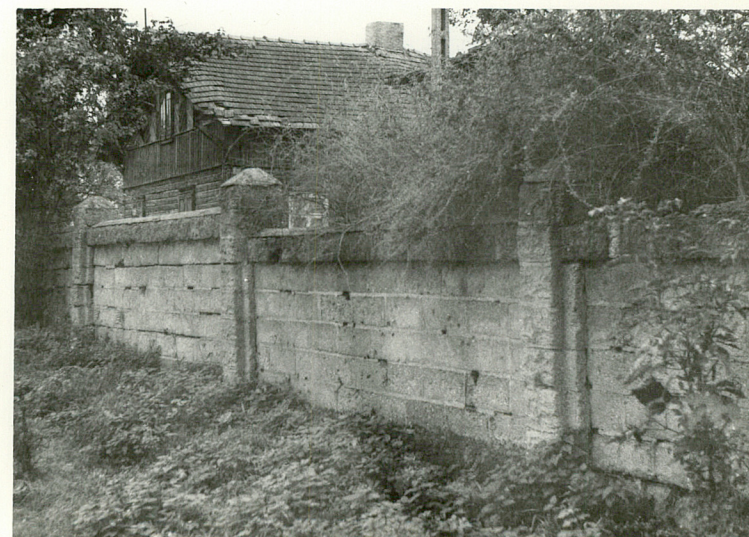
7. Fragment dawnego ogrodzenia oddzielającego zespół dworsko-parkowy od podwórza gospodarczego.
8. Widok z tarasu dworu w elewacji ogrodowej, na teren dawnego sadu, w głębi szpalery graniczne.

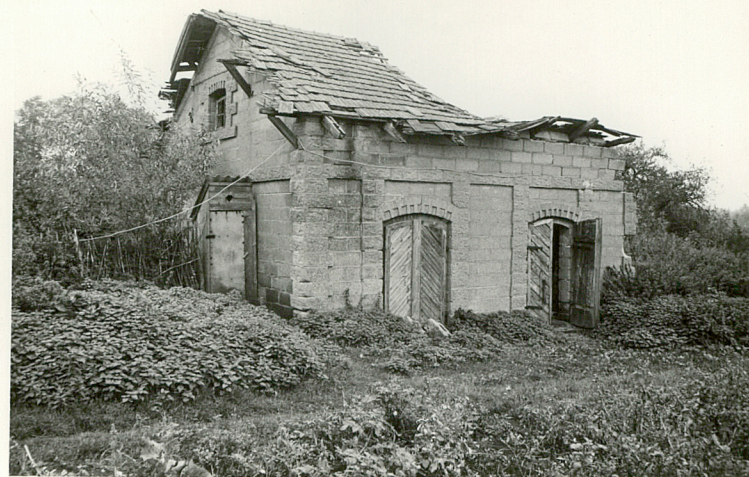
9. Pozostałość po budynku gospodarczym przy dworze.
10. Miejsce w murze ogrodzeniowym, gdzie pierwotnie usytuowana była brama na podwórze gosp.
11. Spichlerz, widok od południowego-zachodu.

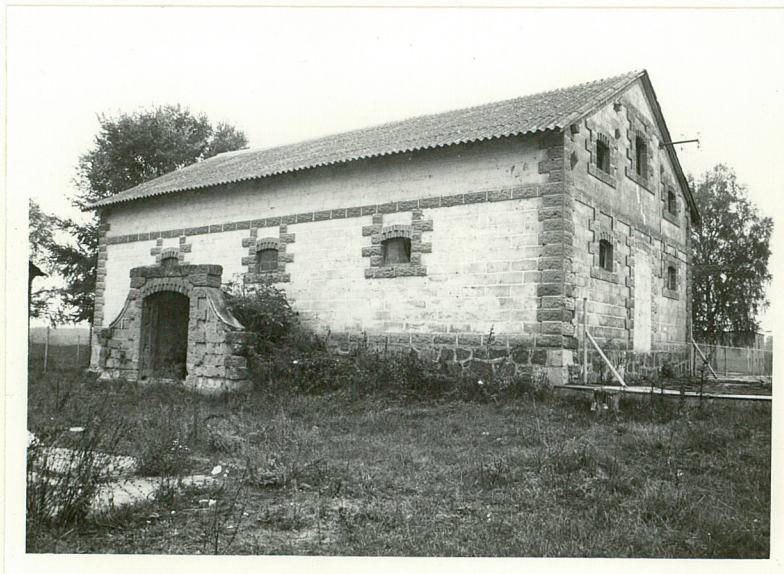
12. Spichlerz, widok od północnego-wschodu.
13. Obora, ob. budynek adm., widok od południowego-wschodu.
14. Obora, ob. budynek adm., elewacja szczytowa północna.

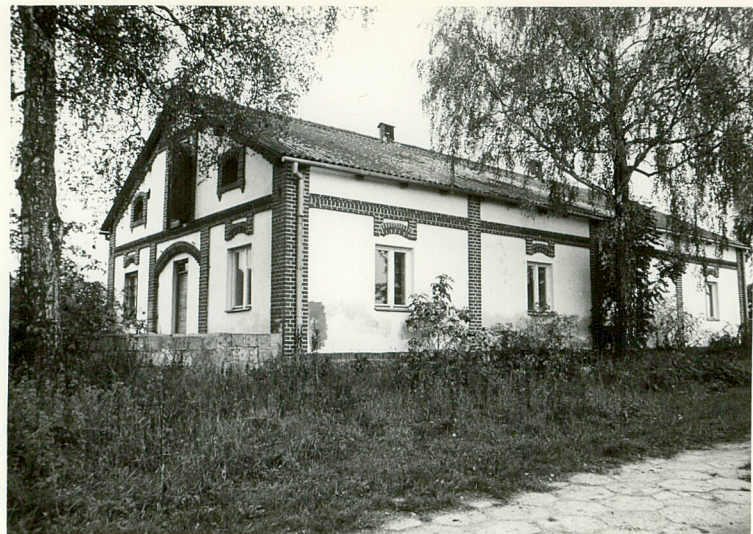
15. Obora, ob. budynek adm., widok od północnego-zachodu.
16. Obora, elewacja od strony wnętrza podwórza, pd-wsch.
17. Obora, elewacja północno-zachodnia.

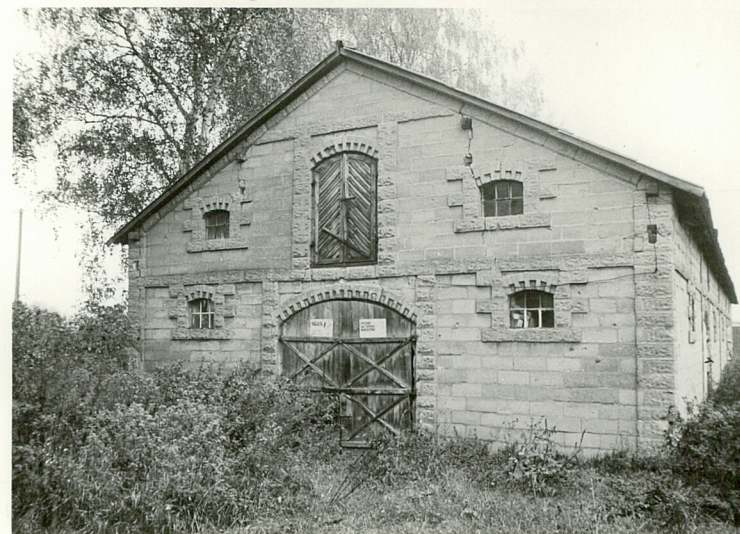
18. Obora, elewacja szczytowa, pd-zach.
19. Obora, elewacja szczytowa pn-wsch.
20. Obora, wrota.
