1. Obiekt

Obora /chlew/

1929 rok

Wodzikki

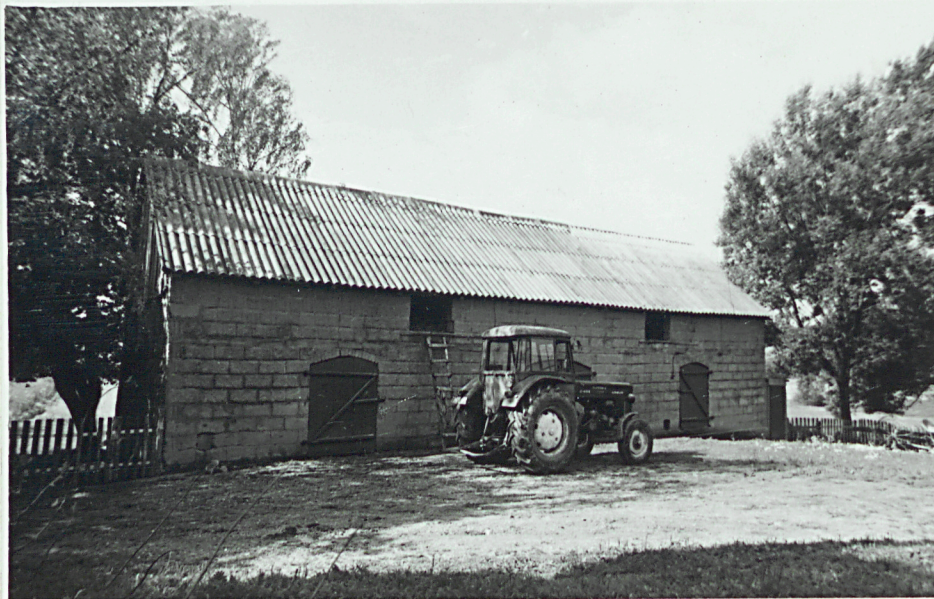
Sciany obory wykonane z pustaków postawione są na fundamencie z kamieni granitowych, łączonych zaprawą.

Półkolistę naproża drzwiowe wykonane są z cegieł.

Otwory okienne /wykonane przypuszczalnie w okresie późniejszym/ obramowane są metalowymi ramkami. Drzwi sponowe, wzmacniane ukośnie przybitą listwą. Zawiasy i zamknięcia roboty kowalskiej.

Konstrukcja więźby dachowej krokwiowa. Krokwie oparte na murłacie. Dach dwuspadowy, kryty płytami eternitowymi, falistymi. Pod okapem dachu, od strony podwórza dwa wejścia na strych.
