Nr 4894

BUDYNEK SZTABOWY

SUWAŁKI

ul. Pułaskiego 24

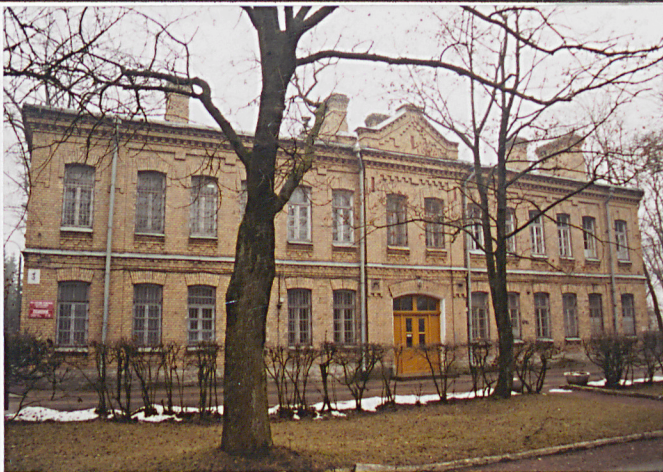
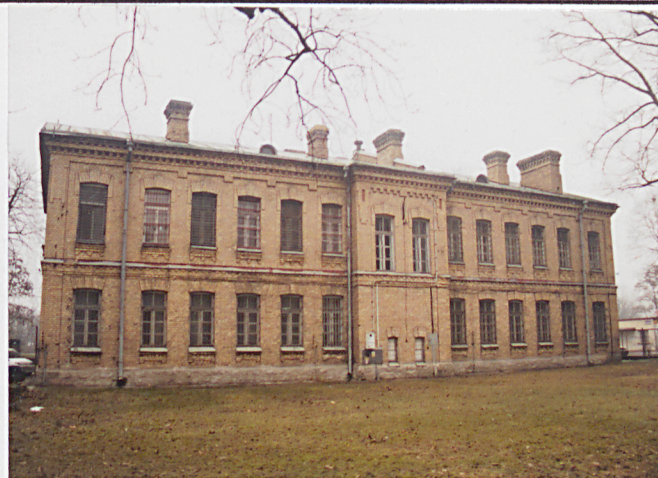
11. Zdjęcia,

Elewacje: Dwukondygnacyjne, nie tynkowane, z wysuniętym przed lico pasem cokołu (wys. ok. 60 cm), zwieńczone wysuniętym przed lico ceglany gzymsowaniem, w którym dwa pasy samego gzymsu przypominają kostkowanie. W elewacjach prostokątne otwory zakończone łukami odcinkowymi, nad którymi wysunięty przed lico pas sklepienny (w pasie piętra przypominający feston). Okapy otworów okiennych osadzone na dekoracyjnych gzymsach. Kominy wyniesione znacząco ponad połacie, zwieńczone dekoracyjnym, wydatnym gzymsem. Frontowa, zachodnia – symetryczna, 13-osiowa (w kondygn. piętra 14-osiowa), z jednoosiowym ryzalitem na środku. Ryzalit zwieńczony dwuspadowym szczytem wyniesionym ponad linię gzymsowania. W przyziemiu ryzalitu odcinkowo zakończony otwór wejściowy, w kondygn. piętra dwa otwory okienne. Po bokach ryzalitu, w osiach odcinkowo zakończone otwory okienne. Tylna, wschodnia – symetryczna, 14-osiowa. W środkowej części dwuosiowy ryzalit (w przyziemiu w dwóch osiach dwa małe otwory okienne). Elewacje szczytowe – obie identyczne, symetryczne, 5-osiowe, zwieńczone trójkątnym szczytem. W osiach skrajnych ślepe płyciny po otworach okiennych. W 2 i 4 osi otwory okienne. W osi środkowej w przyziemiu odcinkowo zwieńczony otwór wejściowy, nad nim pomiędzy kondygnacjami otwór okienny, wyżej dwa małe otwory okienne. W tympanonie dwa prostokątne otwory okienne. W tympanonie południowym na środku czerwony prostokąt na którym data: 1 . 01- . . (1901-12 ?)
