Nr 4895

KASYNO WOJSKOWE

SUWAŁKI

ul. Pułaskiego 24

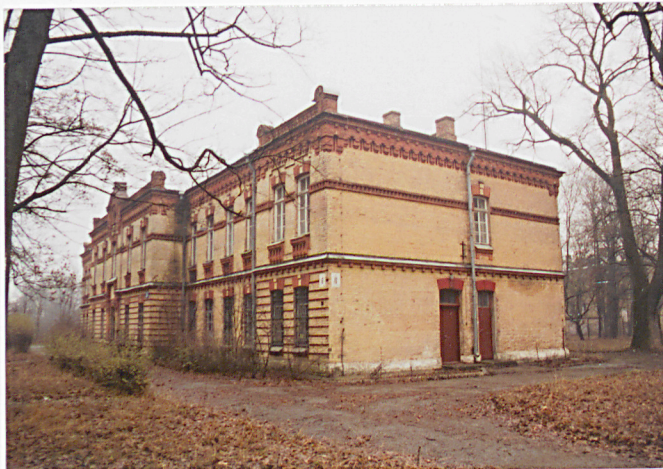
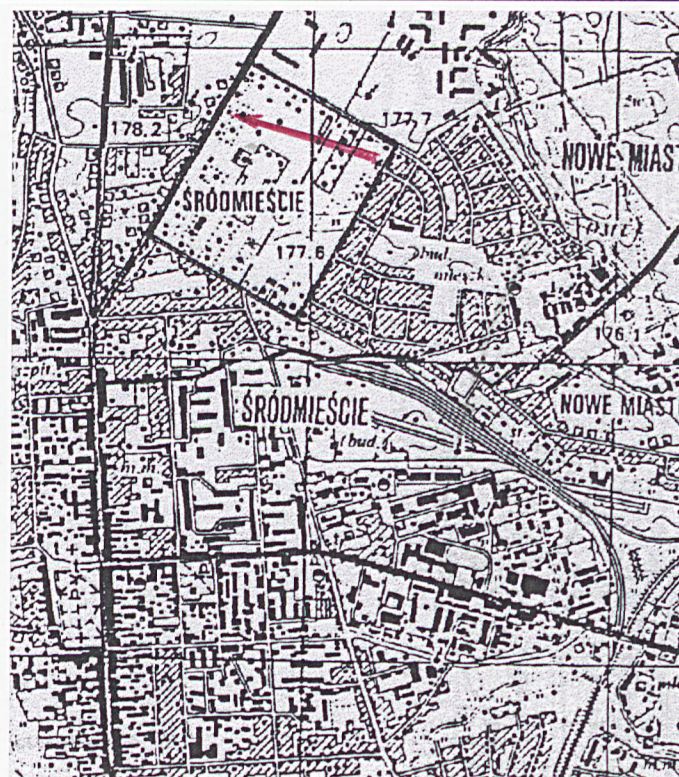
11. Zdjęcia, rzut, przekrój, sytuacja, orientacja

Rzut: W kształcie wydłużonego prostokąta ze środkowymi ryzalitami na dłuższych bokach oraz z dwoma pseudoryzalitami na skraju elewacji frontowej. Układ wnętrza dwutraktowy, o nieregularnych działach poprzecznych. W trakcie frontowym w ryzalicie na środku Prostokątny hall główny. Po południowej stronie hallu kwadratowa dyżurka i obok (od ściany nośnej) wąski korytarz. Za dyżurką (obok korytarza) niewielkie pomieszczenie socjalne i wc, dalej dwa prostokątne pomieszczenia. Na północ od hallu głównego w ryzalicie obszerne pomieszczenie prostokątne. Dalej trzy prostokątne pomieszczenia. W trakcie tylnym w ryzalicie trójbiegowa klatka schodowa i z boku wydzielone niewielkie pomieszczenia min. wc. Po południowej stronie klatki schodowej ciąg prostokątnych pomieszczeń, po północnej ciąg niewielkich prostokątnych pomieszczeń gospodarczych. Układ piętra dwutraktowy, z korytarzem na środku, z obszerną prostokątną aulą w ryzalicie frontowym i podwyższoną sceną. Pozostałe pomieszczenia prostokątne po obu stronach korytarza.

Bryła: Prostopadłościan z ryzalitem frontowym i tylnym na środku, dwoma pseudo ryzalitami frontowymi w osiach skrajnych, przykryty niskim dachem czterospadowym z licznymi kominami w pobliżu kalenicy.

Elewacje: Dwukondygnacyjne (kondygnacja górna wyższa od dolnej), symetryczne, ceglane (żółta cegła) nie tynkowane, z licznym ceglany (czerwona cegła) detalem architektonicznym. Posiadają wydzielony bardzo niski pas fundamentowy, gzyms kordonowy z motywem kostkowania, pas okalający w połowie II kondygnacji i rozbudowany gzyms koronujący z fryzem arkadkowym i dwoma pasami kostkowania. Wszystkie otwory w kształcie wydłużonego prostokąta, sklepione łukami odcinkowymi. W II kondygnacji poniżej otworów okiennych ozdobne okapniki (od frontu z motywem lambrekinowym). Frontowa, zachodnia – szesnastoosiowa, z pięcioosiowym ryzalitem na środku i dwuosiowymi pseudoryzalitami na skraju. W ryzalicie środkowym na osi środkowej kolejny pseudoryzalit z płyciną nad otworem drzwiowym, zwieńczony dwuspadowym szczytem w którym archiwolta z okrągłym otworem okiennym na środku. Pod archiwoltą data 1898. Ryzalicy w kondygnacji przyziemia boniowane. Ryzalicy zwieńczone attykami z motywem tralkowym. We wszystkich osiach otwory okienne, w osi środkowej ryzalitu głównego otwór drzwiowy. Tylna, wschodnia – siedemnastoosiowa, z trójosiowym ryzalitem na środku. W osi środkowej ryzalitu, w górnej kondygnacji wysoki (na całą wysokość kondygnacji) prostokątny otwór okienny oraz cztery otwory okienne zamurowane. W osiach otwory okienne oraz w piątej (od północy) w kondygnacji parteru otwór drzwiowy. Północna – Jednoosiowa, z otworem drzwiowym w kondygnacji parteru i otworem okiennym w kondygnacji piętra. Poprzedzona jednobiegową klatką schodową prowadzącą do podziemnego, zewnętrznego składu opału. Południowa – Z dwoma otworami drzwiowymi w kondygnacji parteru i jednym otworem okiennym w kondygnacji piętra.

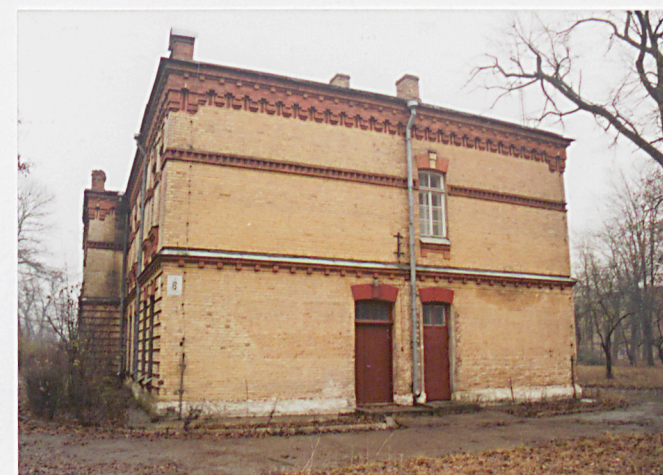
elewacja południowa

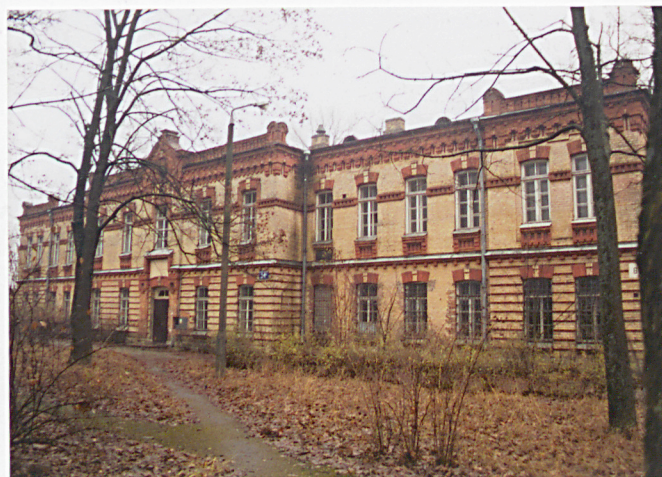
1

1. elewacja zachodnia
2. ryzalit środkowy w elew. zach.
3. ryzalit boczny w elew. zach.
4. fragment zwieńczenia ryzalitu
środkowego w elew. zach.
5. nadproże w ryzalicie środkowym
elewacji zach.

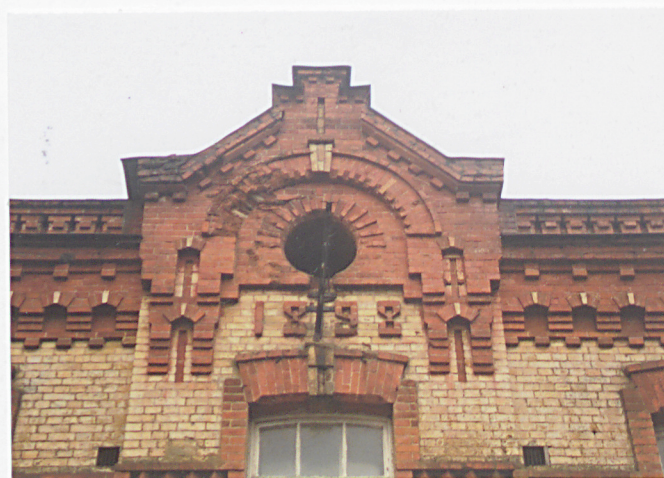
4

14. Kubatura	15. Powierzchnia użytkowa	16. Przeznaczenie pierwotne	17.. Użytkowanie obecne
ok. 4000 m ³	1300 m ²	mieszkalne (koszary)	nie użytkowany
18. Prace budowlane i konserwatorskie, ich przebieg i dokumentacja		19.. Stan zachowania (fundamenty, ściany zewnętrzne, ściany wewnętrzne, sklepienia, stropy, konstrukcje dachowe, pokrycia dachu, wyposażenie i instalacje)	
		<p>zawilgocenia fundamentów, zacieki w dachu (widoczne zniszczenia sztukaterii w scenie i w auli, niszczące podłogi (parkiet w niektórych pomieszczeniach) na skutek wilgoci i braku ogrzewania w zimie, zniszczony fragment zwieńczenia w ryzalicie głównym</p>	
		20. Najpilniejsze postulaty konserwatorskie

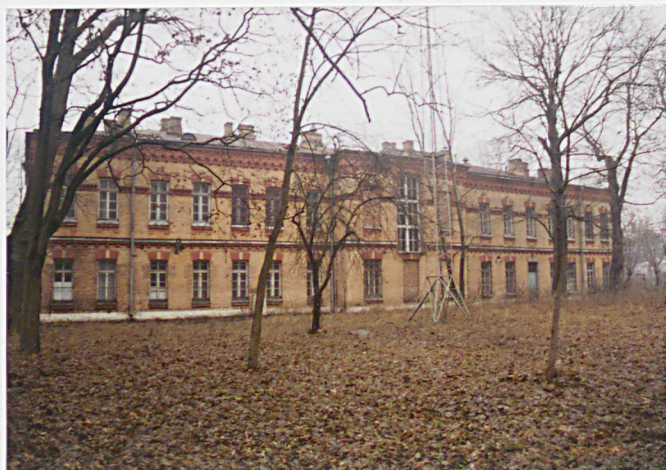
1

1. elewacja wschodnia
2. fragment elewacji wschodniej
3. ryzalit środkowy elew. wsch.
4. aula na piętrze
5. fragment sufitu auli
6. elewacja północna

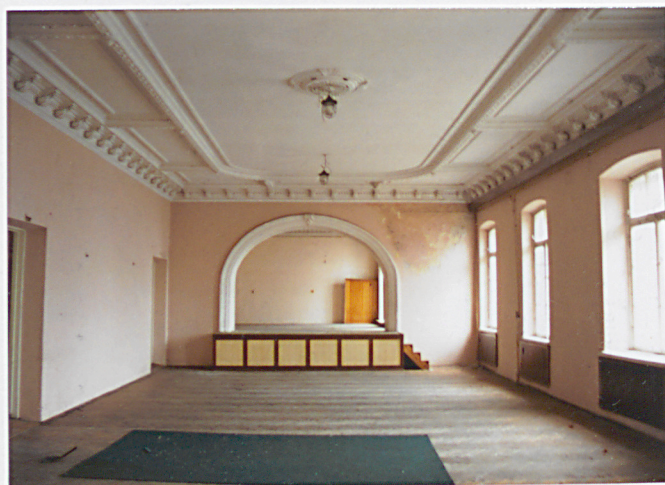
4

Wnętrze: Aula z dekoracyjną sztukaterią na suficie. Sztukateria z kroksztynami w fasecie i prostokątnymi polami w pasie przyściennym. Środek sufitu w kształcie prostokąta o zaokrąglonych krótszych bokach. Sufit podwyższonej sceny pokryty sztukaterią. Otwór z auli do sceny arkadowy, profilowany.
