Nr 4896

BUDYNEK DOWÓDCY SZTABU

SUWAŁKI

ul. Pułaskiego 24

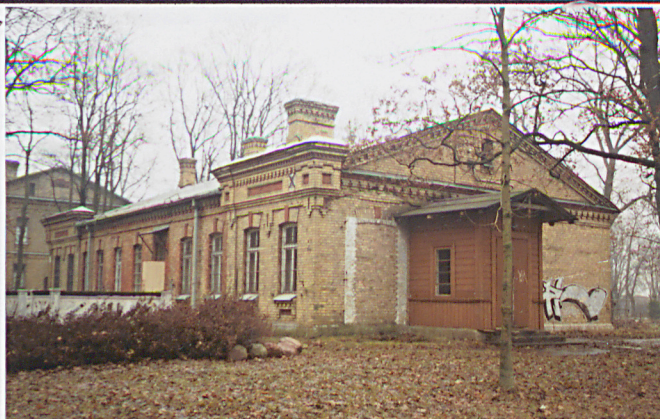
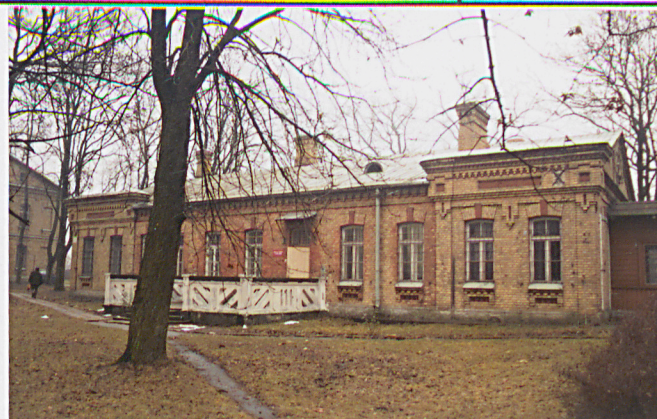
11. Zdjęcia

**Materiał, konstrukcja, technika:** murowany z żółtej cegły ceramicznej, nie tynkowany, przykryty blachą. Fundamenty prawdopodobnie kamienne, w górnej warstwie z kamienia ciosanego, z zewnątrz otynkowanego. Ściany murowane z cegły, wewnątrz tynkowane. Więźba dachowa prawdopodobnie (wejście nie dostępne) krokwiowo-płatwiowa ze stolcami. Posadzki betonowe, w łazience wyłożone terakotą. Podłogi deskowe na legarach. Strop belkowy, podbity deskami, od spodu tynkowany. Taras frontowy i balustrady betonowe. Kominy z cegły ceramicznej, tynkowane, powyżej połaci dachowych opracowane na lico. Stolarka drewniana. Drzwi zewnętrzne klepkowe, jednoskrzydłowe, z przeszklonym, odcinkowo zakończonym nadświetlem; drzwi od wsch. metalowe. Drzwi wewnętrzne jednoskrzydłowe, filongowe i gładkie pilśniowe. Okna ościeżnicowe, dwuskrzydłowe, z nadświetlem zakończonym łukiem odcinkowym. Kraty metalowe. Rynny, rury spustowe, obróbki z blachy ocynkowanej. Liczny detal architektoniczny ceglany, nie tynkowany

**Bryła:** Jednokondygnacyjny prostopadłościan, z zaznaczonymi dwoma ryzalitami od frontu, nakryty niskim dachem dwuspadowym z sześcioma kominami umieszczonymi zarówno w kalenicy jak i połaciach.

**Elewacje:** Jednokondygnacyjne, nie tynkowane, z wydzielonym pasem cokołu (ok. 30 cm), zwieńczone ceglany gzymsowaniem, w którym sam gzyms przypomina kostkowanie. W elewacjach prostokątne otwory zakończone łukami odcinkowymi, nad którymi wysunięty przed lico pas sklepienny. Okapy otworów okiennych osadzone na dekoracyjnych gzymsach. Kominy wyniesione znacząco ponad połacie, zwieńczone dekoracyjnym, wydatnym gzymsem. Frontowa, zachodnia – symetryczna, 11 osiowa, z dwoma dwuosiowymi ryzalitami po bokach. Zwieńczenia ryzalitów z dekoracyjnym pasem attykowym. Trzy osie środkowe poprzedzone tarasem. Z tarasu, w 7 osi (licząc od północy) otwór wejściowy. Tylna, wschodnia – niesymetryczna, 10 osiowa. W 3 osi (od północy) otwór wejściowy. Szczytowa, południowa – z jednym otworem okiennym na środku oraz z drewnianą przybudówką. Od zachodu zamurowany otwór wejściowy. Zwieńczona niskim, trójkątnym szczytem owiedzionym przy połaciach gzymsem, z małym otworem okiennym na środku tympanonu. Szczytowa północna – analogiczna do południowej, z jednym otworem drzwiowym i jednym, wąskim okiennym.
