ZESPÓŁ FOLWARCZNY STAWISKI

XIX w., k. XIXw.,
ok. 1941 r.

STAWISKI

1. Miejscowość STAWISKI	2. Obiekt (nazwa jak w karcie) ZESPÓŁ FOLWARCZNY	3. Zawartość wkładki (nazwa obiektu lub materiału uzupełniającego) c.d. punktu 12
----------------------------	---	--

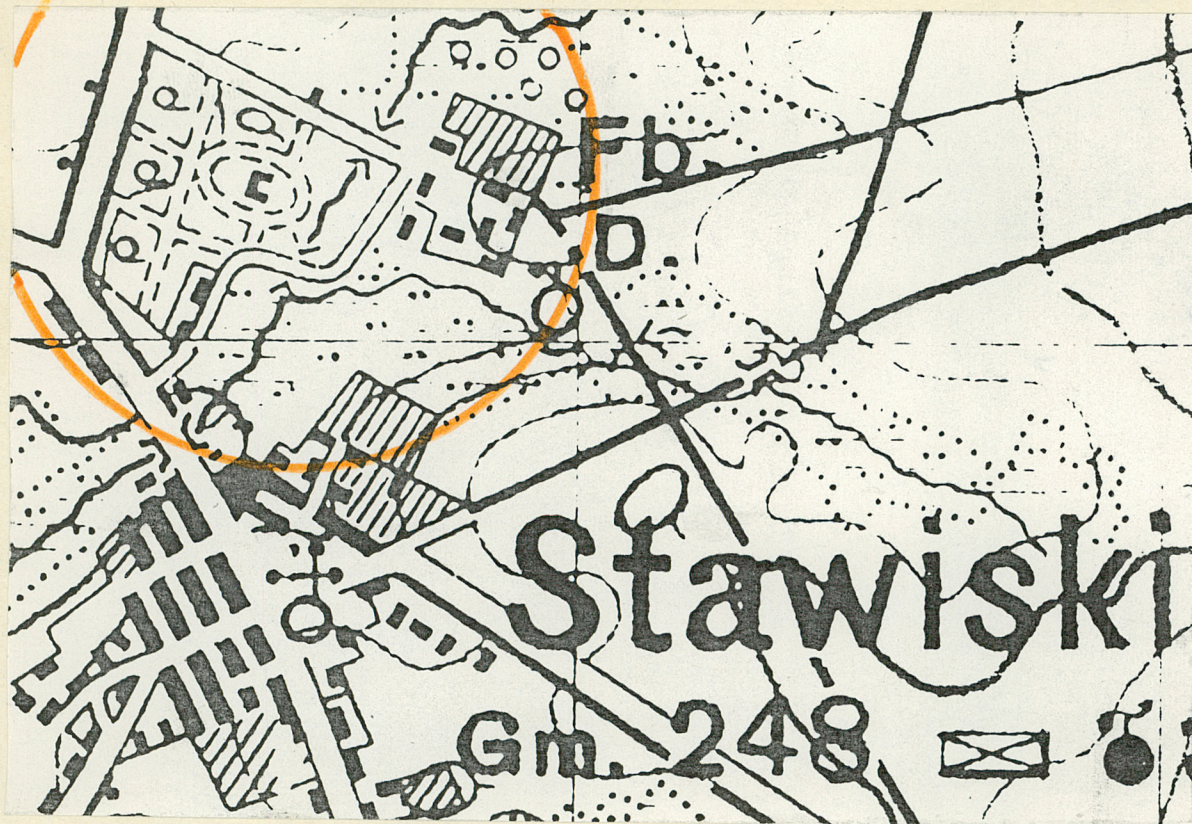
1. Plan orientacyjny.
2. Mapa Stawisk w skali 1:100 000, wyd. 1942 r., wg danych 1918, 1927 i 1929 r.
3. Mapa Stawisk w skali 1:25 000, wyd. 1940 r. (powiększenie).

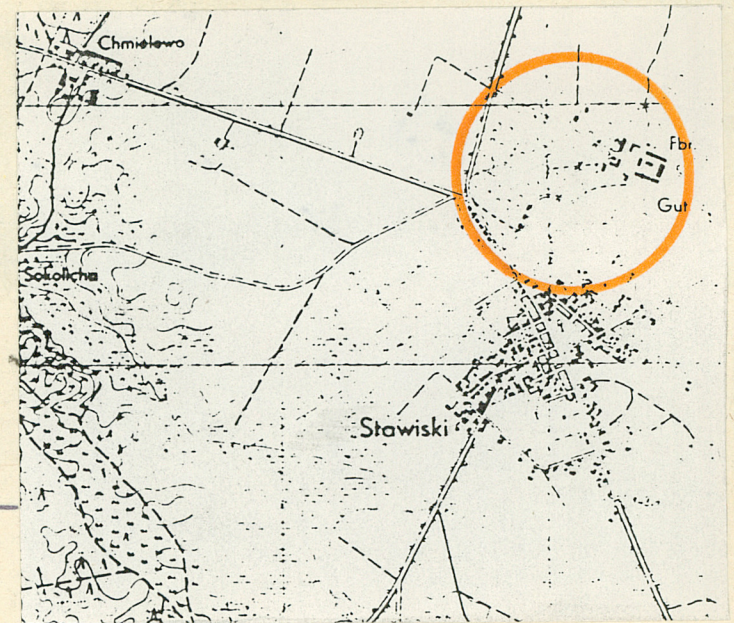
4. Mapa Stawisk w skali 1:25 000, wyd. 1944.
5. Panorama folwarku z południowego-zachodu.
6. Główna brama wjazdowa do zespołu.
7. Kępa parku - widok od pd-wsch.

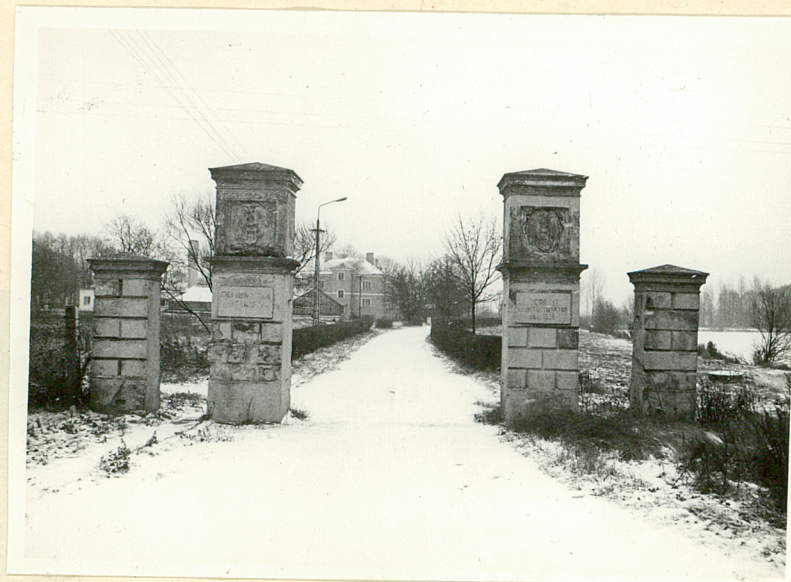
6.

Interesującym elementem zespołu dworsko-parkowego jest główna brama, czterofilarowa z kartuszami herbowymi od frontu, (namalował ją Wojciech Kossak, mąż jednej z córek Stanisława Kisielnickiego, obraz w Muz. Nar. w-wic.) Po lewej stronie głównej drogi dojazdowej do pałacu usytuowane były trzy budynki z kolonii miszkaniowej; ochronka dla dzieci i dwa czworaki, a już właściwie poza zespołem, przy drodze dojazdowej od północy, usytuowany był budynek oficyny, murowany z czerwonej cegły.

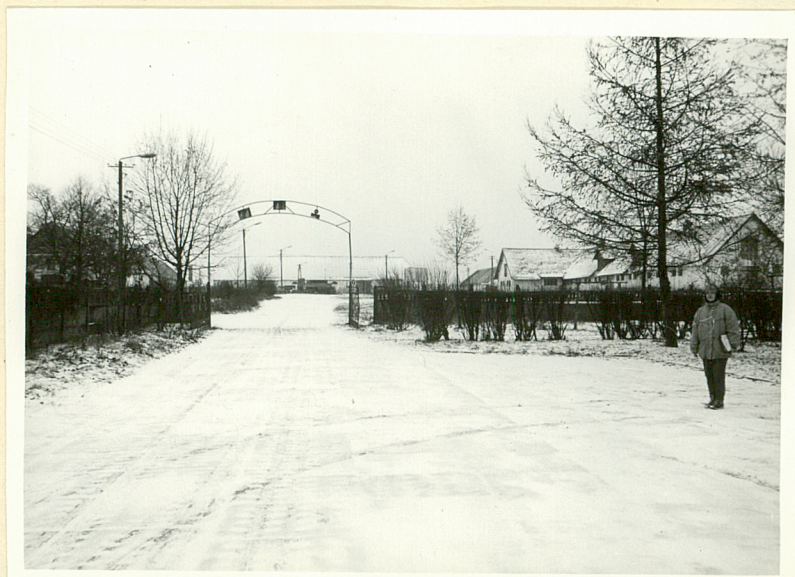
Główna brama wjazdowa usytuowana jest w części środkowej ściany pn-zach. podwórza. W narożu północnym usytuowane były budynki gorzelni, (po których zostały fragmenty fundamentów). Na jej miejscu w latach 50-tych XX w. wzniesiono spichlerz, o dość ciekawej formie architektonicznej. Nieopodal gorzelni, w ścianie północno-wschodniej usytuowany był budynek na planie litery "L", o niezidentyfikowanym przeznaczeniu, obecnie w tym miejscu wzniesiono warsztat. Jedynym zachowanym budynkiem w tej ścianie jest dawna stajnia ze spichlerzem na górnych poziomach, ob. magazyn, i przylegający do niej szczytowo budynek stodoły, (opis

12. Główna brama wjazdowa na podwórze gosp.-folw.
13. Wnętrze podwórza gosp.-folw. - narzędzia pn.
14. Ściana pn-wsch podwórza gosp.-folw.
15. Mur ogrodzeniowy w narożu pd podwórza, stodoła /6/.

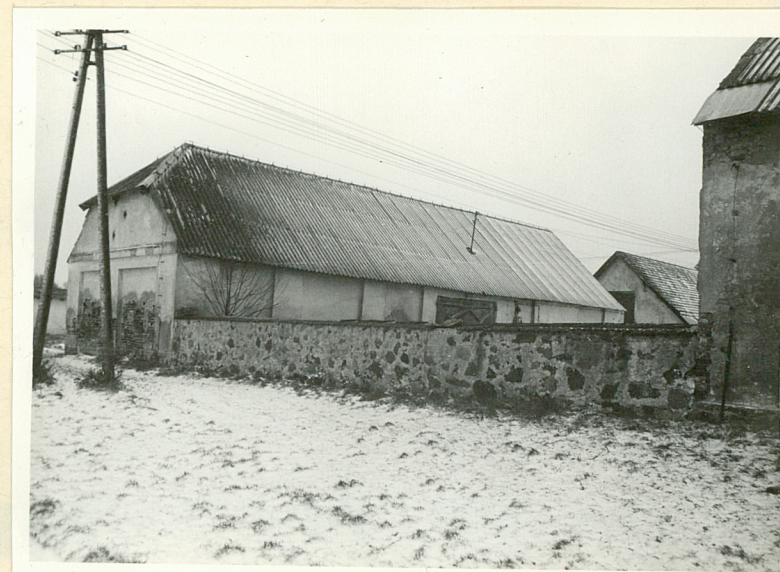
15.

na wkładce obiektowej). W narożu połudn.-wschodnim znajduje się brama gospodarcza. W ścianie pd-wsch. usytuowana jest duża, murowana stodoła (opis na karcie szczegółowej). W narożu południowym między stodołą, a drugą, niewielką stodołą w ścianie południowo-zachodniej zachował się fragment dawnego ogrodzenia, murowanego z kamienia, przekrytego dachówką zakładkową, pulpitowo. W ścianie pd-zach, usytuowana jest stodoła, ob. magazyn nawozów i duży budynek dawnej obory (ob. inwentarski), na planie wydłużonego prostokąta z ryzalitami na osi. Zabudowania naroża pd-zach. nie zachowały się, a według miejscowej ludności był tu kompleks stajni, tj. stajnia koni roboczych, stajnia koni wyjazdowych, także wozownia. Obecnie usytuowany jest tu współczesny budynek, niewielki, mieszczący biuro kierownika gospodarstwa i mieszkania pracownicze. We wnętrzu podwórza usytuowane były dwa budynki, kuźnia i prawdopodobnie wiata, obecnie niezachowane. Podwórze jest w większości wybetonowane, miejscami zachował się dawny bruk. Kępa zieleni znajduje się przy ścianie północno-wschodniej, wyróżnia się tu stary kasztanowiec, poza tym wewnątrz podwórza stanowi wolną przestrzeń, skąd rociąga się widok na staw i dawny zespół dworsko-parkowy.

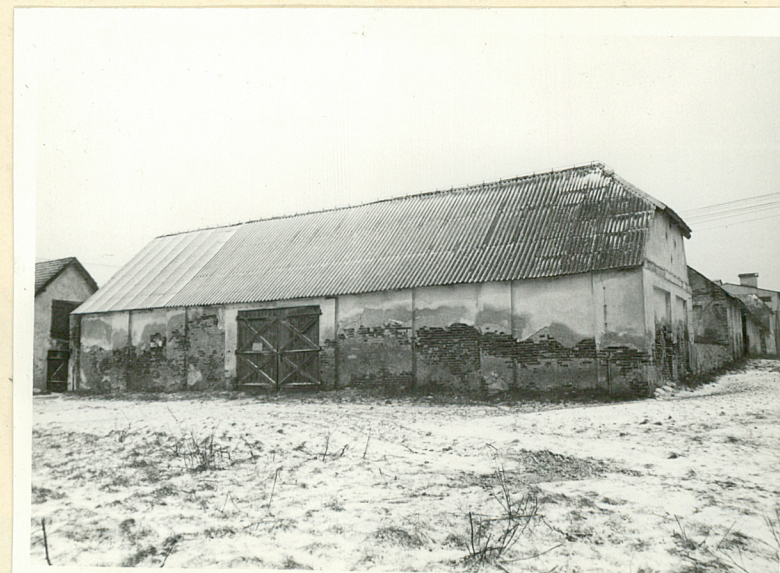
16. Stodoła /6/ - elewacja tylna.
17. Obora, elewacja frontowa.
18. Obora - elewacja tylna i szczytowa pd-wsch.
19. Wjazd na podwórze w ścianie pd-zach, między oborą, a stodołą /6/.

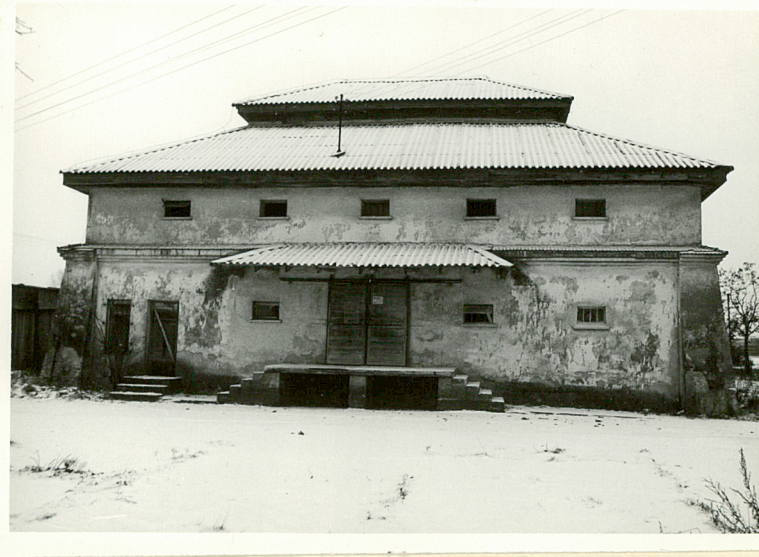
20. Spichlerz na miejscu nieistniejącej gorzelni.
21. Stodoła /4/ - elewacja frontowa.
22. " elewacja szczytowa pd-wsch i tylna.
23. " otwór okienny.
24. " wnętrze, widok ogólny.

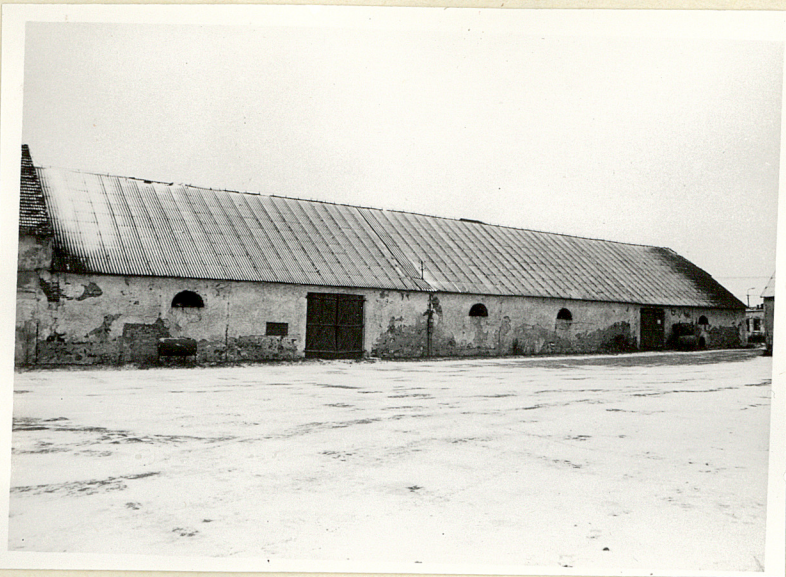
21.

Budynek stodoły usytuowany jest w północno-zachodniej ścianie podwórza gospodarczo-folwarcznego. Do jego zachodniej ściany szczytowej przylega budynek dawnej stajnie ze spichlerzem, obecnie magazynu, od strony wschodniej usytuowany jest wjazd gospodarczy na podwórze. Budynek murowany z cegły i częściowo z kamienia, posadowiony na kamiennej podmurówce, otynkowany. Więźba otwarta, drewniana, płatwiowo-stolcowa, z dwoma stolcami, wzmocniona dodatkowymi zastrzałami. Dach pokryty eternitem falistym. Posadzka z bitej gliny. Otwory okienne półkolisty, w metalowych ramach, przeszklone promieniście, drobnokwaterowo (17 kwater). Wrota drewniane, dwuskrzydłowe, konstrukcji deskowo-listwowej, wzmocnione dwoma parami krzyżowych zastrzałów, zawieszone na zawiasach pasowych. Budynek założony na rzucie wydłużonego prostokąta, jednoprzestrzenny, z dwoma parami przelotowych wrót. Bryła parterowa, przekryta wysokim dachem dwuspadowym, ściętym naczółkowo od strony wschodniej. Elewacje wzdłużne sześćcioosiowe, w drugiej i piątej osi wrota. Elewacja szczytowa z prostym gzymsem kordonowym, ślepa.

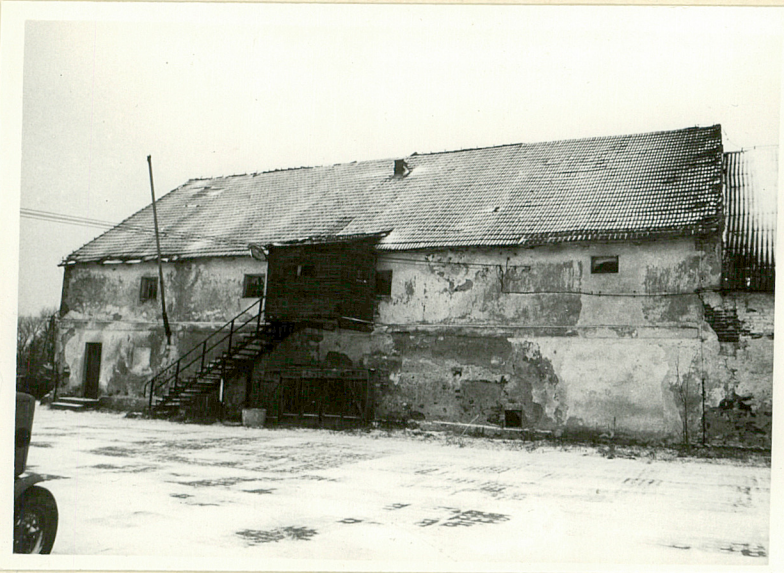
Bryła dwukondygnacyjna, przekryta dachem dwuspadowym. Przy elewacji pd-zach dostawione schody z zadaszaniem obudowanym do drzwi na poziom spichrzowy.

Elewacje obwiedzione prostym gzymsem kordonowym, elewacja szczytowa trójosiowa, na osi wrota, w elewacjach wzdłużnych w przyziemiu okna zamurowane, kondygnacje czteroosiowe.

25. Stajnia, spichlerz /3/ - elewacja pd-zach, od strony wnętrza podwórza.
26. " " elewacja szczytowa pn-zach.
27. " " elewacja tylna.
28. " " drzwi do magazynu na pierwszym piętrze.

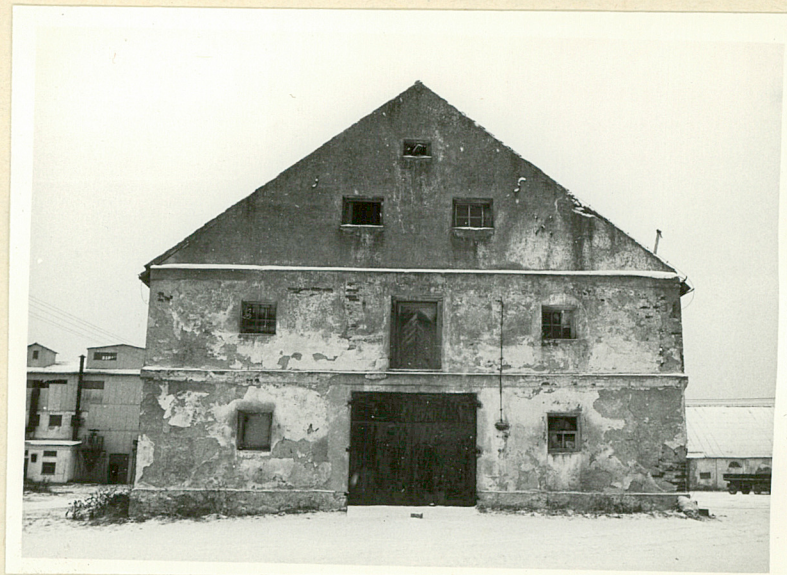
26.

Wrota do dawnej stajni współczesne, spichrzowe w ścianie szczytowej drewniane, jednoskrzydłowe, deskowo-listwowe, na zewnątrz skośnie opierzone, na piętrze w elewacji pd-zach. drzwi deskowo-listwowe z zastrzałem.

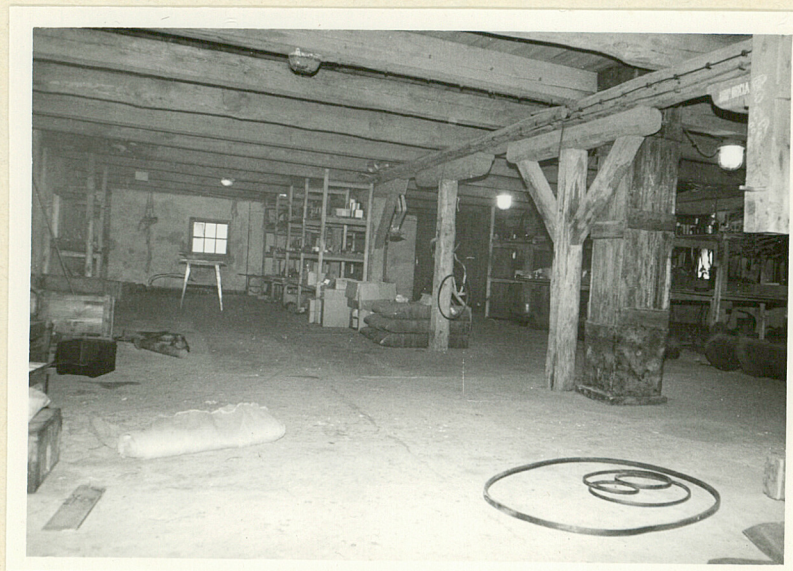
Stropy drewniane, belkowe, wsparte na dwóch podciągach, opartych na czworokątnych słupach z siodełkiem.

Dawne wyposażenie stajni niezachowane, obecnie jest tu przechowalnia ziemniaków, w pierwszym poziomie spichrzowym, magazyn części zamiennych, drugi poziom jest nieużytkowany.

29. " " ob. magazyn, I kondygnacja, widok ogólny.
30. " " poddasze, konstrukcja więźby.

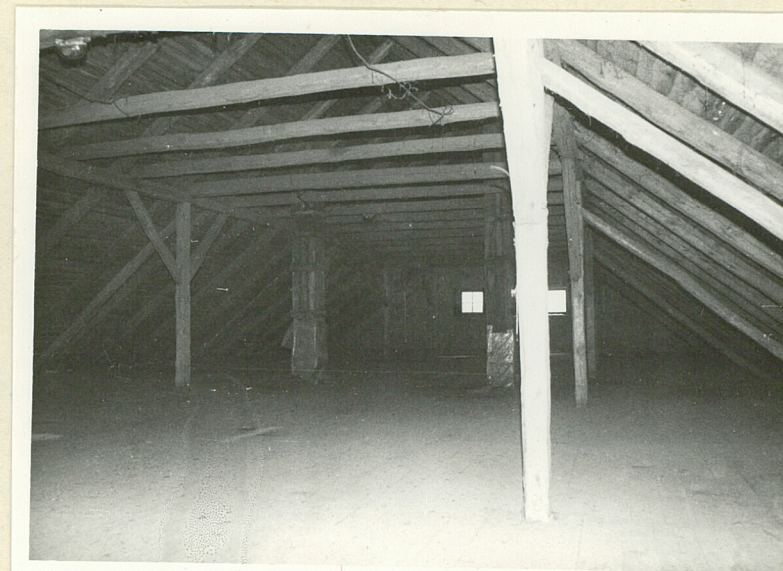
30.

Wieżba drewniana, konstrukcji płatwiowo-stolcowej, na dwóch stolcach.

Dach pokryty dachówką zakładkową, uzupełniany dachówką karpiówką.
