1. Obiekt

BUDYNEK nr 26

SUPRAŚL

Supraśl
3-go Maja nr 26
nr hipoteczny

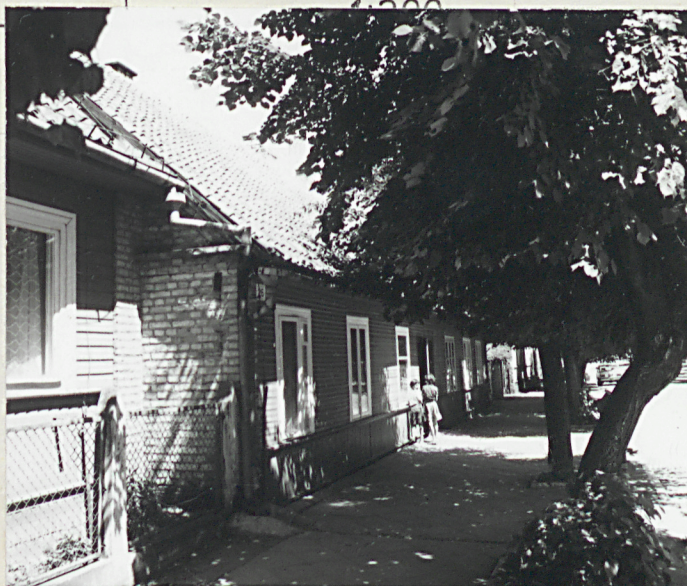
Budynek mieszkalny, mieszczący także zakład fotograficzny, położony przy ulicy 1-go Maja nr 26 /dawny nr 5/, znajdujący się w północnej pierzei, położony równolegle do ulicy /kalenicowo/, zwrócony frontem na południe.

Budynek szerokofrontowy, wzniesiony na planie prostokąta, 1-nokondygnacyjny, dwutraktowy, 4-osioły. Wnętrze znacznie przekształcone, w trakcie frontowym w części wschodniej budynku znajdują się pomieszczenia przeznaczone na zakład fotograficzny, wydzielone przepierzeniami deskowymi, w trakcie tylnym izba wschodnia należy także do zakładu. Partia zachodnia budynku stanowi część mieszkalną obiektu i składa się w trakcie frontowym z dużej izby, w trakcie północnym dwóch pomieszczeń dostępnych przez werandę zbudowaną od północy. Weranda konstrukcji słupowej, ścianach z szalunku deskowego, górą przeskłona, kryta pulpitowym dachem pod dachówką ceramiczną, z ozdobnymi wiatrownicami. Dach konstrukcji krokwiowo-jętkowej, dwuspadowy, pokryty dachówką ceramiczną, tzw. "esówką". Obydwa szczyty niewidoczne, ze względu na budynki sąsiadujące z obiektem.

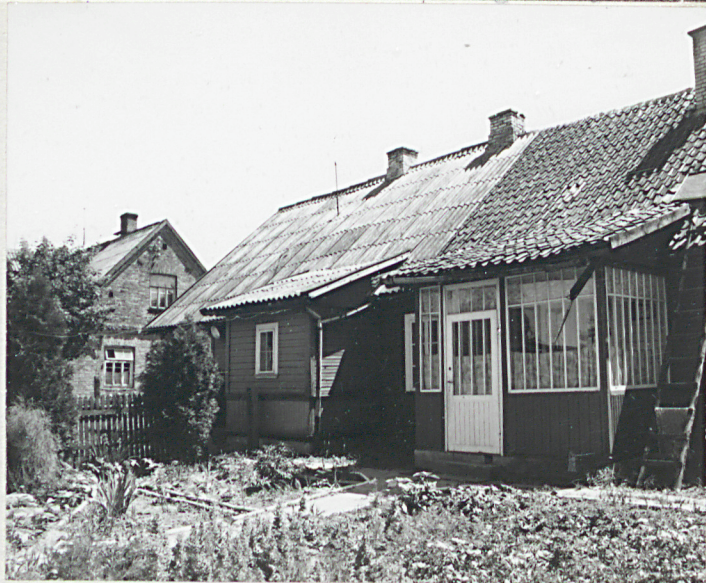
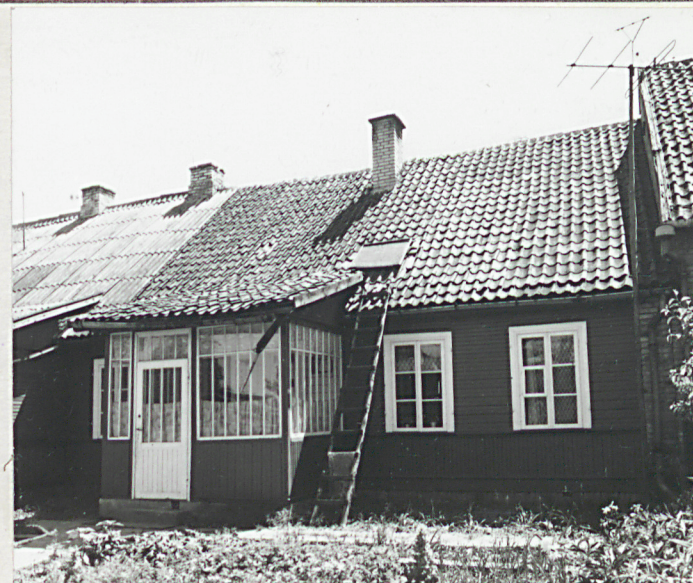
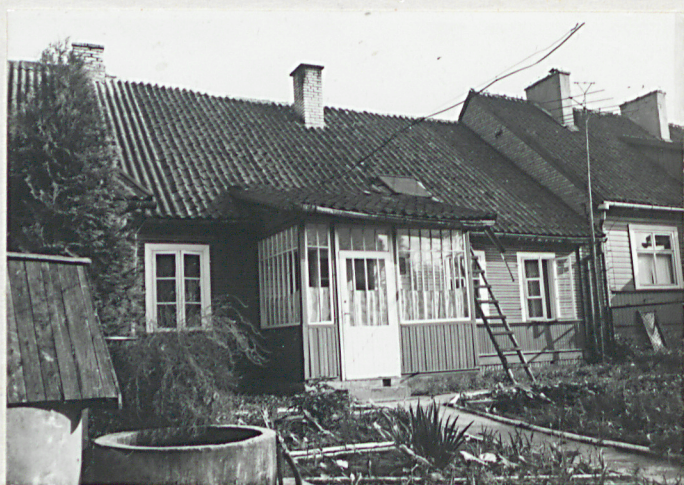
plan sytuacyjny i fotografie dodatkowe
