1. Obiekt 29713  
PLEBANIA

2. Czas powstania  
XVIII/XIX w.

3. Miejscowość  
KALINÓWKA KOŚCIELNA

11. Zdjęcia, plan sytuacyjny, rzuty

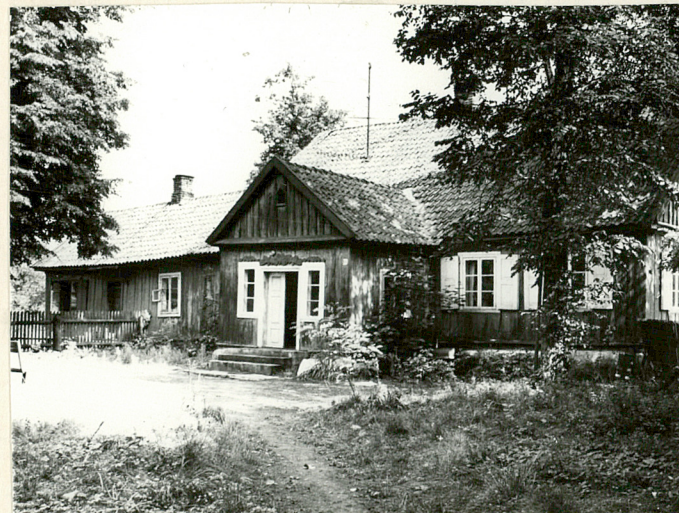
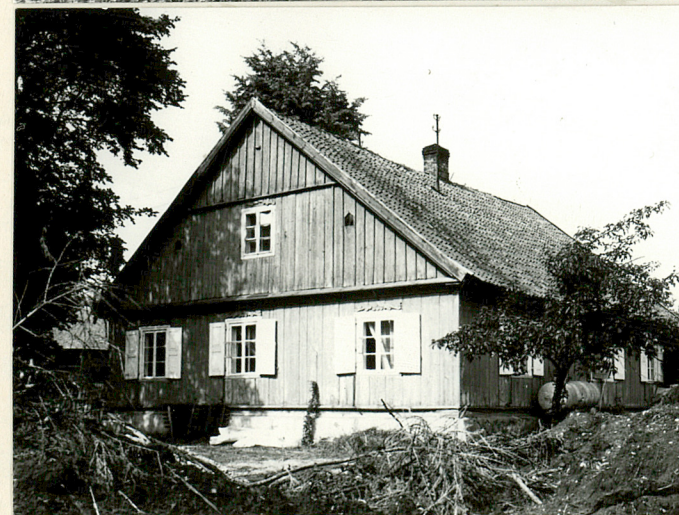
Budynek plebański usytuowany w pn.- zach. części zespołu plebańskiego położonego we wsch. części wsi; drewniany o konstrukcji zrębowej, oszalowany; o planie nieregularnym złożonym z dwu prostokątów o różnych proporcjach, większy z nich stanowi zasadniczą część budynku: trójtraktowy z sienią pośrodku na przedłużeniu, której ganek: konstrukcji skupowej oszalowany. Sienią w  $\frac{1}{3}$  od strony zach. wydzielona, gdzie w pn.- wsch. narożniku schody zabiegowe, obudowane deskami, wiodące na poddasze. Dalsze  $\frac{2}{3}$  sieni służące jako jadalnia; po pd. stronie sieni trzy pomieszczenia mieszkalne: sypialnia plebana po pn. stronie dwa pomieszczenia sypialne obsługi kuchni i gospodarstwa, trzecie pomieszczenie będące komunikacją do zespołu kuchni ma charakter funkcjonalny dawnego kredensu, od strony pn. drzwi do kuchni, do której od wsch. przylega spiżarka, na pn. przed kuchni dwa pomieszczenia podłużne; pierwsze z nich to sieni przez którą dostęp z zewnątrz, drugie - skład opału. Z wyjątkiem ostatnio wymienianych, wszystkie pomieszczenia tynkowane od wewnątrz i bielone wapnem; drzwi płycinowe w pn. części jednoskrzydłowe, w pd. dwuskrzydłowe, malowane na biało, olejno. Elewacja frontowa, zachodnie niesymetryczna w  $\frac{1}{3}$  ganek z szczytem trójkątnym, drzwiami dwuskrzydłowymi, płycinowymi pośrodku, po obu stronach, których okienka prostokątne, podzielone poziomymi szczeblinkami na trzy pola; w bocznych ścianach ganku po oknie skrzynkowe, sześciokwaterowe; na prawo od ganku dwa okna: skrzynkowe, sześciokwaterowe z okiennicami drewnianymi, płycinowymi; na lewo jedno okno również skrzynkowe sześciokwaterowe z płycinowymi okiennicami; dalej na prawo: dwa okna sześciokwaterowe, skrzynkowe z okiennicami deskowymi; pośrodku drzwi jednoskrzydłowe wiodące do sieni zespołu kuchennego. Od wsch. zespół kuchenny posiada trzy małe okienka: środkowe skrzynkowe, sześciokwaterowe lecz o mniejszych wymiarach niż podobne, natomiast dwa pozostałe jednokwaterowe. W elewacji północnej, zasadniczej części mieszkalnej: dwa okna; od strony wsch. trzy okna, boczne jak pozostałe, środkowe; trójdzielne, dziewięciokwaterowe z odpowiednio szerszymi okiennicami, elewacja południowa z trzema typowymi oknami. W zasadniczej, trójtraktowej części mieszkalnej cała stolarka okienna, wykazująca jednorodność stylową pomalowana na biało olejno; nad każdym oknem element dekoracyjny, wycinany w drewnie w formie stylizowanego ornamentu kwiatowo-esownicowego. Szalunek wszystkich elewacji z desek pionowych/szer. ok. 15 cm/, systemem nakładkowym, u dołu nad podmurówką kamienną listwa pozioma jako okapik, u góry szalunku ornament wycinankowy. Dach dwuspadowy o konstrukcji krokwiowej, pokryty dachówką ceramiczną tzw. "esówką"; szczyty szalowane deskami, gzyms u podstawy szczytu obity blachą. Kominy ceglane usytuowane pośrodku każdej z kalenic.

Budynek w nienajlepszym stanie użytkowym, konstrukcja i dach w stanie nienaruszającym struktury, lecz wymagający remontu, głównie zabezpieczenia przeciw wilgociowego.

Budynek ze względu na jego integralne powiązanie z kompozycją całego zespołu plebańskiego należałoby zachować in situ, ze względu jednak na zaawansowane prace przy wznoszeniu budynku nowej plebanii, i zagrożenie obiektu rozbiórką, należy wykonać jego szczegółową inwentaryzację architektoniczną: pomiar + zdjęcia, które pozwolą na bezpieczne przeniesienie obiektu do skansenu, gdzie należy odtworzyć typowy dla tej formy dach /czterospadowy/.
