1. Obiekt

LAMUS PLEBAŃSKI II

KALINÓWKA KOŚCIELNA

3. Zawartość wkładki /nazwa obiektu lub materiału uzupełniającego/
zdjęcia, plan

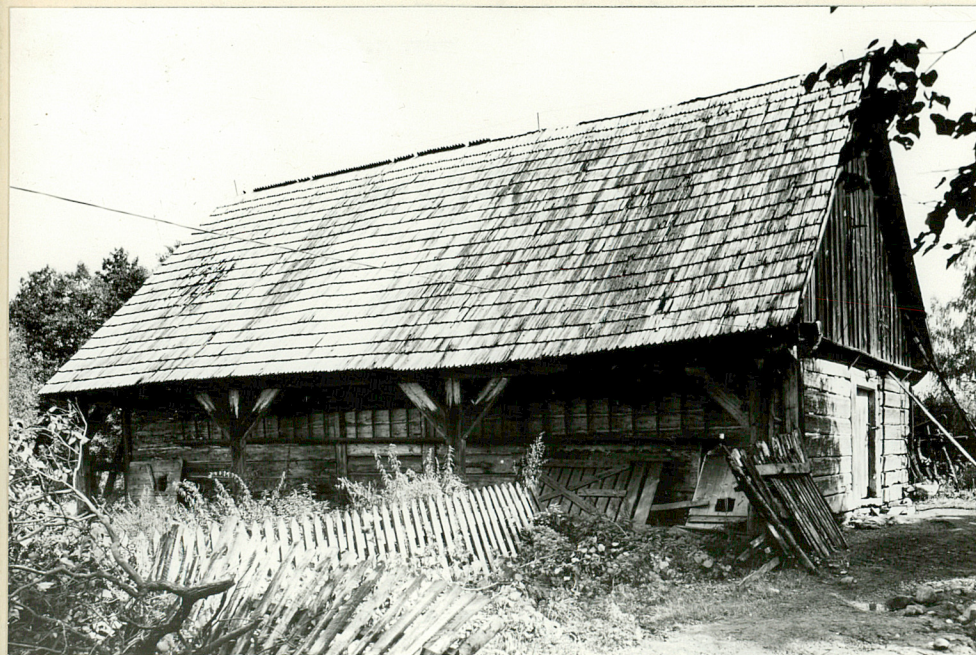
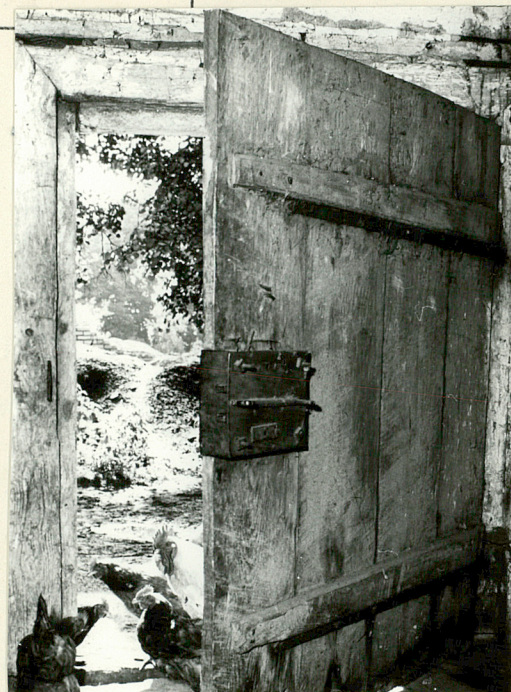
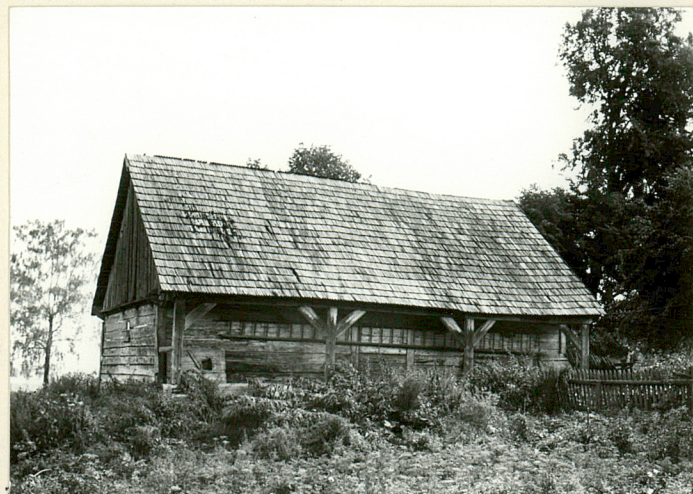
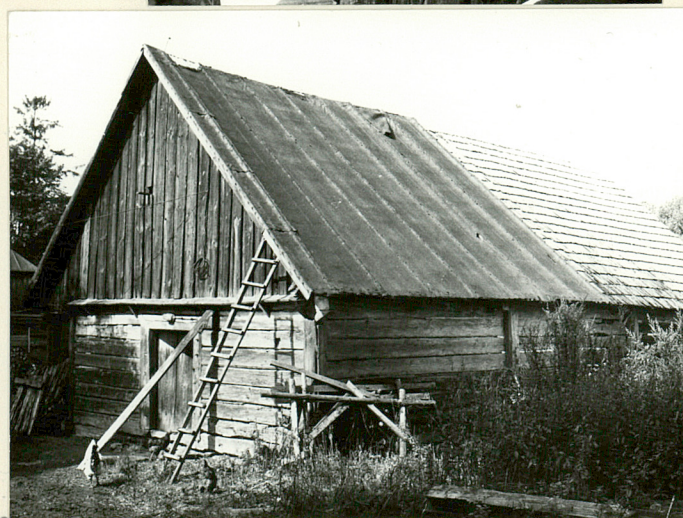
Obiekt o charakterze zabytkowym, parterowy, z podcieniem wzdłuż frontowej ściany.

Rozwiązania konstrukcyjno- techniczne ścian, dachu- tradycyjne. Budynek o funkcji magazy- nowej.

Lamus II wchodzący w skład zespołu plebanijnego, położonego we wschodnim krańcu wsi, sytuowany jest w jego zachodniej części, odsunięty od budynku mieszkalnego ok. 50 na północny- zachód. Dr Drewniany, parterowy, konstrukcji sumikowo- łątkowej i zrębo- wej /naroża zwęgłowane na rybi ogon, z całkowicie poobcinanymi ostatekami, osłonięty deskowymi pilastrami/. Ściany z belek o przekroju prostokąta, uszczelnione mchem i gliną. Budynek- sze- rokofrontowy, na planie wydłużonego prostokąta, z wejściem sy- tuowanym we wschodniej ścianie szczytowej. Wzdłuż elewacji fron- towej- podcienie wsparte na słupach, wzmocnionych zastrzałami, kołkowanymi. Strop belkowy, z powalą deskową. Deski łączone na styk, bielone wapnem na biało. Podłoga deskowa. Wewnątrz- ściany działowe- belkowe. Centralne miejsce w ścianie szczytowej wypeł- nia mały korytarz. Od północy przylega mała komórka. Szczyt za- chodni wypełnia drugie pomieszczenie magazynowe, załamane ku przeciwległemu szczytowi /brak ściany działowej/. Wewnątrz / w komorze szczytowej- prymitywne podziały deskowe, sięgające 1/3 wysokości ściany. W wydzielonych w ten sposób przegrodach- skła- dowane ziemniaki, węgiel, cement, itp.. Drzwi wejściowe- jedno- skrzydłowe, deskowo- spongowe, osadzone w prostokątnych, belko- wych odrzwiach, bielonych wapnem na biało. Wewnątrz- drzwi jedno- skrzydłowe, deskowo- spongowe, w naturalnym kolorze drewna. W ścianie północnej i południowej- po dwa okna, w zachodniej- je- dno. Okna- małe, kwadratowe, w obramieniach listwowych. Dodatko- wo, w elewacji południowej- wywietrzniki, wypełnione belkowym elementem. Dach- dwuspadowy, konstrukcji krokwiowo- płatwiowej, z podcieniem wzdłuż elewacji frontowej, nakryty eternitem. Wsparty na wysuniętych belkach stropowych. Końce belek spoczywają na poziomej belce, łączącej 4 słupy, umocowane jednym końcem w po- dłożu. Środkowe belki posiadają po dwa zastrzały, boczne- po je- dnym. Półszczyty- szalowane deskami w układzie pionowym; styki desek odeskowane. Szczyty dzielą małe deseczkowe okapy, podparte deskowymi podpórkami. W ścianie północnej- łątki wzmocnione są dodatkowymi belkami. Wzdłuż elewacji frontowej, pod podcieniem- deskowy pomost.

<p>14. Kubatura</p> <p>300 m³</p>	<p>15. Powierzchnia użytkowa</p> <p>75 m²</p>	<p>16. Przeznaczenie pierwotne</p> <p>spichlerz</p>	<p>17. Użytkowanie obecne</p> <p>magazynowe</p>
<p>18. Prace budowlane i konserwatorskie, ich przebieg i dokumentacja</p>		<p>19. Stan zachowania (fundamenty, ściany zewnętrzne, ściany wewnętrzne, sklepienia, stropy, konstrukcje dachowe, pokrycie dachu, wyposażenie i instalacje)</p> <p>Spichlerz znacznie zaniedbany. W ok. 60% zniszczone gontowe pokrycie dachu. Belki zrębu- w ok. 40%.</p>	
<p>20. Najpilniejsze postulaty konserwatorskie</p> <p>Uzupełnić gontowe pokrycie dachu, wymienić zniszczone belki zrębu. Budynek zachować in situ w zespole plebanijnym.</p>
