PODLASKIE

1. Obiekt

STODOŁA / plebańska/

KALINÓWKA KOŚCIELNA

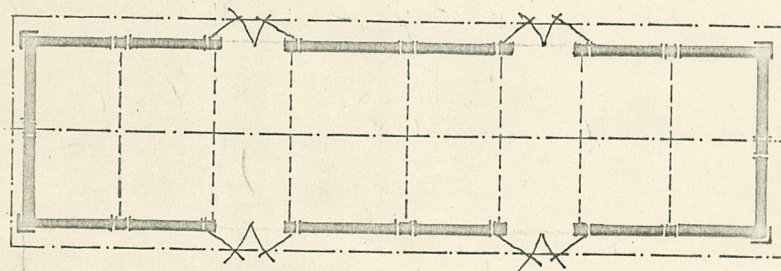
KALINÓWKA
stodoła

Typowy budynek gospodarczy, o rozmiarach świadczących o zamożności /dł.- 39 m, szer.- 10 m; dwóch "klepiskach"/. Rozwiązania konstrukcyjno- techniczne nawiązują do tradycyjnego budownictwa gospodarczego badanego regionu.

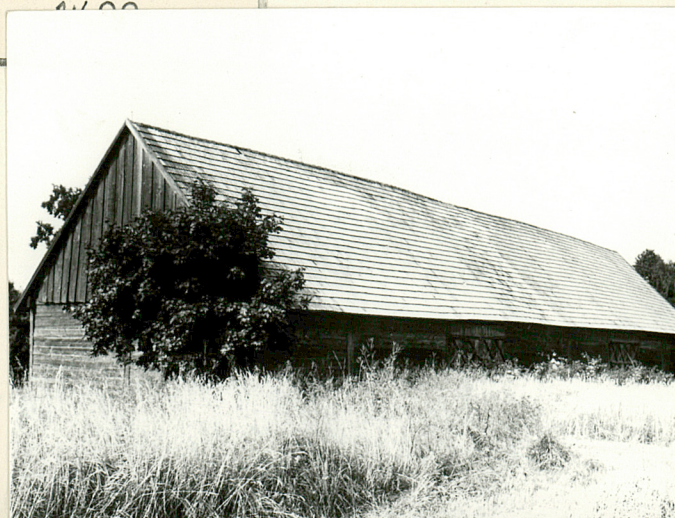
Fot. J. Krzyszkowski, IX. 1978

Stodoła wzniesiona na północ od Plebanii / ok. 200 m/, równolegle do ciągu mieszkaniowego, skierowana szczytem na wschód. Szeroko- frontowa, na planie wydłużonego prostokąta, bez podziałów wewnątrz. Drewniana, konstrukcji sumikowo- łątkowej, zwęglowana w narożach na rybi ogon, z całkowicie poobcinanymi ostatekami, osadzona na kamiennych peckach. Wzniesiona z belek o przekroju prostokąta. We- wnętrzu- dwa " klepiska", trzy " zasięki", nie wydzielone ścianami. Boiska/ klepiska/- na przestrzał. Wrota - dwuskrzydłowe, deskowe, osadzone górami na zawiasach, dołem wpuszczone biegunem w kamień, nabite skrzyżowanymi ukośnie listwami, tworzącymi kratownicę. Sto- doła nakryta jest dachem dwuspadowym, konstrukcji krokwiowo- pł- twiowym, wspartym na najwyższej belce zrębu. Połacie dachu- wypeł- nione dachówką cementową. Półszczyty- szalowane deskami w układzie pionowym; deski łączone na styk, nadwieszane nad lico zrębu. W szczytach- połacie dachu osłonięte deskowymi wiatrownicami. We- wnętrzu- klepisko, brak poważy. Stodoła sytuowana jest na wschodnim obrzeżu sadu.

14. Kubatura	15. Powierzchnia użytkowa	16. Przeznaczenie pierwotne	17. Użytkowanie obecne
1560 m ³	390 m ²	gospodarcze	gospodarcze
18. Prace budowlane i konserwatorskie, ich przebieg i dokumentacja		19. Stan zachowania (fundamenty, ściany zewnętrzne, ściany wewnętrzne, sklepienia, stropy, konstrukcje dachowe, pokrycie dachu, wyposażenie i instalacje)	
		Stodoła utrzymana w dobrym stanie.	
20. Najpilniejsze postulaty konserwatorskie			
W przypadku zagrożenia obiektu rozbiórką, przeprowadzić szczegółową dokumentację pomiarowo- opisową i fotograficzną.
