1. Obiekt

DOM MIESZKALNY

STAWISKI

ul. Furmańska Nr 22

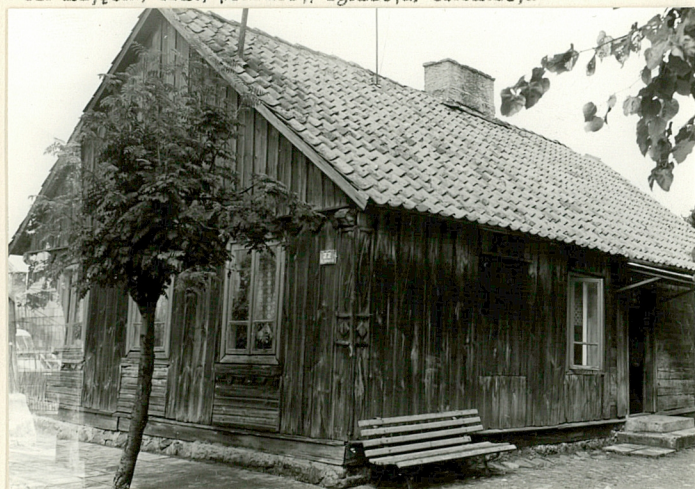
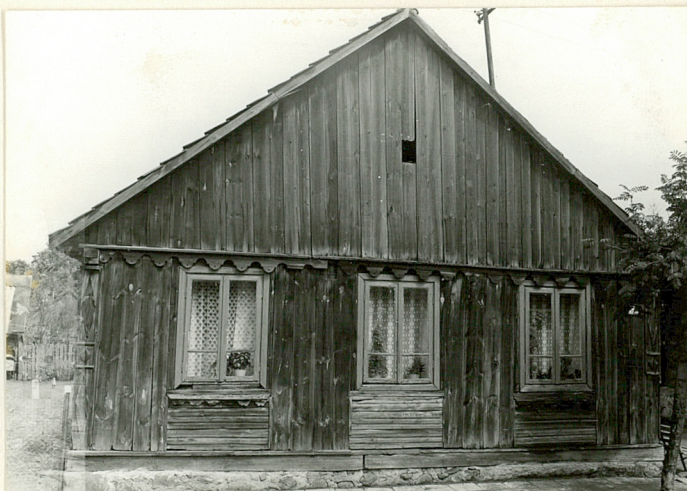
11. Zdjęcia, rzut, przekrój, sytuacja, orientacja

Sytuacja: ulica Furmańska zlokalizowana w północno-wschodniej części miasta. Dom nr 22 w północno-wschodniej pierzei ulicy. Ustawiony szczytem do niej. Szerokofrontowy. Frontem zwrócony na północny wschód. Materiał, konstrukcja, technika: ściany zewnętrzne drewniane, konstrukcji wieńcowej i sumikowo-łatkowej, oszalowane. Wewnętrzne w części drewniane, w części murowane z cegły. Tynkowane. Przybudówka drewniana konstrukcji szkieletowej. Fundament z kamienia wzmocniony zaprawą. Szczyty drewniane z desek ułożonych na styk. Strop belkowy z deskową powalą. Więźba dachowa krokwiowo-jętkowo-płatwiowa. Płatew w pionie zrębu. Pokrycie z dachówki ceramicznej tzw. "esówki". Posadzka w sieni betonowa. W pozostałych pomieszczeniach podłogi deskowe na legarach. Schody zewnętrzne betonowe, 2-stopniowe. Wewnętrzne drewniane, jednobiegowe. Okna prostokątne, ościeżnicowe, dwudzielne. Drzwi jednoskrzydłowe i dwuskrzydłowe, płycinowe. Zewnętrzne z naświetlem. Rzut: prostokątny z taką przybudówką przy ścianie szczytowej od podwórza. Układ wnętrza 2-traktowy. Pomieszczenia skomunikowane z sąsiednimi oraz z sienią. Bryła: wolnostojący, parterowy z poddaszem o funkcji strychu. Niepodpiwniczony. Dach wysoki, dwuspadowy. Nad przybudówką pulpitowy. Przybudówka niższa od korpusu głównego. Elewacje: frontowa /płd.-wsch. 3-osiowa, Na osiach skrajnych okna, na środkowej drzwi wejściowe. Tylne jednoosiowa z oknem na osi. Boczna południowo-zachodnia 3-osiowa z oknami na osiach. Boczna północno-wschodnia jednoosiowa. Na osi okno. Elewacja ta od strony północnego narożnika poprzedzona przybudówką. Ściany oszalowane w układzie pionowym i poziomym. W oszalowaniu wydzielona podwalina. Ozdobnie profilowane odeskowanie węglów. Gzymsy podokienne ząbkowane. Wnętrze: na osi poprzecznej dwie sienie symetryczne. W skład pomieszczeń wchodzi: dwie kuchnie i trzy pokoje. Wyposażenie: komin murowany z cegły. Tynkowany w części. Połączony z piecami ogrzewczymi za pomocą leżaków umieszczonych na strychu. Piece kaflowe. Trzony kuchenne bez okapów. Instalacje: elektryczna, ogrzewcza kominowo-pieczowa.

<p>14. Kubatura</p> <p>ok. 200m³</p> <p>/bez poddasza/</p>	<p>15. Powierzchnia użytkowa</p> <p>87m²</p>	<p>16. Przeznaczenie pierwotne</p> <p>mieszkalne</p>	<p>17. Użytkowanie obecne</p> <p>mieszkalne</p>
<p>18. Prace budowlane i konserwatorskie, ich przebieg i dokumentacja</p> <p>Po 1945 r. remont: wymiana stolarki, przebudowa pieców. Otyłkowanie ścian wewnętrznych.</p>		<p>19. stan zachowania (fundamenty, ściany zewnętrzne, ściany wewnętrzne, sklepienia, stropy, konstrukcje dachowe, pokrycie dachu, wyposażenie i instalacje)</p> <p>Fundament prowizorycznie wzmocniony zaprawą. Niekompletne oszalowanie ścian z zewnątrz. Nieszczelny dach. Więźba dachowa, ściany wewnętrzne oraz stolarka zachowane dobrze. Strop i podłogi także.</p> <p>20. Najpilniejsze postulaty konserwatorskie</p> <p>Uzupełnić oszalowanie ścian zewnętrznych, uszczelnić dach przez przełożenie dachówki. Obiekt pozostawić "in situ".</p>
