1. Obiekt 29717

BUDYNEK INWENT. GOSPODARCZY  
(PLEBANSKI)

KALINÓWKA KOŚCIELNA

KALINÓWKA KOŚCIELNA  
PLEBANIA - BUD. INWENTARSKIE

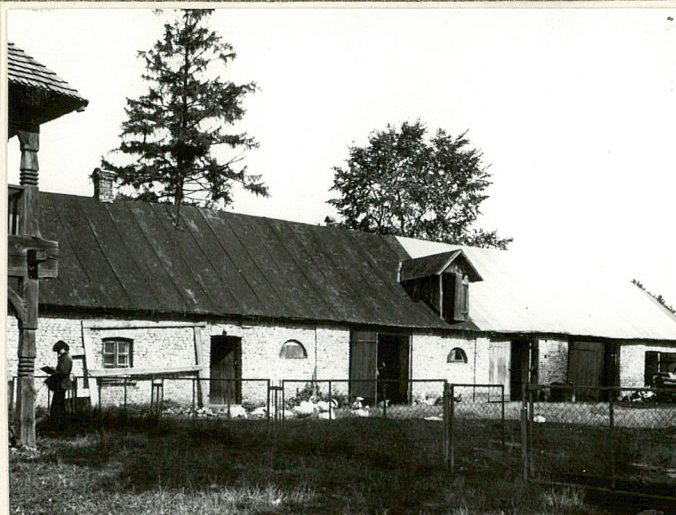
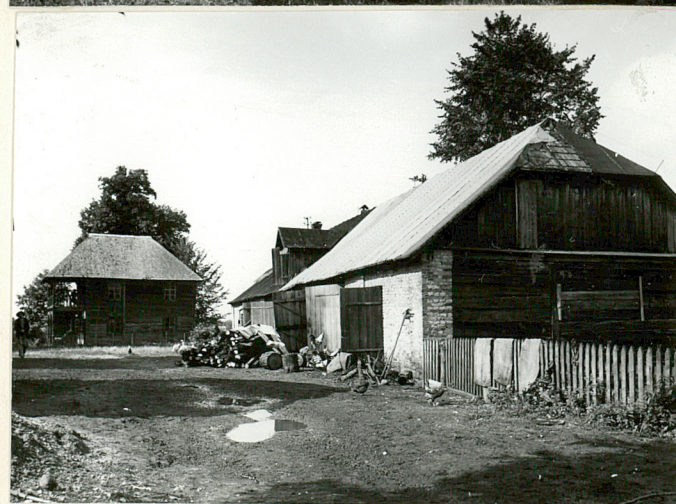
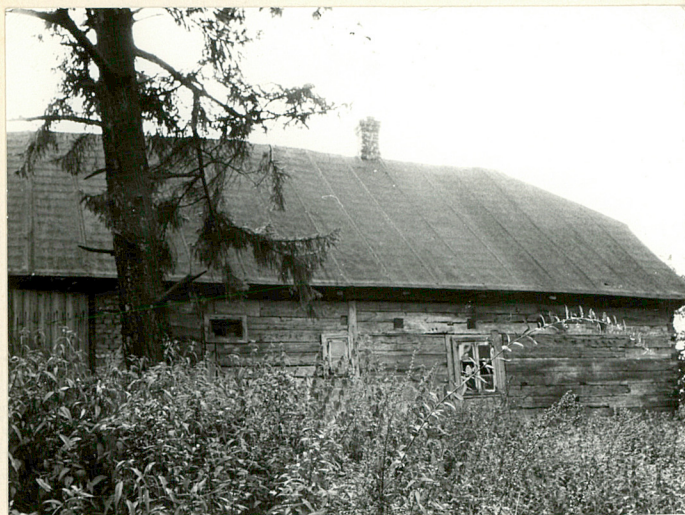
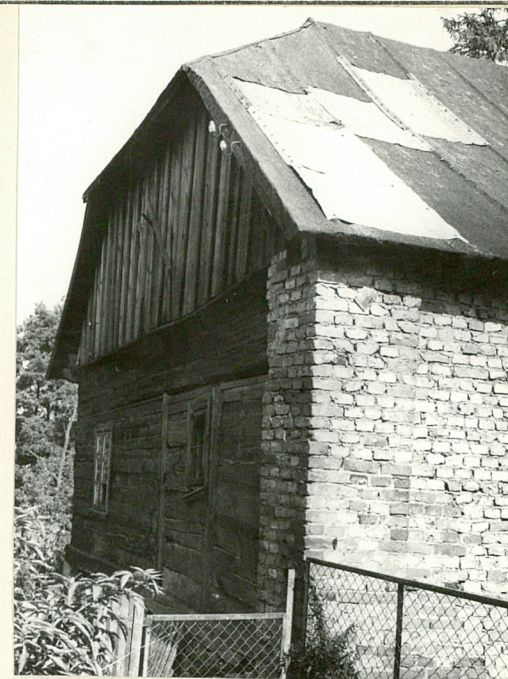
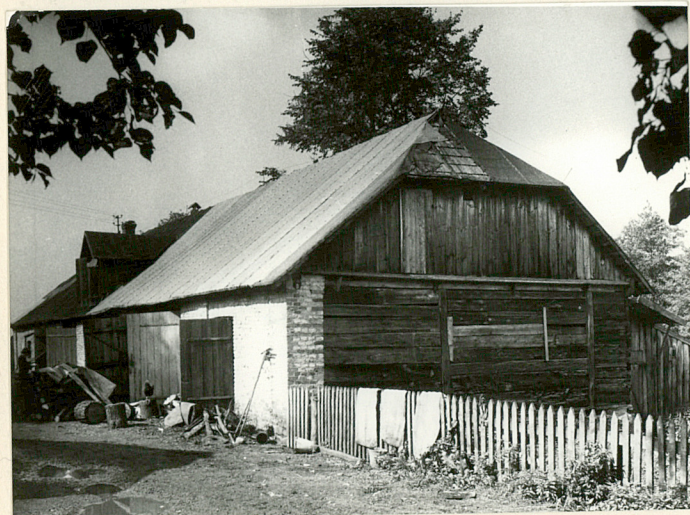
Typowy budynek folwarczny, gospodarczy, wieloosiowy, o rzucie wydłużonego prostokąta; kryta gontem powleczonym papą. Ceglana elewacja o wyraźnych cechach folwarcznego murowanego budynku gospodarczego z przed poł. XIX w. o skromnych cechach późno klasycystycznych.

Zespół plebański położony we wschodniej części wsi. Budynek usytuowany w północno-zachodniej części zespołu plebańskiego, na północ od plebanii, elewacją frontową ku południu. Konstrukcji mieszanej murowano-drewnianej: ściana południowa cała ceglana grubości na 1,5 cegły, pogrubiona czterema pilastrami, jak również dwie ściany poprzeczne, wewnętrzne, wydzielające kolejne czwarte pomieszczenie / od prawej /; pozostałe ściany konstrukcji zrębowej częściowo sumikowo-łatkowej. Budynek na planie wydłużonego prostokąta; w części zachodniej na odcinku 6,5 m dwutraktowy z piecami wykazujący wyposażeniem i układem funkcjonalnym charakter mieszkalny; w części tej sieni na przedłużeniu, której pomieszczenie doświetlone oknem dwukwaterowym o wymiarach: 2,5x3,5, prawdopodobnie kiedyś komora-składzik na lewo z sieni drzwi do dużej /4x4 m/ izby z piecem pośrodku półn. ściany działowej, z obu jego stron drzwi prowadzące każde do pomieszczenia w drugim trakcie, które również między sobą drzwiami łączone każde doświetlone oknem: jedno pośrodku, od strony zachodniej drugie od północnej gdzie również palenisko kuchenne należące do wspólnego trzonu kominowego wszystkie pomieszczenia posiadają podłogi i stropy belkowane deskowane, te ostatnie jak i ściany pobielane poprzednio, obecnie widoczne ślady w postaci wytrawionych wapnem regularnych wybielen, wyjątek stanowi tu komora. Wszystkie pomieszczenia zruderowane; piece: ceglano-gliniane pobielane z okapami w narożnym półn-zach. pomieszczeniu ogrzewacz. Wszędzie drzwi jednoskrzydłowe, płycinowe, okna niewielkie sześciokątne-skrzynkowe, w elewacji połudn., murowanej jedno okno prostokątne, sześciokwaterowe z łukowym nadprożem. Zespół wyżej wymienionych pomieszczeń obecnie niezamieszkiwany, dawniej służył jako mieszkanie służby folwarcznej plebańskiej. Dalsze ku wschodowi pomieszczenie już jednotraktowe o głębokości 7,5 m, szer. 6 m, wydzielone ścianami ceglanymi o grub. 1,5 cegły, przejezdne, drzwi wjazdowe dwuskrzydłowe drewniane na zawiasach kowalskich, otwierane na zewnątrz, osadzone na węgarkach, o szer. w świetle 2,5 m; od str. połudn. po obu stronach wrót półkolisty okienko; po przeciwnej, półn. stronie, w drewnianej ścianie również po obu stronach przeciwległych wrót dwa okienka, małe, prostokątne, jednokwaterowe na wys. dwu belek. Kolejne dwa pomieszczenia o przeznaczeniu inwentarskim; każde dostępne drzwiami drewnianymi dwuskrzydłowymi osadzonymi na węgarkach; stropy belkowane; ściana pomiędzy pomieszczeniami z pionowo luźno przybitych desek, doświetlenie okienkami w ścianie półn. Ściana wsch. w partii środkowej sumikowo-łatkowa oba narożniki półn-wsch i pół-zach. zrębowe, łączone na jasrożczy ogon z obciętymi ostatkami. Cały budynek nakryty dachem naczółkowym, dwuspadowym z wystawką pośrodku długości dachu w połaci połudn. Konstrukcja dachu krokwiowa; kryty gontem na którym obecnie papa, pojedynczo, przybijana na zakładach prostopadłych do okapu. Oba półszczyty deskowane; nad częścią zach. dawniej mieszkalną komin ceglany.

14. Kubatura	15. Powierzchnia użytkowa	16. Przeznaczenie pierwotne	17. Użytkowanie obecne
700 m <sup>3</sup>	200 m <sup>2</sup>	gospodarcze	gospodarcze
18. Prace budowlane i konserwatorskie, ich przebieg i dokumentacja		19. Stan zachowania (fundamenty, ściany zewnętrzne, ściany wewnętrzne, sklepienia, stropy, konstrukcje dachowe, pokrycie dachu, wyposażenie i instalacje)	
		Budynek w złym stanie.	
20. Najpilniejsze postulaty konserwatorskie			
<p>Budynek zachować in situ jako integralną część zespołu plebańskiego.</p> <p>Przeprowadzić remont głównie ze względu na przywrócenie stanu technicznego umożliwiającego prawidłową eksploatację budynku w przypadku pozostawienia jego funkcji bez zmian/ hodowla bydła, składowanie pasz suchych/.</p>
