1. Obiekt

KARCZMA

3. Miejscowość

LACHOWO

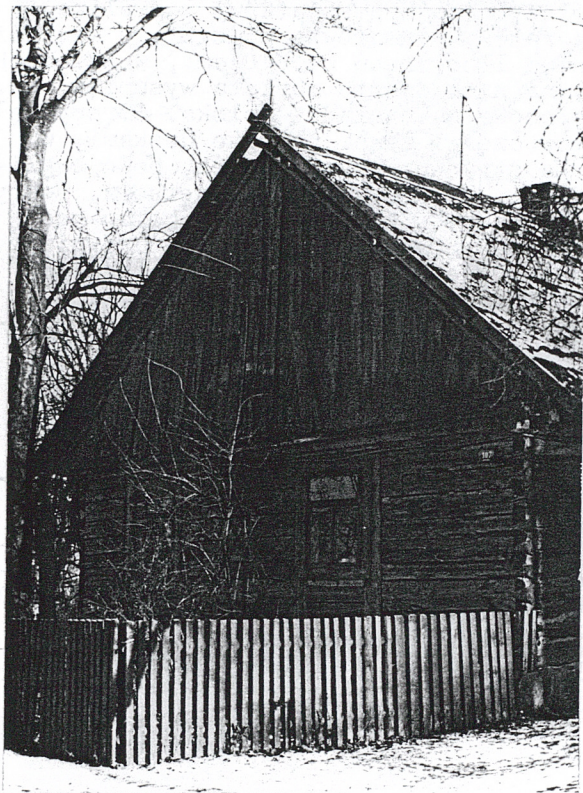
11. Zdjęcia, plan sytuacyjny, rzuty

SKALA 1:1000

SYTUACJA: Karczma usytuowana na działce narożnikowej. Obok, przy skrzyżowaniu dróg znajduje się spichlerz, w głębi działki zabudowania gospodarcze dalej ogród i pola.

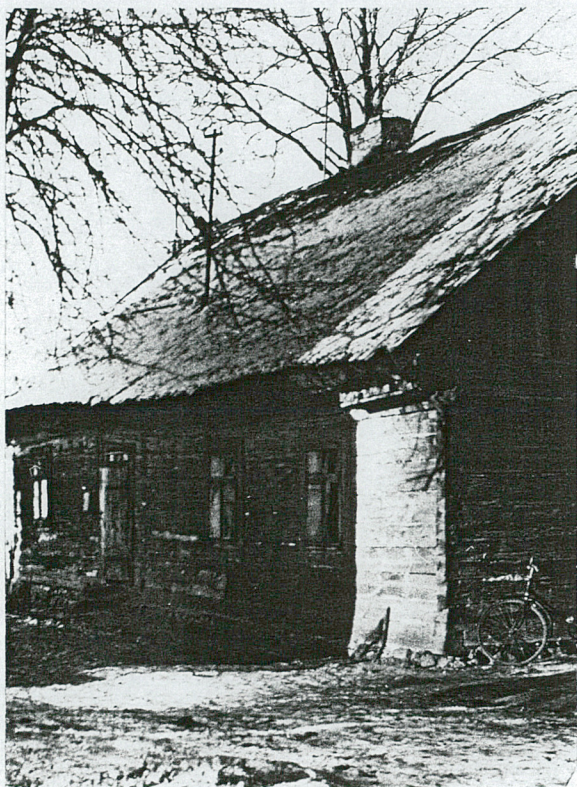
ŚCIANA PD

ELEWACJE: Ściany nieszalowane, szczyty obite pionowo deskami, po dwa otwory w ścianach szczytowych, w ścianach wzdłużnych okna rozmieszczone nieregularnie; ściana frontowa - pd. 4-osiowa, drzwi wejściowe na 2 osi od zach.

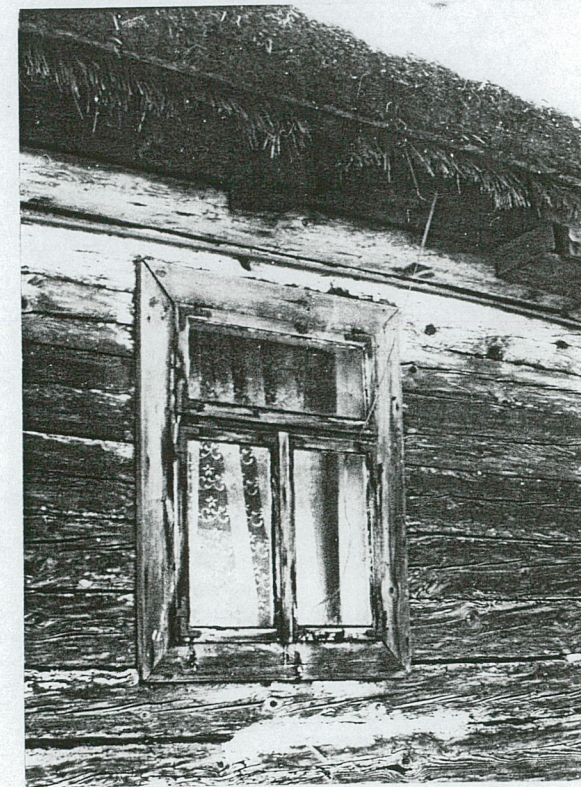
OKNO W ŚCIANIE PD

MATERIAŁ, KONSTRUKCJA: Ściany zrębowe, od wewnątrz tynkowane na listwach, brusy (15x24-30 cm.) zwęglone w jaskółczy ogon bez ostatków, podwalina lekko wysunięta przed lico łączona na zamek, podmurówka z dzikiego kamienia bez zaprawy, belka okapu wysunięta przed lico zrębu ok. 10 cm., w ścianach wzdłużnych gniazda na belki stropowe, na nich oparta murłata wysunięta ok. 20 cm., ściany szczytowe odeskowane pionowo na nakładkę polską. Stropy belkowe, w części wsch. nagie, w sieni i w części zach. podbite deskami, w części zach. deski węższe, fazowane. Na strychu w części wsch. polepa gliniana, w części środkowej i zach. - deski. więźba krokwiowo-jętkowa, pokrycie dachu słomą. Podłogi z desek na legarach, w kuchni wylany beton pod parnik. Piece kaflowe (częściowo rozebrane) Schody na poddasze, drewniane drabiniaste. Drzwi wejściowe gł. spungowe, jednoskrzydłowe, nad drzwiami nadświetle, - boczne spungowe, jednoskrzydłowe, wewnątrz drzwi płycinowe, dwuskrzydłowe i spungowe, jednoskrzydłowe. Okna podwójne, na zewnątrz stałe ościeżnicowe, od wewnątrz zimowe, tępe, dwudzielne.

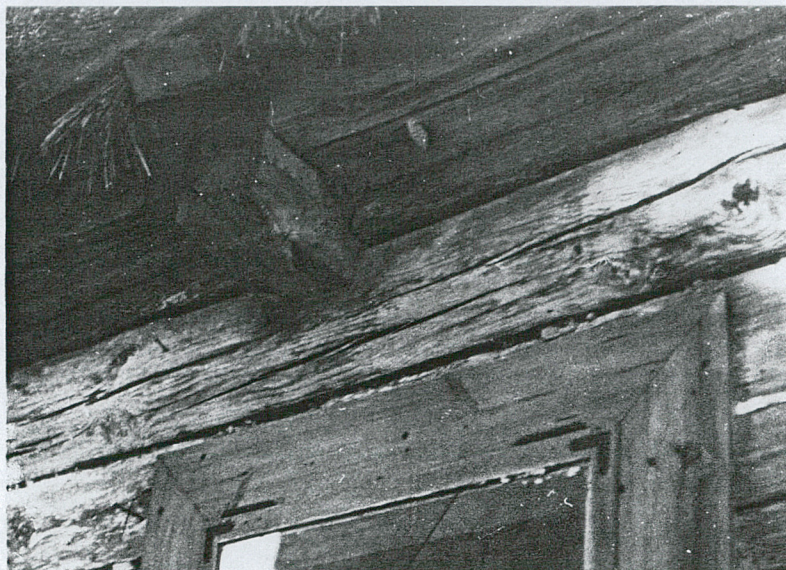
BELKA OKAPOWE, MURLATA I BELKA STROPOWA

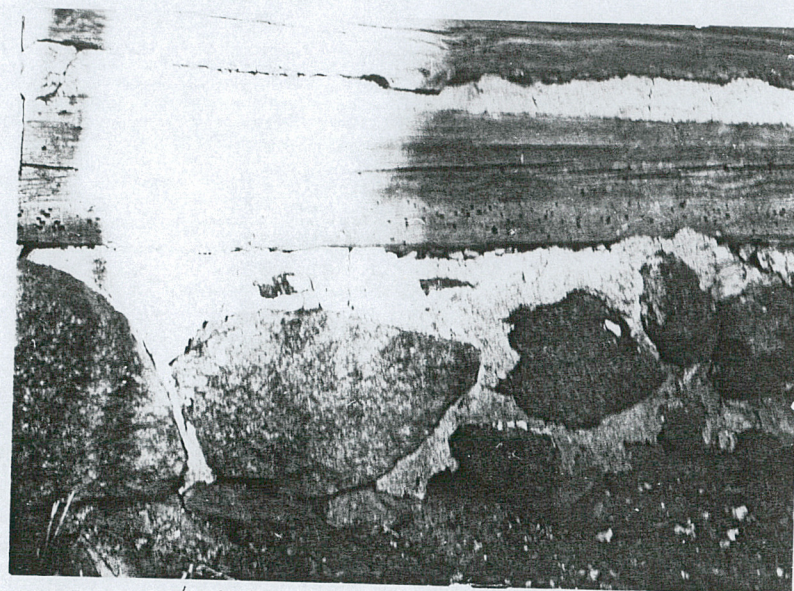
PODMURÓWKA
