DOM MIESZKALNY

S T A W I S K I

ul. Zjazd nr 19

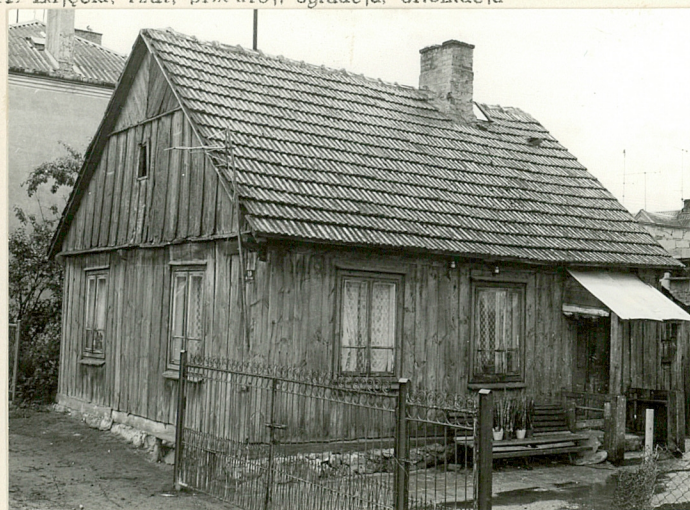
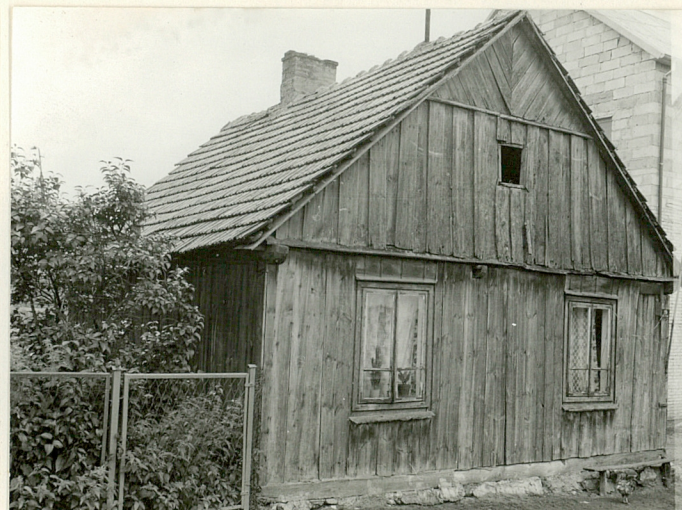
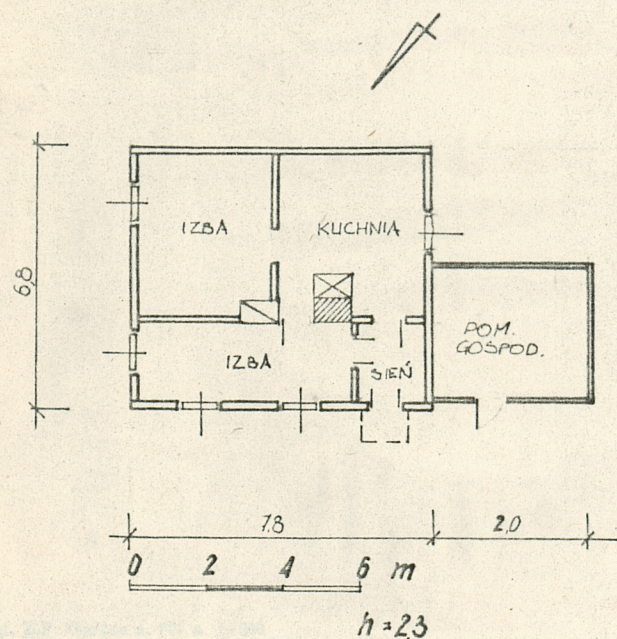
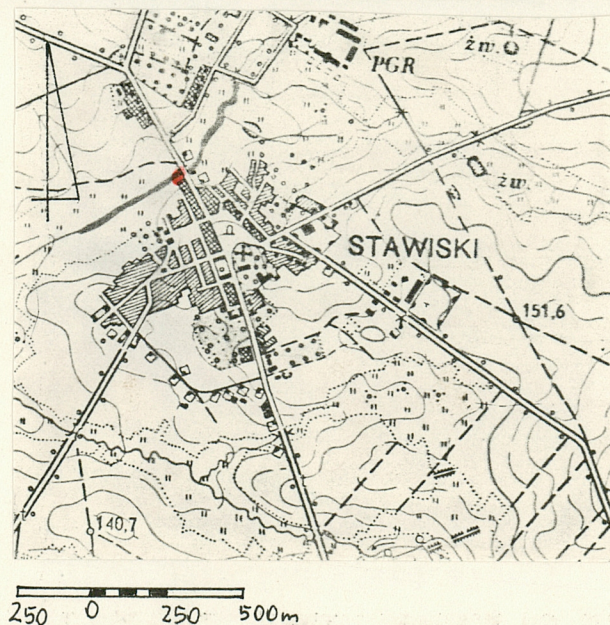
11. Zdjęcia, rzut, przekrój, sytuacja, orientacja

Sytuacja: ulica Zjazd zlokalizowana w płn. części miasta, stanowi fragment drogi wylotowej w kierunku Szczucyna i Kolna. Dom nr 19 usytuowany w pld.-zach. pierzei ulicy. Ustawiony szczytem względnie jej ośi. Szerokofrontowy, frontem zwrócony na płn.-zach. Materiał, konstrukcja, technika: drewniany. Ściany konstrukcji wieńcowej. Zewnętrzne oszalowane, wewnętrzne tynkowane. Fundament z kamieni wzmocnionych zaprawą. Szczyty drewniane, odeskowane. Komin murowany z cegły. Piece kaflowe. Strop belkowy z deskową powalą obitą płytą pilśniową. Więźba dachowa krokwiowo-jętkowo-płatwiowa. Płatew w pionie zrębu. Dach pokryty dachówką cementową. Podłogi deskowe na legarach. Schody zewnętrzne kamienno-betonowe, 2-stopniowe. Wewnętrzne na poddasze drewniane, jednobiegowe. Okna ościeżnicowe, prostokątne, dwudzielne, sześciokwaterowe. Kwatery dolne mniejsze, kwadratowe, górne większe, prostokątne. Drzwi wejściowe 2-skrzydłowe, płycinowe, z nadświetlem. Wewnętrzne jednoskrzydłowe klepkowo-sponowe. i dwuskrzydłowe płycinowe. Rzut: prostokątny. Układ wnętrza półtoratraktowy. W trakcie/od pld.-wsch./kuchnia i pokój, w półtrakcie sień narożna od zach. i drugi pokój. Pomieszczenia skomunikowane z sąsiednimi i z sienią, sień skomunikowana z poddaszem. Bryła: parterowy, o nieużytkowym poddaszu, w części płytko podpiwniczony. Do ściany bocznej pld.-zach. przylega szopa drewniana. Dach wysoki, dwuspadowy. Elewacje: frontowa/płn.-zach./ 3-osiova. Na osi skrajnej zach. drzwi wejściowe poprzedzone otwartym gankiem w formie pulpituowego daszku wspartego na dwóch słupach. Na pozostałych dwóch osiach okna. Elewacja oszalowana w układzie pionowym na styk. Tylna/pld.-wsch./ślepa, oszalowana analogicznie. Boczna płn.-wsch. poprzedzona przybudówką-szopą, zakończona trójkątnym szczytem odeskowanym w układzie pionowym na nakładkę dwustronną prostą. Wnętrze: złożone z czterech różnej wielkości pomieszczeń, z których największe stanowi kuchnię, a najmniejsze sień. W pokojach po dwa okna, w kuchni jedno. Sień ciemna. Wyposażenie: trzon kuchenny bez kapy. Piece ogrzewcze umieszczone w ścianach działowych ogrzewają po dwa sąsiednie pomieszczenia. Instalacje: elektryczna, ogrzewcza kominowo-piecowa.

<p>14. Kubatura</p> <p>ok. 120 m³ /bez poddasza/</p>	<p>15. Powierzchnia użytkowa</p> <p>ok. 53 m²</p>	<p>16. Przeznaczenie pierwotne</p> <p>meszkalne</p>	<p>17. Urzytkowanie obecne</p> <p>mieszkalne</p>
<p>18. Prace budowlane i konserwatorskie, ich przebieg i dokumentacja</p> <p>Po 1945 r. jedynie prace zabezpieczające: naprawa dachu, pieców, obnowienie wnętrza.</p>		<p>19. stan zachowania (fundamenty, ściany zewnętrzne, ściany wewnętrzne, sklepienia, stropy konstrukcje dachowe, pokrycie dachu, wyposażenie i instalacje)</p> <p>Fundament prowizorycznie wzmocniony aprawą. Podwalina zawilgocona. Oszalowanie ścian zewnętrznych zachowane dobrze. Więźba dachowa i pokrycie także zachowane dobrze. Ubytki w tynkach ścian wewnętrznych. Zapadające się podłogi. Stolarka zachowana dobrze. System piecowo-kominowy drożny.</p> <p>20. Najpilniejsze postulaty konserwatorskie</p> <p>Budynek pozostawić "in situ". W trakcie najbliższych prac remontowych wykonać izolację poziomą, wymienić podłogi, wzmocnić fundament. Rozebrać szopę przylegającą do domu od podwórza.</p>
