1. Obiekt

WIEŻA ZEGAROWA

é MAGDALENOWO
WIGRY

11. Zdjęcia, rzut, przekrój, sytuacja, orientacja

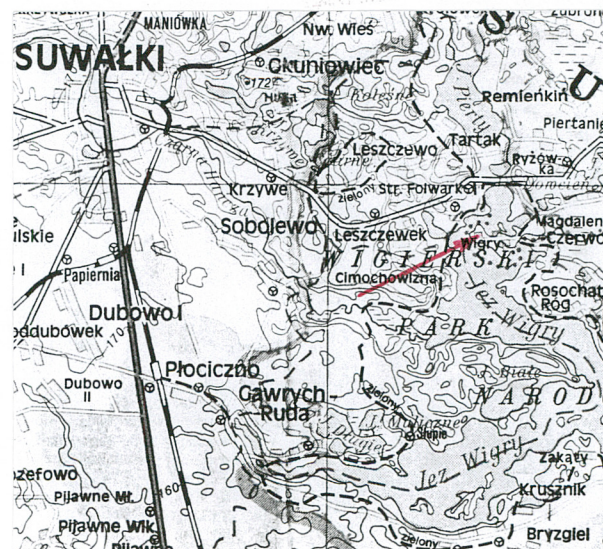
Sytuacja: Zespół klasztorny kamedułów położony jest na półwyspie, mocno wysuniętym na jez. Wigry. Wieża zegarowa znajduje się we wschodniej części kompleksu i zamyka górny taras, a konkretnie dziedziniec z eremami od wschodu. Wieża ustawiona na osi kościoła, stanowi (obok kościoła) drugą dominantę przestrzenną. Budynek wieżowy zbudowany na linii północ-południe stanowi jednocześnie formę muru oporowego między górnym a średnim tarasem.

Materiał, konstrukcja, technika: Ceglana, tynkowana, hełm wieży kryty blachą miedzianą, budynek przyziemia dachówką esówką. Fundamenty prawdopodobnie kamienne i żelbetowe, pogrubione od strony dziedzińca z eremami, od wschodu wzmocnione szkarpiami. Ściany z cegły ceramicznej, obustronnie tynkowane. Więźba dachowa nad budynkiem po obu stronach wieży krokwiowo-płatwiowa z jętkami. Więźba hełmu wieży prawdopodobnie drewniana z krążynami, wzmocniona metalowym trzpieniem. Stropy być może żelbetowe. Posadzki betonowe, wyłożone w przyziemiu terakotą, na II kondygnacji parkietem i terakotą. Schody na wieżę żelbetowe, 4-biegowe na wielu poziomach; schody zewnętrzne betonowe. Balustrady kute. Stolarka drewniana. Drzwi zewnętrzne jednoskrzydłowe, klepkowe, wewnętrzne filongowe i gładkie pilśniowe. Okna dwuskrzydłowe, dwustronne, sześciokwaterowe. Detal architektoniczny ceglany, tynkowany. Rynny, rury i obróbki blacharskie z blachy miedzianej.

Rzut: W wydłużony prostokąt o układzie jednotraktowym, wkomponowano w części środkowej pogrubiony kwadrat wieżowy. **II kondygnacja** - wieża, w której znajduje się klatka schodowa, poprzedzona jest od wschodu ryzalitem (w dwóch kondygnacjach), w którym znajduje się jeden bieg schodów (z tarasu średniego). Na południe od kwadratu wieżowego pokoje gościnne: prostokątny i mniejszy kwadratowy oraz łazienka i korytarz. Na północ prostokątny pokój gościnny oraz łazienka i korytarz. **I kondygnacja** (przyziemie) - pod wieżą wc i magazyn; na południe dwa kwadratowe pomieszczenia socjalne; na północ sala wsparta na środku słupem (bar?) [być może pierwotna kaplica kanclerska ???]

Bryła: Dwukondygnacyjny prostopadłościan, będący częścią muru oporowego w stos. do najwyższego tarasu z eremami, wsparty od wschodu szkarpiami i ryzalitem, nakryty dachem czterospadowym. Na środku prostopadłościanu wysuwa się trójkondygnacyjna wieża, nakryta pseudobarokowym hełmem.
