1. Obiekt

WIEŻA SCHODOWA

3. Miejscowość

MAGDALENOWO-
WIGRY

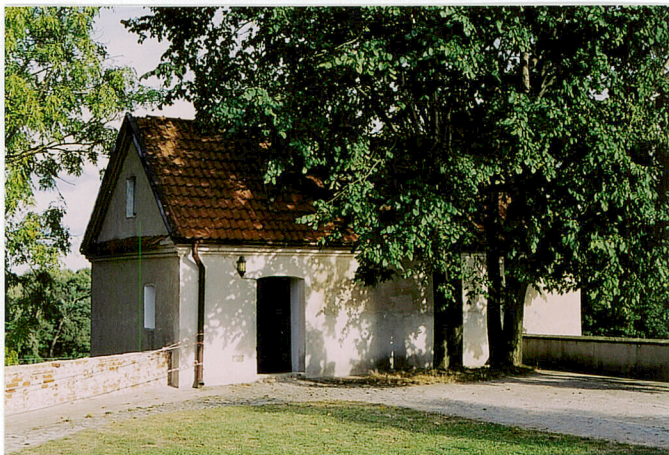
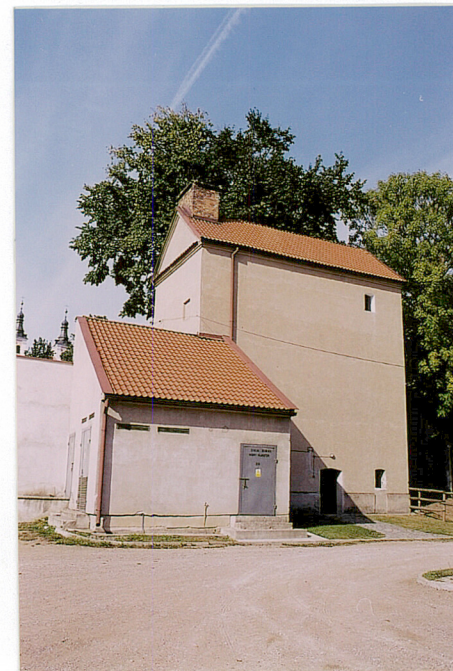
11. Zdjęcia, rzut, przekrój, sytuacja, orientacja

Bryła: Wysoki prostopadłościan, posadowiony na obniżającej się skarpie, przykryty dachem dwuspadowym, z jednym kominem w kalenicy. Zachodni bok pełni rolę muru oporowego.

Elewacje: Gładkie, tynkowane, u góry owiedzione gzymsem. Wschodnia – z wydzielonym pasem cokołowym, w którym znajduje się prostokątny otwór wejściowy. Obok tego otworu oraz poniżej okapu dwa małe prostokątne otwory okienne. Elewacja zachodnia – od strony średniego tarasu – (poziom zrównany z górnym poziomem schodów) z jednym prostokątnym otworem wejściowym. Szczytowa, północna – z dwoma małymi, prostokątnymi otworami okiennymi jeden w ścianie drugi w szczycie. Szczytowa, południowa – poprzedzona w przyziemiu innymi budynkami, z płyciną, zwieńczona szczytem i kominem.

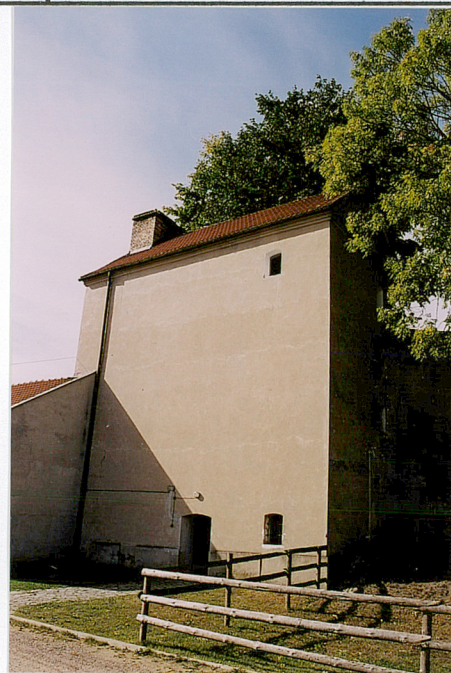
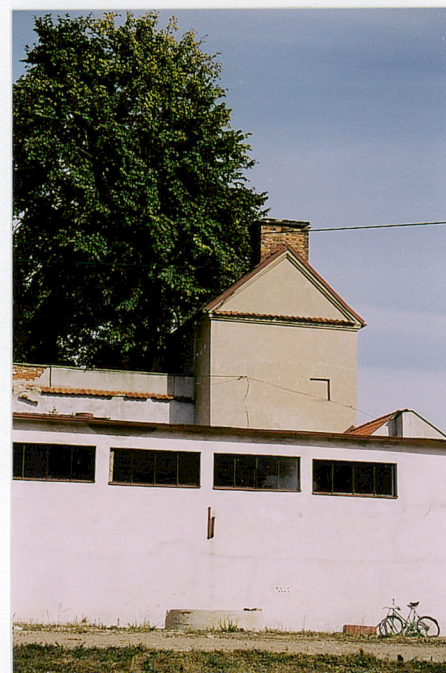
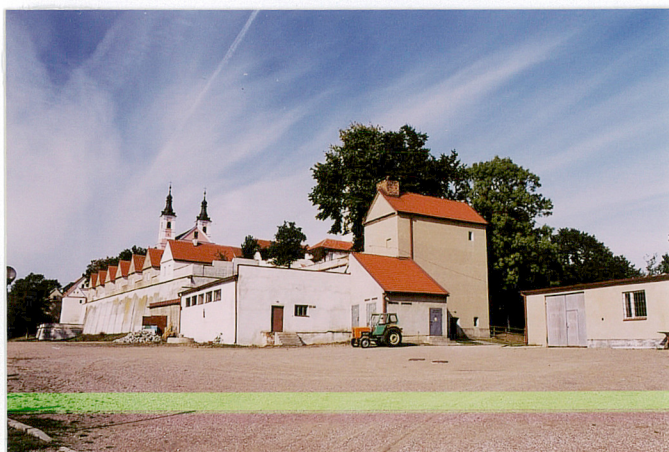
sytuacja, przekrój poprzeczny, zdjęcia fotograficzne

Materiał, konstrukcja, technika: ceglana, tynkowana, nakryta dachówką esówką. Fundamenty prawdopodobnie kamienne i żelbetowe. Ściany z cegły ceramicznej, obustronnie tynkowane. Więźba dachowa prawdopodobnie krokwiowo-jętkowa. Strop belkowy, podbity deskami. Schody żelbetowe, dwubiegowe, na trzech poziomach (w sumie 6 biegów). Poręcze na najwyższej kondygnacji drewniane. Komin wbudowany w wieżę od strony południowej, ceglany, tynkowany.

Rzut: Prostokąt, w którym mieści się na krótszym boku (od południa) komin północną część zajmuje klatka schodowa.
