DOM

1p.XIX w

SUWAŁKI

pl. Konopnickiej 17

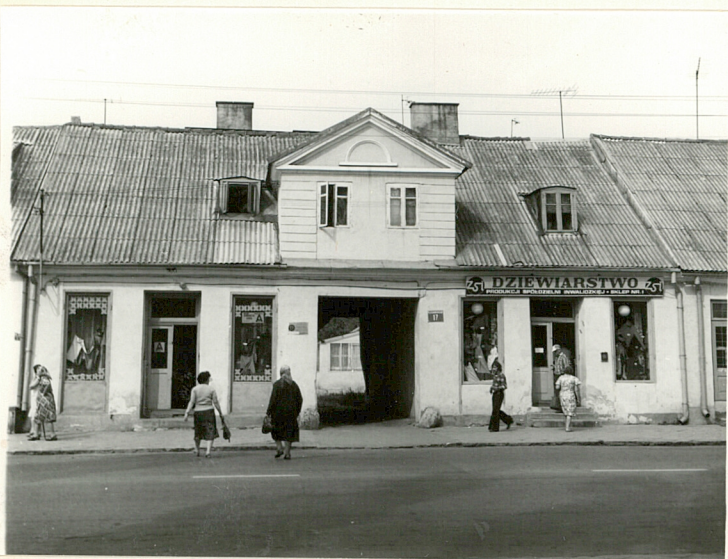
11. Zdjęcia, plan sytuacyjny

Dom usytuowany przy zachodniej pierzei placu Konopnickiej, ustawiony kalenicowo. Murowany, tynkowany. Wzniesiony na planie prostokąta, od podwórza oficyna. Bryła prostopadłościenna, jednokondygnacyjna z poddaszem użytkowym, nakryta dachem dwuspadowym z facjatą.

Elewacja frontowa od placu Konopnickiej, 7-osiowa z przejazdem na osi poprzecznej. Na osi środkowej, nad przejazdem bramnym facjata zwieńczona trójkątnym szczytem, naroża facjaty boniowane. Okna prostokątne, na osiach skrajnych drzwi, po obu ich stronach okna w profilowanych obramieniach.

18. Prace budowlane i konserwatorskie, ich przebieg i dokumentacja  W latach 1968-1972 przeprowadzano kolejne remonty zabezpieczające, m.in. wymieniono <del>wnętry</del> dawną stolarkę.		19. Stan zachowania (fundamenty, ściany zewnętrzne, ściany wewnętrzne, sklepienia, stropy, konstrukcje dachowe, pokrycie dachu, wyposażenie i instalacje)  październik 1979 - stan zachowania bardzo zły: ściany zewnętrzne z dużymi ubytkami tynku, w ścianach wewnętrznych wysoki procent wilgoci, zagrzybienie, belki stropowe i <del>elementy</del> drewniane elementy konstrukcji dachowej przegniłe.

20. Najpilniejsze postulaty konserwatorskie  Obiekt zabytkowy - zachować in situ. Wymagany natychmiastowy remont kapitalny: wzmocnienie konstrukcji dachowej, wymiana belek stropowych, podłóg, instalacji.
