1. Obiekt

Budynek mieszkalny

KLESZCZELE

ul. Kościelna nr 4

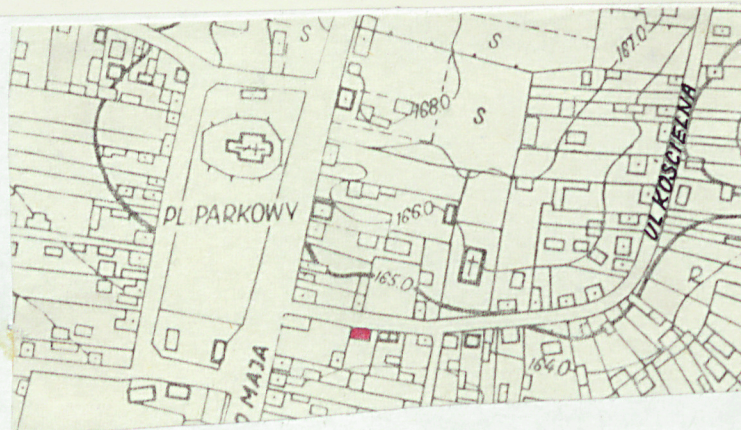
11. Zdjęcia, plan sytuacyjny, rzuty

Budynek mieszkalny usytuowany w południowej pierzei ulicy Kościelnej, ustawiony kalenicowo do osi ulicy, elewacją frontową zwrócony na północ. Drewniany parterowy, podpiwniczony małą piwniczką na warzywa pod kuchnią, na podmurowaniu z kamienia polnego, cegły, ocementowanym. Ściany z drewna tartego, konstrukcji wieńcowej, o węglach odeskowanych, belki w ścianach szczytowych wzmocnione lisicami. Szpary między belkami uszczelniane gliną. Budynek wzniesiony na planie prostokąta, szerokofrontowy z wtórnie wprowadzonym wejściem w ścianie szczytowej zachodniej, dwutraktowy, z sienią na osi w trakcie półn., po obu jej stronach po jednym pomieszczeniu; w trakcie połudn. cztery pomieszczenia w amfiladzie. Elewacja frontowa półn.: 5-osiova, oszalowana dwustrefowo: do okien pionowo-powyżej poziomo. Na osi środkowej jednoskrzydłowe drzwi płycinowe w szerokich węzłach, na osiach pozostałych okna dwuskrzydłowe z płycinowymi okiennicami. Elewacja szczytowa zach.: 2-osiova, zrąb nieoszalowany. Na osi od pn. okno jak poprzednie, na następnej drzwi dwuskrzydłowe płycinowe przeszkolone. Zrąb osłonięty daszkiem okapowym z dranic na desce. Półszczyt odeskowany czterostrefowo: środkowa poziomo i obwiedziona faliście wyciętą listwą, boczne ukośnie, górna w jodełkę. Elewacja wzdłużna połudn.: poprzedzona dobudówką nakrytą pulpitowo, z której wejście do budynku. Od wsch. dwa okna dwuskrzydłowe /pierwsze z płycinowymi okiennicami/. Zrąb nieoszalowany. Elewacja szczytowa wsch.: 2-osiova, o nieoszalowanym zrębie, osłoniętym daszkiem okapowym. Na osiach okna dwuskrzydłowe sześciokwaterowe z płycinowymi okiennicami. Półszczyt odeskowany w trzech strefach: górna pionowo, oddzielona deseczką okapową, dolna w jodełkę przedzielona pośrodku wąskim pasem poziomego szalunku. Budynek nakryty dachem dwuspadowym konstrukcji krokwiowo-giętkowej, pokrytą dachówką zakładkową. Wnętrze nakryte stropem belkowym bielonym, z podsufitką z desek. Pod belkami stropowymi na osi budynku podłużnej biegnie tragarz /tram/. Ściany wewnątrz nietynkowane, wyklejone papierową tapetą. Podłogi z desek na legarach. Z kuchni w trakcie połudn. do pomieszczenia od zach. jednoskrzydłowe składane drzwi deskowane na pasowych zawiasach kowalskich z ozdobnym skoblem. W kuchni trzon kuchenny z kapą. Z obu części budynku do środkowego komina biegną leżaki w ścianie działowej pomiędzy traktami. Budynek wyposażony w instalacje elektryczną.

18. Prace budowlane i konserwatorskie, ich przebieg i dokumentacja		19. Stan zachowania (fundamenty, ściany zewnętrzne, ściany wewnętrzne, sklepienia, stropy, konstrukcje dachowe, pokrycie dachu, wyposażenie i instalacje)	
		<p>Fundament uszkodzony, zaprawa wymyta, miejscami ubytki.</p> <p>Podwalina porażona przez owady, zbutwiała. Bale ścian zniszczone przez owady i warunki atmosferyczne. Strop zniszczony przez wilgoć w ok.35 % - grozi zawaleniem. Elementy więźby dachowej zniszczone , we wschodniej części budynku załamuje się .</p>

20. Najpilniejsze postulaty konserwatorskie			
<p>Należy bezzwłocznie przeprowadzić remont kapitalny budynku. Budynek zachować in situ. Zrekonstruować sześciokwaterową stolarkę okienną .</p>
