1. Obiekt

281/2

Stodoła

KLESZCZELE

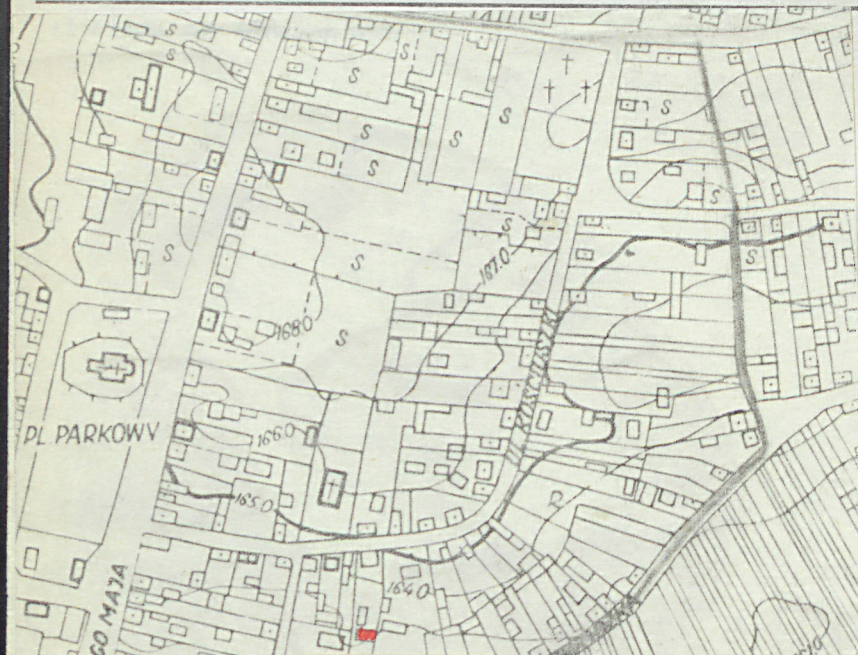
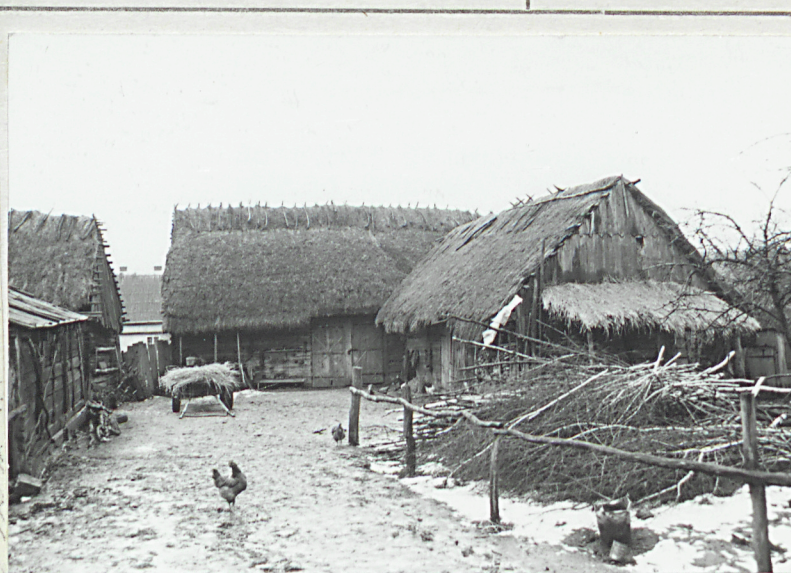
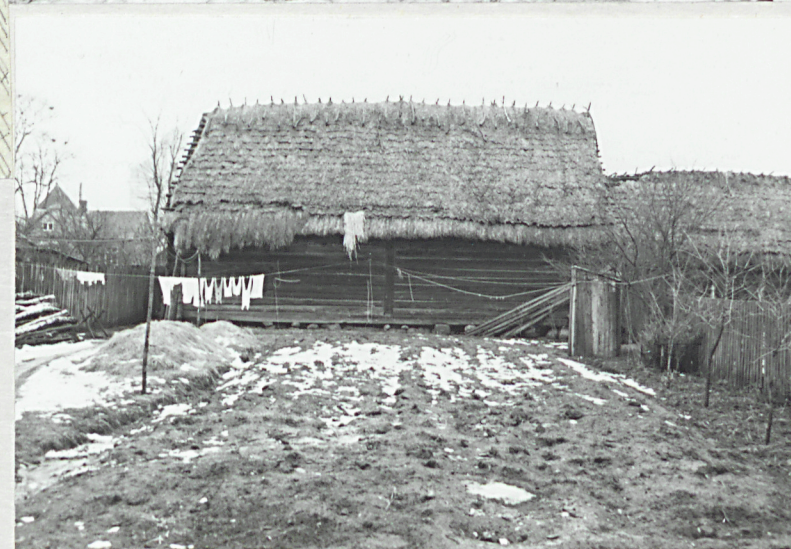
SKALA 1:200

Stodoła reprezentuje typ zrębowej jednoklepkowej i dwusąsiekowej stodoły nieprzejezdnej, o sąsiadach wydzielonych drewnianymi przegrodami i o drewnianym klepisku.

Stodoła usytuowana w siedlisku przy ulicy Kościelnej nr 16, w skład którego wchodzi ponadto dom mieszkalny drewniany, zlokalizowany kalenicowo od ulicy oraz druga, starsza, stodoła ustawiona wzdłuż zachodniej granicy siedliska. Stodoła ustawiona wzdłuż południowej granicy siedliska, zwrócona wjazdem na północ. Drewniana, nieprzejezdna, jednoklepkowa, dwusąsiekowa z wydzielonym wewnątrz we wschodnim sąsiadzie spichrzem. Posadowiona na luźno ułożonych kamieniach polnych, zbudowana z drewna tartego, w konstrukcji zrębowej /spichrz wewnątrz o ścianach połączonych z zewnętrznymi również w konstrukcji zrębowej/, zwęglowana na jaskółczy ogon. W tylnej ścianie wzdłużnej, pośrodku, wstawiona łątka. Klepisko drewniane w formie podłogi z desek. Sąsiadki wydzielone deskowymi przegrodami. Wrota w węgarach zawieszone na zawiasach żelaznych, dwuskrzydłowe, deskowe z kratownicą z listew przybitą od zewnątrz. Stodoła nakryta dachem dwuspadowym, konstrukcji krokwiowo-jętkowej, z mocno wysuniętym okapem w ścianie wzdłużnej z wjazdem. Okap założony na wysuniętych belkach stropowych, na których spoczywa płatew. Belki stropowe połączone z płatwią drewnianym tyblem. Dach posyty jest słomą luźno rozścielaną, przytwierdzoną powróskami do łąt, w kalenicy przytrzymywana koźlinami. Szczelity oszalowane pionowo przybitymi deskami na styk.

14. Kubatura 392 m ³	15. Powierzchnia użytkowa 98 m ²	16. Przeznaczenie pierwotne stodoła	17. Użytkowanie obecne stodoła
18. Prace budowlane i konserwatorskie, ich przebieg i dokumentacja		19. Stan zachowania (fundamenty, ściany zewnętrzne, ściany wewnętrzne, sklepienia, stropy, konstrukcje dachowe, pokrycie dachu, wyposażenie i instalacje) Stodoła utrzymana w dobrym stanie. Należy wykonać nowe poszycie dachu.	
20. Najpilniejsze postulaty konserwatorskie Budynek należy pozostawić w miejscu jako integralną część zagrody. Wykonać nowe poszycie dachu.
