Nr 5075 PODLASKIE

OFICyna MIESZKAŁNA

S U W A Ł K I

4. Adres 16-400 Suwałki
ul. Kościuszki 60 A

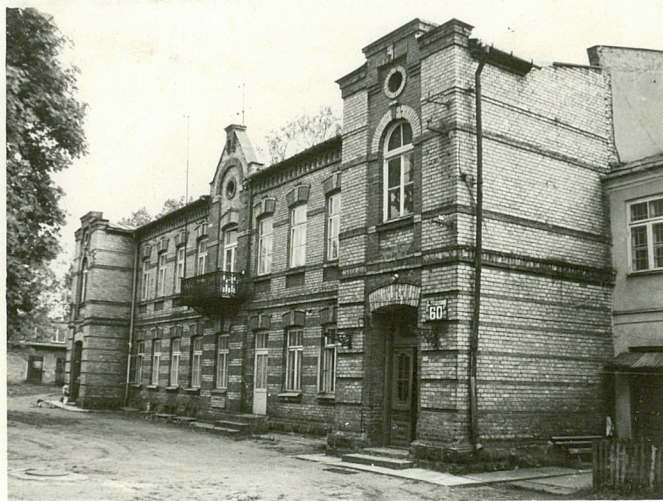
11. Zdjęcia, rzut, prze

Elewacje: elew. pn. (gł.) 11-osiowa, symetryczna, na osiach skrajnych ryzalit w parterze przeprute otworami drzwiowymi, na piętrze przeprute dużymi oknami zam. łukami pełnymi, nad nimi okulusy, na osi sym. nieznacznie wysunięty poza lico elew. ryzalit na piętrze przepruty otworem drzwiowym prowadzącym na balkon, nad nim okulus, na pozostałych osiach okna zam. łukami odcinkowymi, jedynie na osi 7 (licząc od wsch.) otwór drzwiowy (wybity wtórnie); elew. pd. 8-osiowa na osiach w obu kondygnacjach okna; elew. wsch. w skrajnych częściach nieznacznie wysunięta w stosunku do części środkowej elew. do dolnej części elew. przylega bud. gosp.; elew. zach. gładka z połączeniem gładkościami wolnowłoczną budynku przy ul. Kościuszki 60.

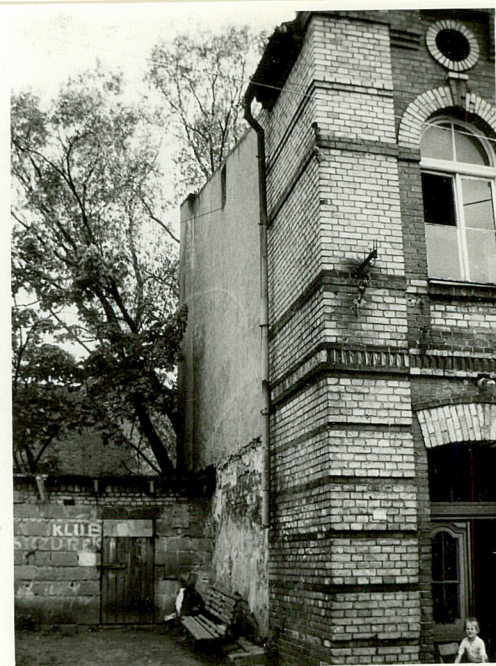
- 1) Plan sytuacyjny.
- 2) Elewacja wsch..
- 3) Elewacja zach..
- 4) Balkon elew. pn..

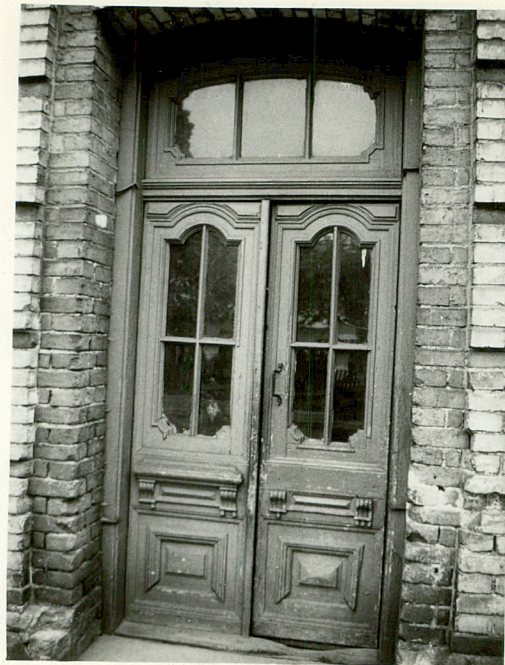
- 1) Drzwi w ryzalicye wsch..
- 2) Drzwi w ryzalicye zach..
- 3) Szczyt ryzalitu środkowego.
- 4) Wspornik lampy w ryzalicye zach..
