KAMIENICA

SUWAŁKI

ul. Kościuszki 67

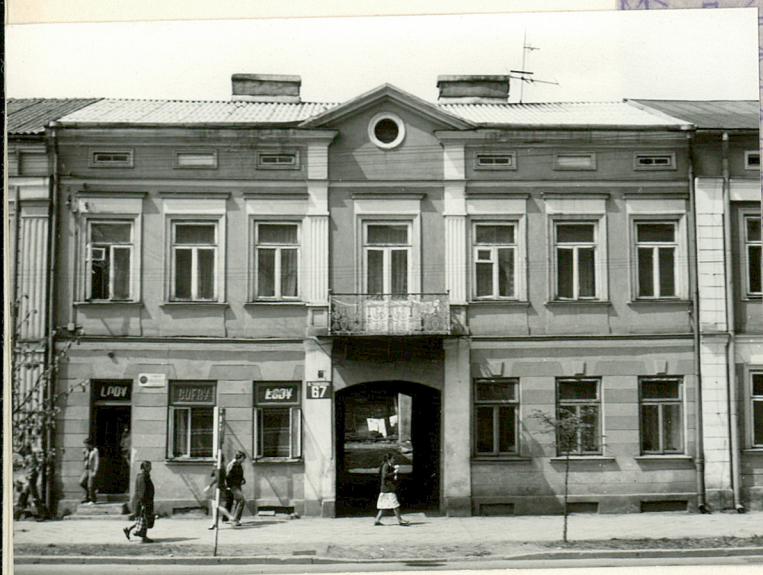
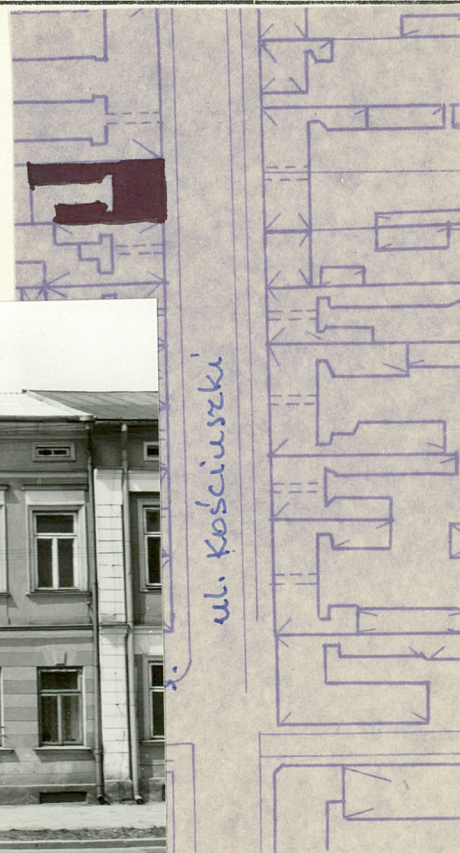
11. Zdjęcia, plan sytuacyjny, rzuty

Budynek usytuowany w zabudowie ciągłej pierzei zachodniej ul. Kościuszki. Murowany, tynkowany. Na planie prostokąta, z oficynami, na osi poprzecznej przejazd bramny. Bryła prostopadłościenna, dwukondygnacyjna, kryta dachem dwuspadowym, pobitym blachą.

Elewacja frontowa od strony ul. Kościuszki, dwukondygnacyjna, z wysokim poddaszem. Między kondygnacjami profilowany gzyms, takiż wydatny gzyms wieńczący. Elewacja 7-osiowa, oś środkowa ujęta parą pilastrów w kond. II kanelowanych, zwieńczona trójkątnym naczółkiem z okulusem, z przejazdem bramnym w pierwszej kondygnacji i balkonem w drugiej. Przejazd zamknięty odcinkowo, żeliwna krata balkonu z motywami regencyjnymi /kampanule/. Kondygnacja pierwsza boniowana. Okna w kondygnacji drugiej w profilowanych obramieniach z płycinami i gzymsami nadokiennymi.

Elewacja tylna tynkowana, z gładkim gzymsem międzykondygnacyjnym i profilowanym gzymsem wieńczącym.

Wnętrze: dwutraktowe, z wejściem na klatkę schodową z przejazdu bramnego, schody drewniane, jednobiegowe.
