KAM IEN I C A

S U W A Ł K I

11 Zdjęcia, plan sytuacyjny, rzuty

ul. Kościuszki 68

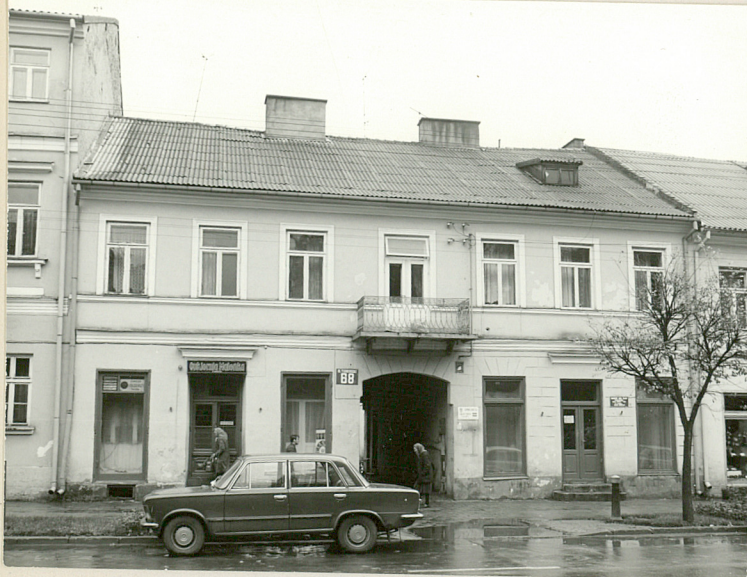
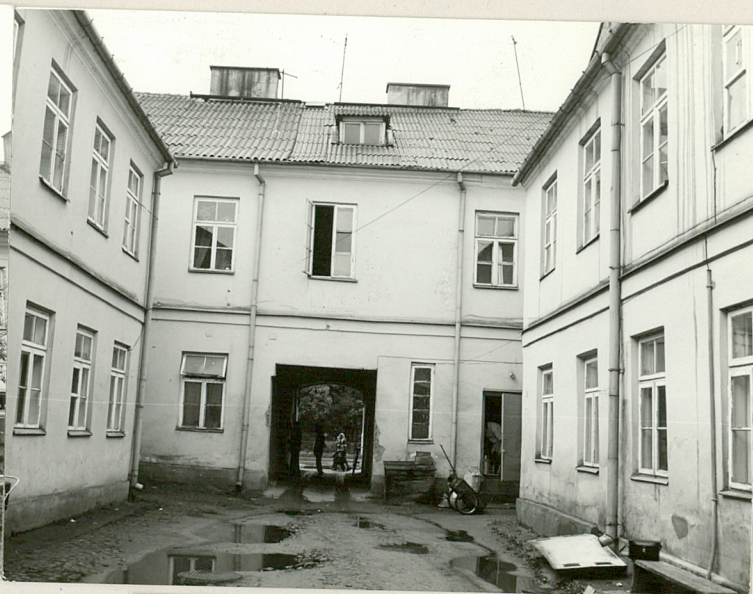
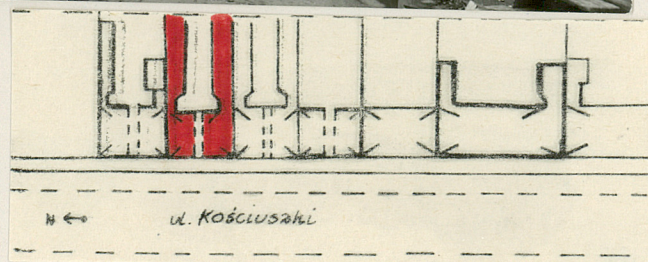
Budynek usytuowany w ciągu zwartej zabudowy pierzei wschodniej ulicy Kościuszki. Ustawiony kalenicowo, z elewacją frontową od strony zachodniej. Murowany z cegły, tynkowany. Podpiwniczony. Na planie prostokąta z przejazdem bramnym na osi środkowej poprzecznej. Bryła prostopadłościenna, dwukondygnacyjna, nakryta dachem dwuspadowym. Dach kryty eternitem falistym.

Elewacja frontowa: dwukondygnacyjna, na cokole. Między kondygnacjami uskokowy, gzyms kordonowy, pod oknami drugiej kondygnacji wąski profilowany gzyms ciągły, pod okapem profilowany gzyms wieńczący. Elewacja siedmioosiowa. W części południowej fragmenty boniowania. Na osi środkowej w kondygnacji pierwszej brama przejazdu zamknięta odcinkowo, nad nią w kondygnacji drugiej balkon. Płyta balkonowa drewniana, na stalowej ramie, wsparta na trzech wolutowo wygiętych wspornikach dekorowanych wicią roślinną. Balustrada złożona z dwóch pasów meandrów między którymi przecinające się wzajemnie owale. W pierwszej kondygnacji na osiach drugiej i szóstej licząc od pñ. drzwi dwuskrzydłowe, z nadświetlem. Skrzydła płycinowe, o górnej płycinie oszklonej. Drzwi na osi drugiej od pñ. dekorowane u dołu parą kwadratowych płycin umieszczoną w prostokątnym, profilowanym obramieniu. Po obu stronach drzwi wąskie prostokątne okna wystawowe, krosnowe, z nadświetlem. Nad drzwiami krótkie, wydane gzymsy. W kondygnacji drugiej okna prostokątne, skrzynkowe, dwuskrzydłowe z nadświetlem w prostokątnych profilowanych obramieniach. W dachu prostokątny świetlik kryty pulpitowo.

Elewacja wschodnia: czteroosiowa, na osi środkowej brama przejazdu zamknięta prostokątnie, między kondygnacjami płaski gzyms kordonowy. Pod okapem uskokowy gzyms wieńczący. W dachu świetlik jw.

<p>14. Kubatura</p> <p>4500,0 m³</p>	<p>15. Powierzchnia użytkowa</p> <p>420,0 m²</p>	<p>16. Przeznaczenie pierwotne</p> <p>budynek mieszkalny</p>	<p>17. Użytkowanie obecne</p> <p>mieszkania, placówki handlowe.</p>
<p>18. Prace budowlane i konserwatorskie, ich przebieg i dokumentacja</p>		<p>19. Stan zachowania (fundamenty, ściany zewnętrzne, ściany wewnętrzne, sklepienia, stropy, konstrukcje dachowe, pokrycie dachu, wyposażenie i instalacje)</p> <p>Stan zachowania obiektu zły. Duży stopień zniszczenia fundamentów, stropów, więźby dachowej. Ściany zewnętrzne z ubytkami muru zwłaszcza w partii cokołu oraz w przejeździe bramnym. Zniszczone pokrycie dachu.</p>	
<p>20. Najpilniejsze postulaty konserwatorskie</p> <p>Postuluje się remont obiektu. Należy przywrócić pierwotne boniowanie pierwszej kondygnacji.</p>

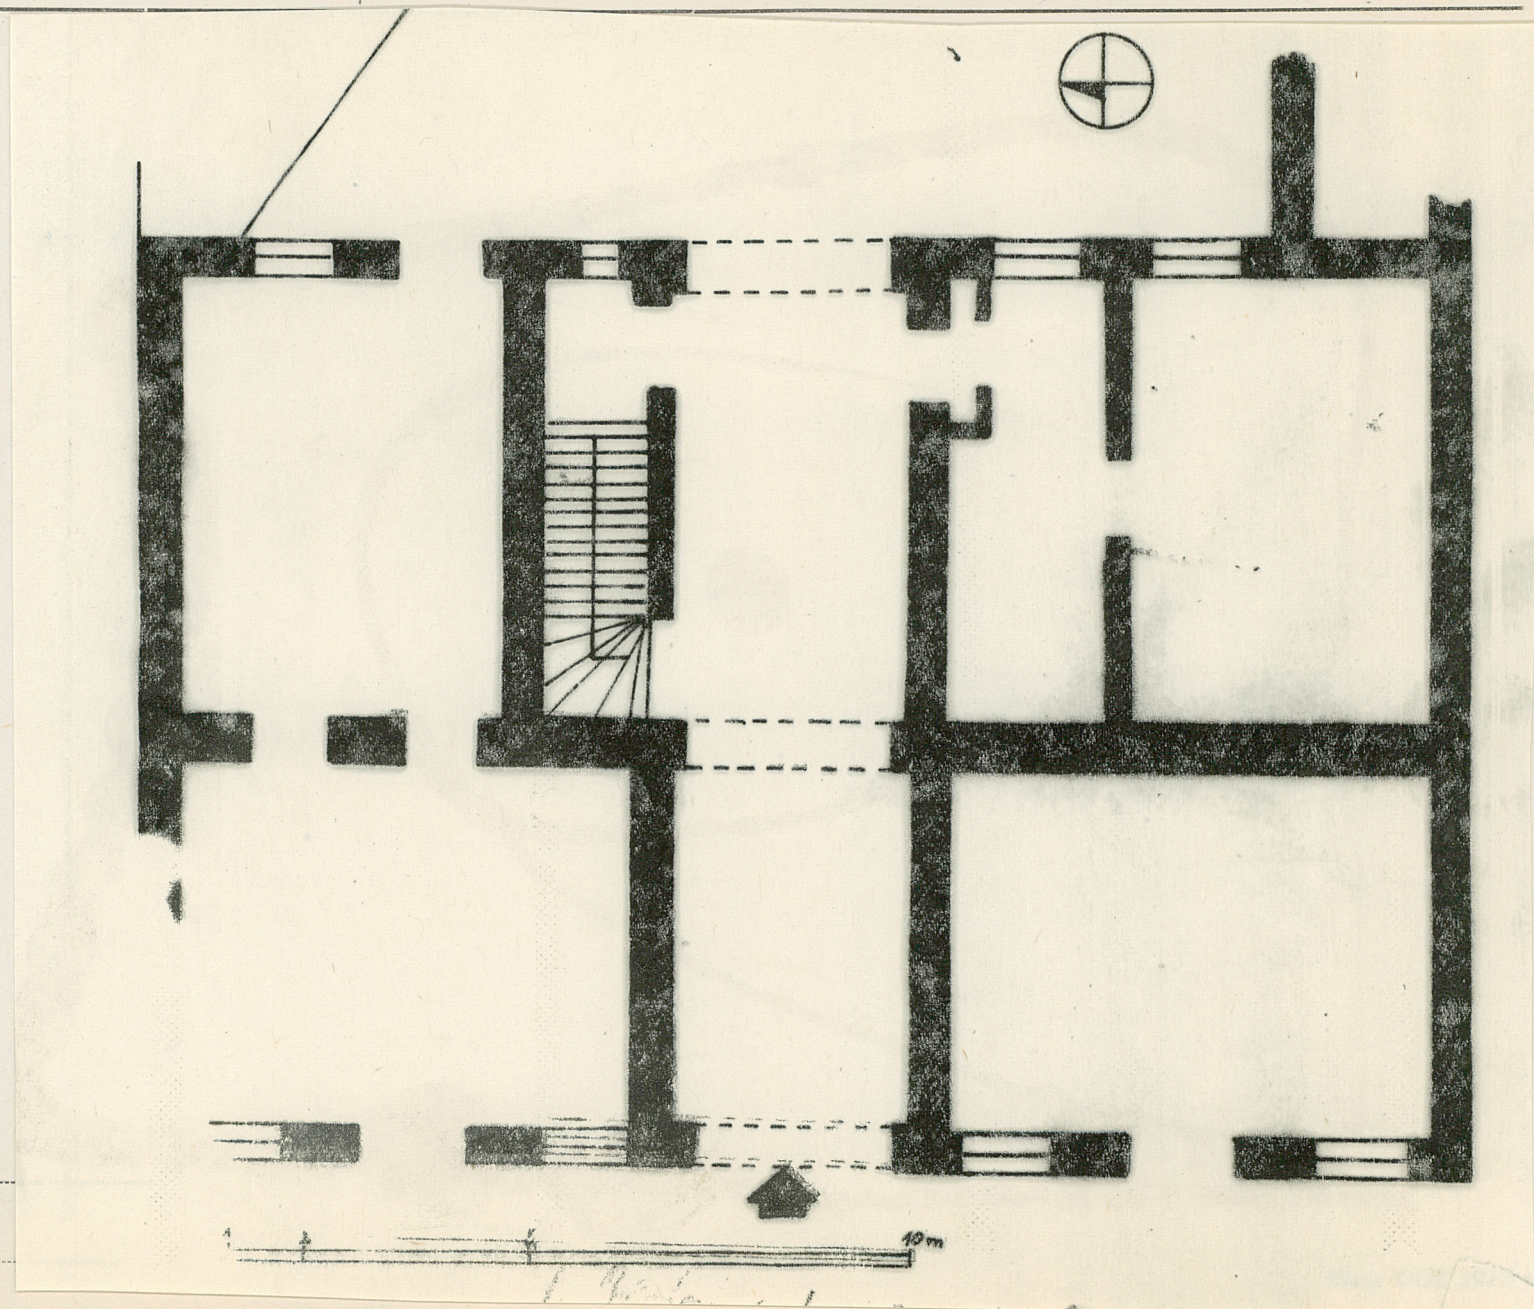
plan

Wnętrze: dwutraktowe przedzielone w pierwszej kondygnacji przejazdem bramnym. W części północno-wschodniej budynku, w uskoku muru klatka schodowa, schody drewniane, jednobiegowe. Do elewacji wschodniej dostawione pod kątem prostym dwie dwukondygnacyjne oficyny.
