1. Obiekt

DOM

SUWAŁKI

ul. Kościuszki 35

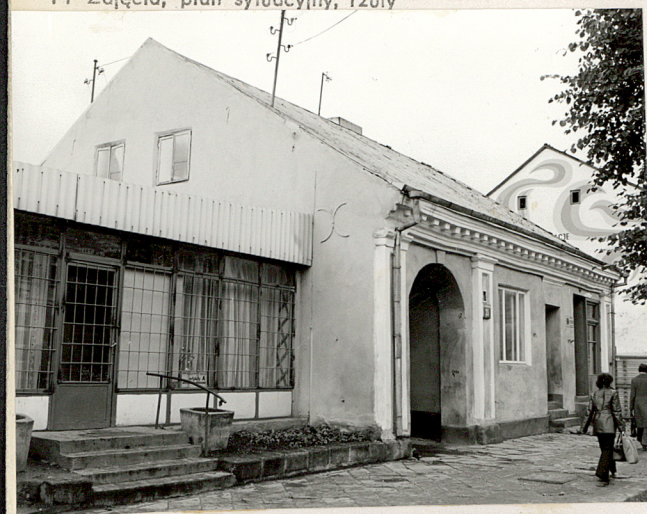
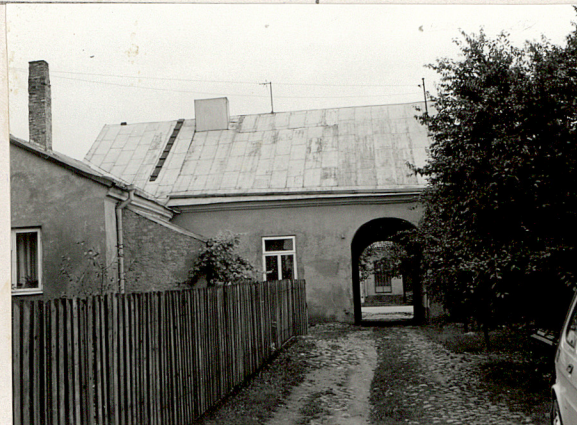
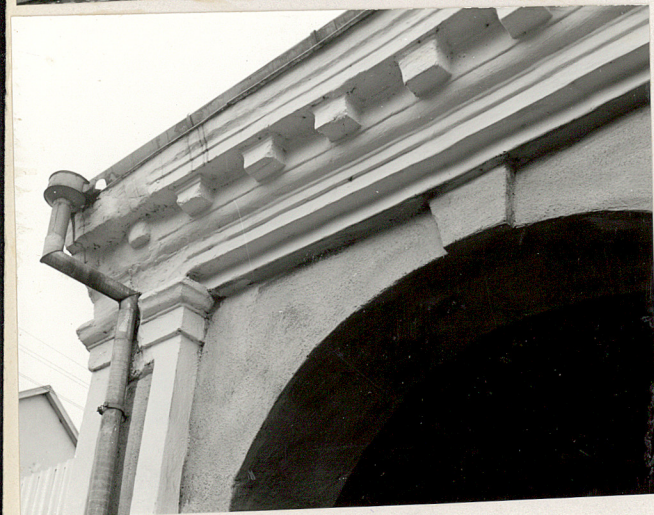
11 Zdjęcia, plan sytuacyjny, rzuty

Dom usytuowany jest kalenicowo w zwartej zabudowie zach. pierzei ulicy Kościuszki. Murowany, tynkowany. Na rzucie prostokąta zbliżonego do kwadratu z oficyną w podwórzu od strony półn., z przejazdem bramnym od strony połd. Jednokondygnacyjny, nakryty dachem dwuspadowym pobitym blachą. Elewacja frontowa 4-osiova, niesymetryczna. Na lewej skrajnej osi wejście z witryną do zakładu szewskiego. Arkada przejazdu bramnego ujęta parą płycinowych pilastrów, podobny pilaster na półn. narożniku fasady. Na pilastrach wsparty wydatny uskokowy i profilowany, kostkowy gzyms wieńczący. W witrynie zakładu szewskiego zabytkowa, ozdobna stolarka. Elewacja tylna bez wystroju architektonicznego. Wnętrze ma układ dwutraktowy. Budynek wyposażony w instalację elektryczną, wodno-kanalizacyjną. W mieszkaniu założone centralne ogrzewanie.

14. Kubatura 567 m ³	15. Powierzchnia użytkowa 162 m ²	16. Przeznaczenie pierwotne mieszkalno-usługowe	17. Użytkowanie obecne mieszkalno-usługowe
18. Prace budowlane i konserwatorskie, ich przebieg i dokumentacja W budynku przeprowadzane były jedynie prace modernizacyjne.		19. Stan zachowania (fundamenty, ściany zewnętrzne, ściany wewnętrzne, sklepienia, stropy, konstrukcje dachowe, pokrycie dachu, wyposażenie i instalacje) Budynek jest zawilgocony.	
20. Najpilniejsze postulaty konserwatorskie Budynek należy do zabytkowego zespołu zabudowy ulicy Kościuszki objętego ochroną konserwatorską. Wymaga pilnego remontu łącznie z osuszeniem budynku.
