DOM

2 p.XIX w

SUWAŁKI

ul.Kościuszki 39

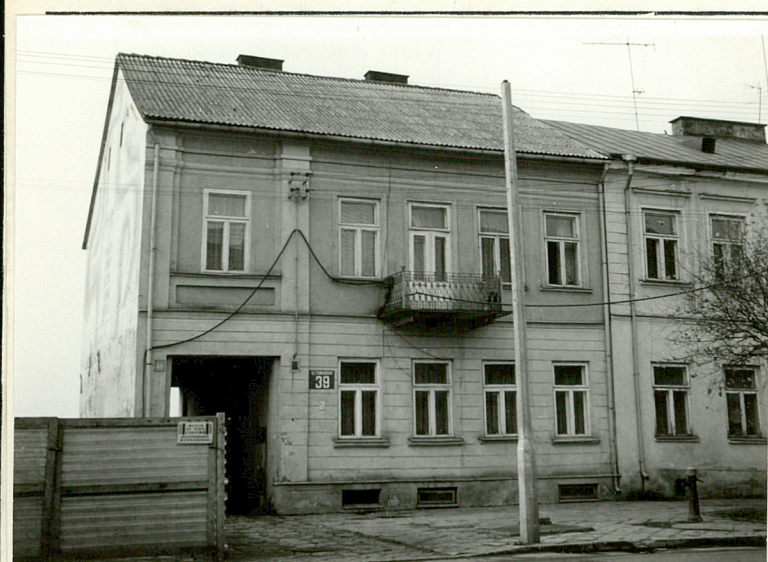
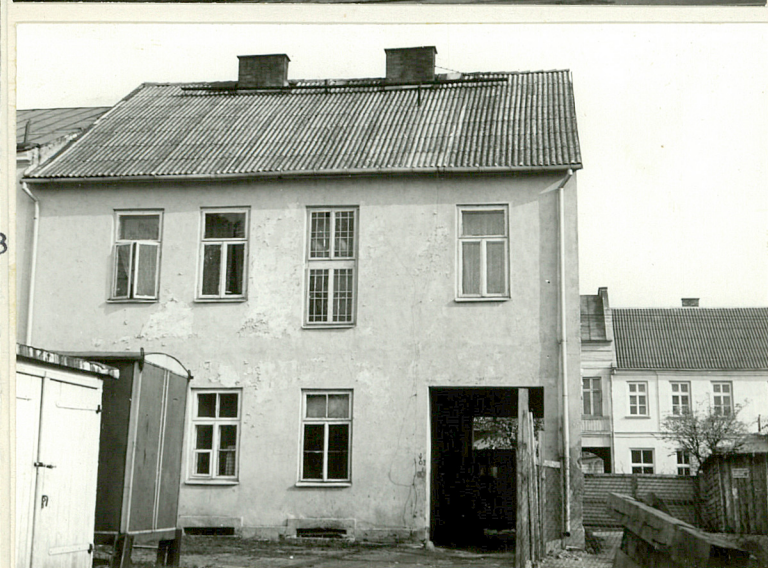
Elewacja wschodnia: dwukondygnacyjna pięciosiowa, na skrajnej osi południowej przejazd o wykroju prostokątnym. Kondygnacja pierwsza boniowana, okna o wykroju prostokątnym w profilowanych obramieniach. Na skrajnej osi południowej nad przejazdem okna ujęte parą pilastrów. Na osi środkowej balkon w którym krata o motywie ósemkowym.

sierpień 1980 - w fasadzie ubytki tynku, farba złuszcza się. Pęknięcia w ścianach nośnych. Wnętrze: wilgoć.

Budynek stanowi fragment zwartej zabytkowej zabudowy pierzei ulicy Kościuszki. Podlega wraz z większością domów na tej ulicy ochronie konserwatorskiej. W chwili obecnej niezbędny jest remont budynku. Przy opracowywaniu dokumentacji należy zwrócić uwagę na kolorystykę obiektu/aktualna jest nieodpowiednia/.
