Nr 5110 PODLASKIE

DOM

S U W A Ł K I

ul.Kościuszki nr 100  
nr hipoteczny

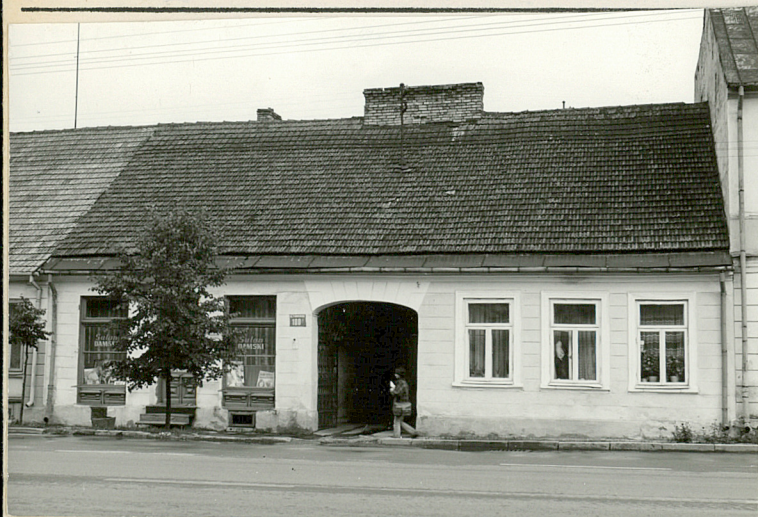
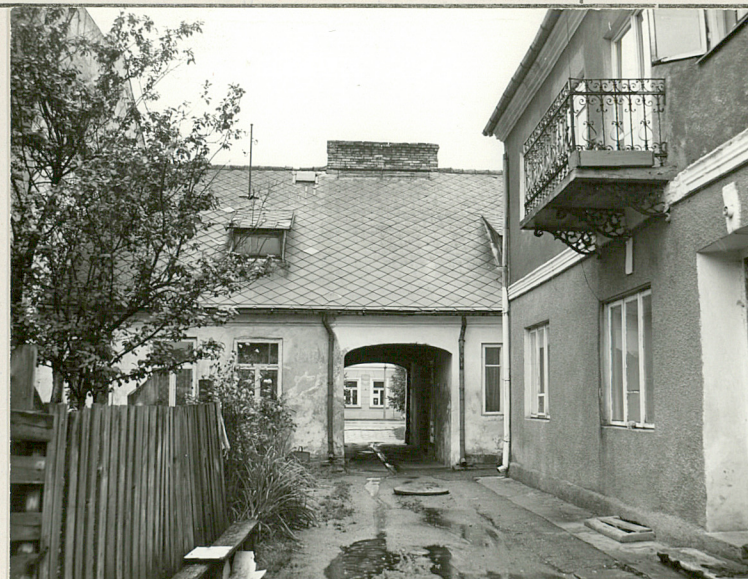
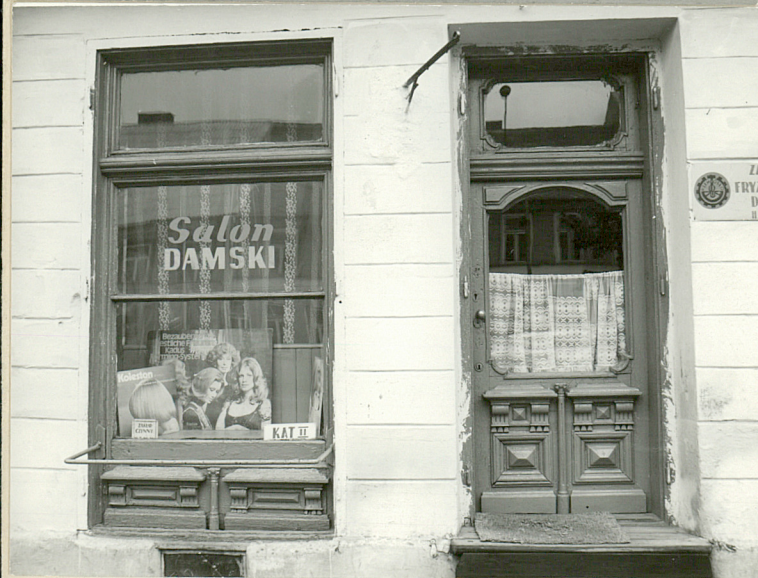
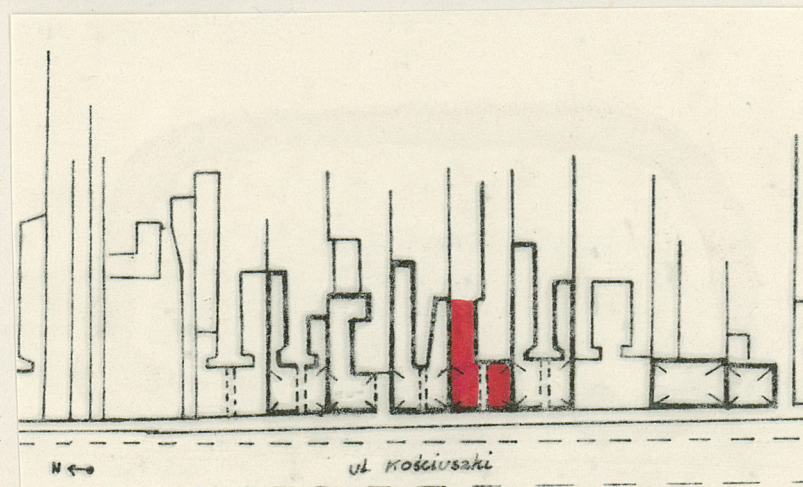
autor zdjęć W.Hulanicki, 2.X.1980r.  
data wykonania  
miejsce przechowywania negatywów

Elewacja zachodnia: jednokondygnacyjna, na cokole, siedmioosiowa. Boniowana, zakończona uskokowym gzymsem wieńczącym. Cokół gładki. Na osi środkowej przejazd bramny o wykroju prostokątnym, zamknięty łukiem koszowym, nadłucze boniowane. Na trzech osiach południowych okna prostokątne, dwuskrzydłowe z nadświetlem, w żłobkowanych obramieniach. Na trzech osiach od strony północnej para okien witryn, między nimi wejście. W cokole na osiach witryn okienka piwniczne, prostokątne. Elewacja wschodnia: pięcioosiowa, z oficyną od strony północnej. Okna prostokątne jw. bez obramień. Pod okapem uskokowy gzyms. W dachu dwie facjatki kryte pulpitowo. Wnętrze dwutraktowe, w trakcie zachodnim dwa pomieszczenia wejścia do pomieszczenia północnego od strony ulicy, do pomieszczenia południowego z przejazdu. W trakcie wschodnim po dwa pomieszczenia po obu stronach przejazdu, wejścia do nich z przejazdu.

Wyposażenie: witryny i drzwi wejściowe do pomieszczenia w północno-zachodnim narożniku budynku z zachowaną pierwotną stolarką: okna prostokątne, z nadświetlem, w profilowanej futrynie, u dołu para wydatnych, krótkich gzymsów na wspornikach, między którymi płyciny z kaboszonami, gzymsy przedzielone kolumnką. Drzwi płycinowe, dwie górne płyciny przeszklone, o wciętych półokrągło narożnikach, u dołu przedzielona kolumnką para kwadratowych płycin profilowanych, z umieszczonym centralnie w każdej płycinie kaboszonem, nad nim: krótkie, wydatne gzymsy na żłobkowanych wspornikach. Stolarka malowana farbą olejną. W przejeździe kuta, metalowa krata.

14. Kubatura	15. Powierzchnia użytkowa	16. Przeznaczenie pierwotne	17. Użytkowanie obecne
728 m <sup>3</sup>	208 m <sup>2</sup>	mieszkalne	mieszkalne
18. Prace budowlane i konserwatorskie, ich przebieg i dokumentacja		19. Stan zachowania (fundamenty, ściany zewnętrzne, ściany wewnętrzne, sklepienia, stropy, konstrukcje dachowe, pokrycie dachu, wyposażenie i instalacje)	
<p>Budynek poddawany był jedynie bieżącym remontom konserwacyjnym.</p>		<p>ściany zewnętrzne: ubytki tynku, nad przejazdem spękany strop, ściany wewnętrzne: zacieki wilgoci, zagrzybienie. Niewielkie ubytki w pokryciu zachodniej połaci dachu. Część belek w konstrukcji dachu przegniła, Farba olejna pokrywająca stolarkę okien i drzwi na trzech osiach północnych - złuszcza się. Z kraty zamykającej przejazd bramny zachowało się tylko jedno skrzydło.</p>

20. Najpilniejsze postulaty konserwatorskie			
<p>Wymienić przegniłe belki w konstrukcji dachowej oraz część belek stropowych. Wzmocnić strop nad przejazdem bramnym. Uzupełnić ubytki tynku oraz dachówki. Zrekonstruować i wstawić brakujące skrzydło kraty zamykającej przejazd.</p>

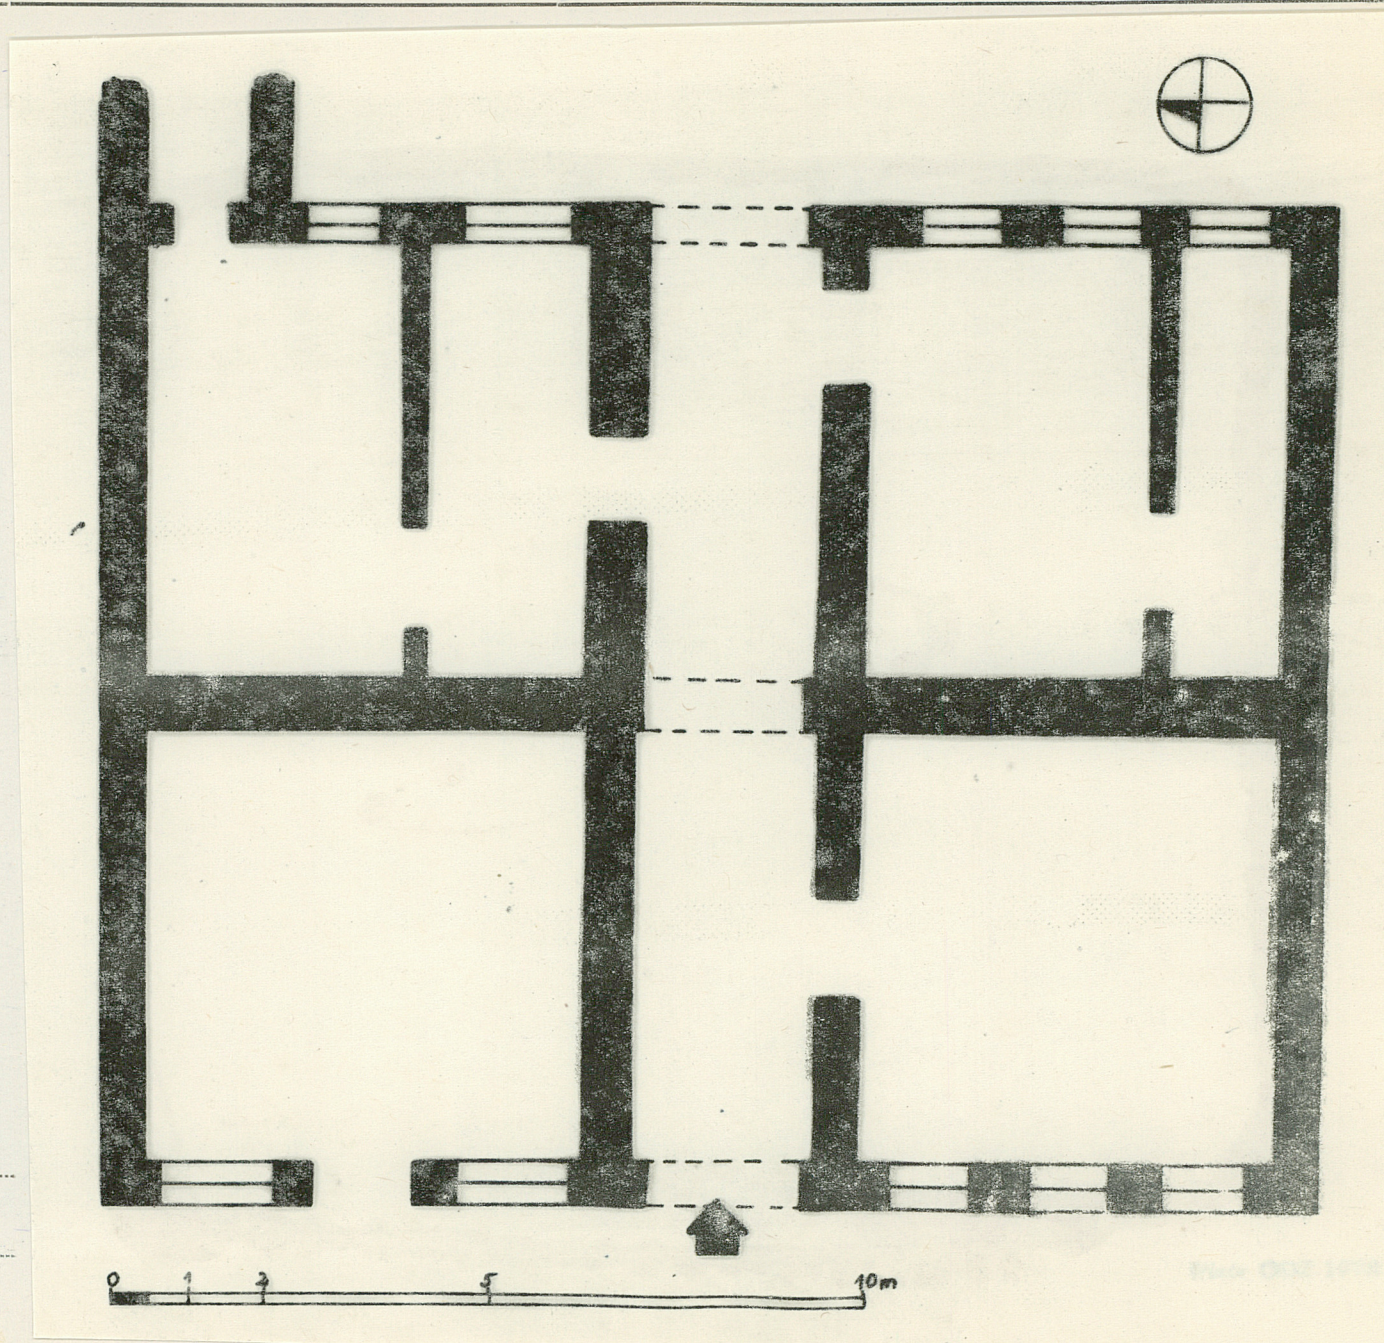
3. Zawartość wkładki (nazwa obiektu lub materiału uzupełniającego) •  
plan

Budynek usytuowany w ciągu zwartej zabudowy pierzei wschodniej ulicy Kościuszki. Ustawiony kalenicowo, z elewacją frontową od strony zachodniej. Mury z cegły, tynkowane. Podpiwniczony. Na planie czworokąta zbliżonego do kwadratu, z przejazdem bramnym na osi środkowej. Bryła prostopadłościenna, jednokondygnacyjna. Dach dwuspadowy, od strony zachodniej, frontowej ktyty dachówką zakładkową felcówką, częściowo pobity blachą, od strony wschodniej kryty płytkami eternitowymi. Nad przejazdem strop płaski.
