KAMIENICA

SUWAŁKI

ul.Kościuszki nr 102  
nr hipoteczny .....

KAMIEŃNICA  
ul. Kościuszki 102

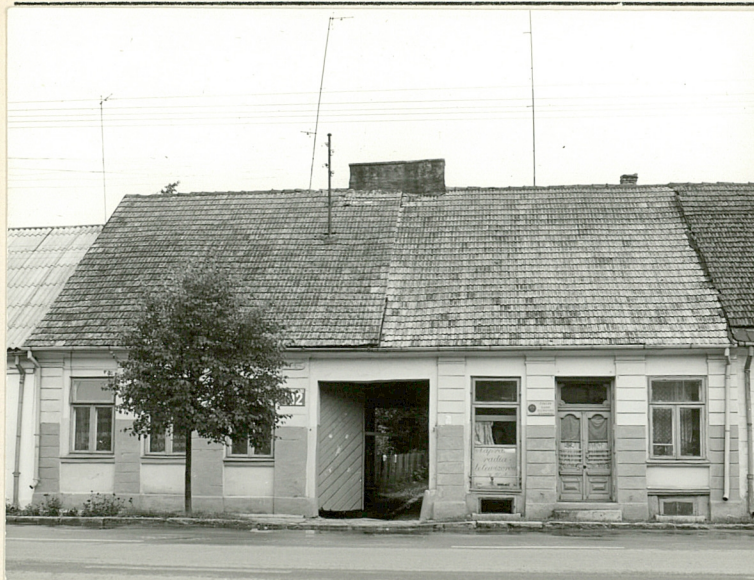
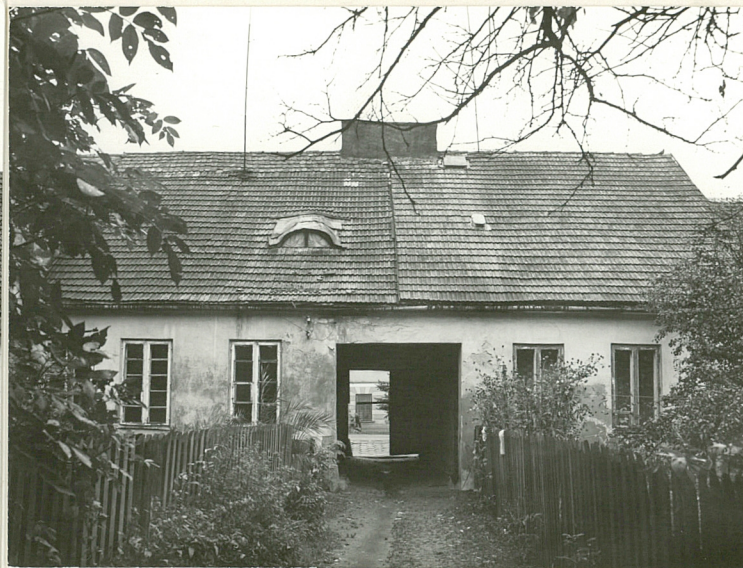
autor zdjęć W.Hulanicki, 2.X.1980r  
data wykonania  
miejsce przechowywania negatywów

Budynek usytuowany w ciągu zwartej zabudowy pierzei wschodniej ulicy Kościuszki. Ustawiony kalenicowo, z elewacją frontową od strony zachodniej. Murowany z cegły, tynkowany. Podpiwniczony. Na planie czworokąta zbliżonego do kwadratu, z przejazdem bramnym na osi środkowej. Bryła prostopadłościenna, jednokondygnacyjna. Dach dwuspadowy, kryty dachówką falcówką, częściowo, w górnej części połaci wschodniej - karpiówką. Nad przejazdem strop płaski, drewniany. Elewacja zachodnia: jednokondygnacyjna, na cokole, siedmioosiowa. Na osi środkowej przejazd o wykroju prostokątnym. Osie rozdzielone boniowanymi lizenami. Na trzech osiach na północ od przejazdu okna prostokątne, dwuskrzydłowe, z nadświetlem. ~~Tak~~ ~~xxx~~ Analogiczne okno na osi skrajnej południowej. Na pozostałych osiach drzwi oraz witryna wystawowa. Przejazd zamknięty drewnianą bramą, dwuskrzydłową, o skrzydłach odeskowanych ukośnie. Na osiach drugiej i trzeciej od pld. w cokole prostokątne okienka piwniczne. Elewacja wschodnia: siedmioosiowa, bez detalu architektonicznego. Okna - wydłużone prostokąty, w części pld. ośmiodzielne, w części pld. dwudzielne. W dachu półkolistе okienko ~~fax~~ poddasza nakryte odwiniętą z połaci poweiką, pobitą papą. Wnętrze dwutraktowe, podzielone wtórnie ściankami działowymi, wejścia do poszczególnych pomieszczeń z przejazdu, wejście do pomieszczenia w pld.-zach. narożniku budynku od strony elewacji zachodniej. Po stronie pld. w przejeździe, w uskoku muru schody drewniane, jednobiegowe na poddasze. Wyposażenie: drzwi wejściowe ~~na~~ na osi drugiej od pld. w elewacji zachodniej z zachowaną stolarką - dwuskrzydłowe, z nadświetlem. Rama profilowana, nadświetle prostokątne, przeszklone, o ściętych półkoliście narożnikach zaopatrzonych w guzki. Skrzydła oszklone w dwóch trzeciej wysokości, niżej ~~pxyxyx~~ para płyt prostokątnych profilowanych, z umieszczonymi wewnątrz kaboszonami. Kwatery wypełnione szkłem prostokątne zamknięte od góry łukiem półkolistym, nadwieszonym. Szkło chronione poziomymi szczeblinkami drewnianymi. Stolarka pokryta grubą warstwą farby olejnej. Instalacje: elektryczna, piece.

14. Kubatura	15. Powierzchnia użytkowa	16. Przeznaczenie pierwotne	17. Użytkowanie obecne
711 m <sup>3</sup>	203 m <sup>2</sup>	mieszkalne	zakład usługowy, mieszkania
18. Prace budowlane i konserwatorskie, ich przebieg i dokumentacja  Budynek poddawany był bieżącym remontom konserwacyjnym.		19. Stan zachowania (fundamenty, ściany zewnętrzne, ściany wewnętrzne, sklepienia, stropy, konstrukcje dachowe, pokrycie dachu, wyposażenie i instalacje)  konstrukcja dachu-część belek przegniła, ściany zewnętrzne: ubytki tynku, ściany wewnętrzne: zacieki wilgoci, zagrzybienie, strop nad przejazdem spróchniały.	
20. Najpilniejsze postulaty konserwatorskie  Wymienić przegniełe belki w konstrukcji dachowej, oraz część belek stropowych. Wzmocnić strop nad przejazdem bramnym. Uzupełnić ubytki tynku. Oczyszczyć stolarkę drzwi z warstw farby olejnej i zakonserwować drewno.
