1. Obiekt

KAMIENICA

Suwałki

ul. Kościuszki 108

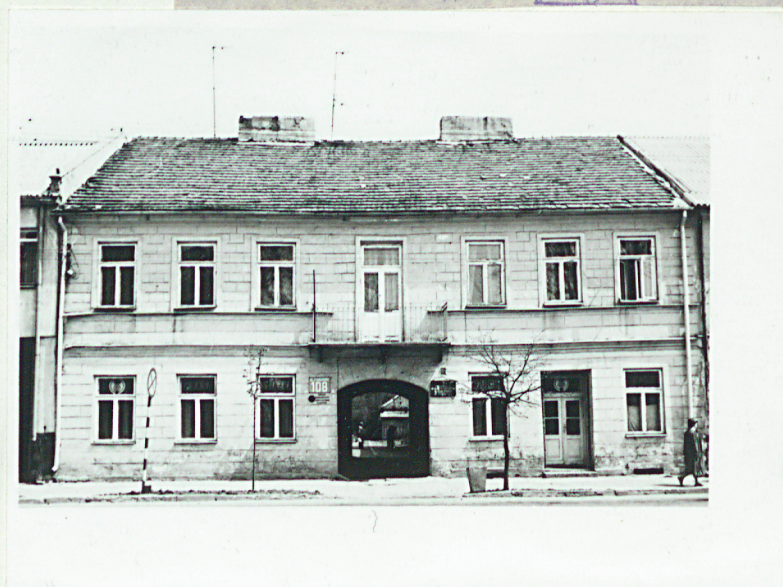
11. Zdjęcia, plan sytuacyjny, rzuty

Kamienica usytuowana w ciągłej zabudowie wsch. pierzei ul. Kościuszki. Murowana, tynkowana. P l a n prostokąta z przejazdem bramnym i oficyną w podwórzu ustawioną prostopadle do budynku. B r y ł a prostopadłościenna, dwukondygnacyjna, 7-osiowa, nakryta dachem dwuspadowym krytym dachówką "karpiówką". Budynek podpiwniczony. E l e w a c j a f r o n t o w a z profilowanymi gzym-sami: kordonowym i parapetowym 2 kondygnacji oraz uskokowym gzym-sem wieńczącym. Obydwie kondygnacje boniowane. Na osi głównej w kondygnacji dolnej przejazd bramny zamknięty łukiem odcinkowym, w kondygnacji górnej drzwi balkonowe i balkon na żeliwnych wspornikach wolutowych z dekoracją roślinną. Okna prostokątne, 2-skrzydłowe z nadświetlami, w 2 kondygnacji w profilowanych obramieniach. E l e w a c j a t y l n a bez detalu architektonicznego. W n ę t r z a: wejście na klatkę schodową z przejazdu bramnego, schody jednobiegowe, brak zabytkowego detalu. Układ wnętrz dwutraktowy. I n s t a l a c j e : światło, piece, woda

14. Kubatura 2155 m ³	15. Powierzchnia użytkowa 478 m ²	16. Przeznaczenie pierwotne mieszkalne	17. Użytkowanie obecne mieszkalne
18. Prace budowlane i konserwatorskie, ich przebieg i dokumentacja 1977 odnowiono elewacje		19. Stan zachowania (fundamenty, ściany zewnętrzne, ściany wewnętrzne, sklepienia, stropy, konstrukcje dachowe, pokrycie dachu, wyposażenie i instalacje) dobry	
20. Najpilniejsze postulaty konserwatorskie bieżące remonty konserwacyjne
