1. Obiekt

Budynek mieszkalny

3. Miejscowość

Suwałki

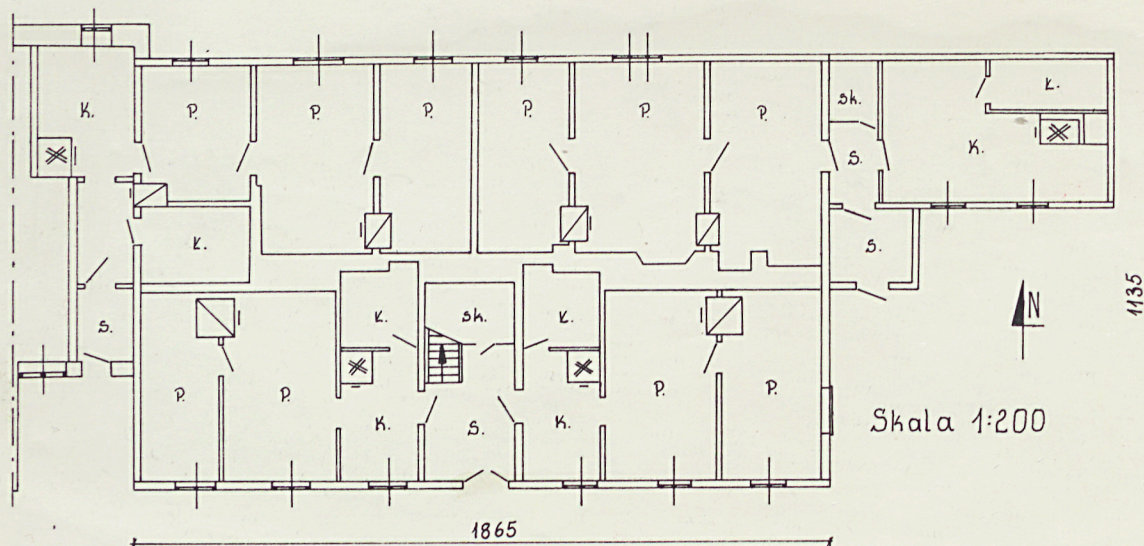
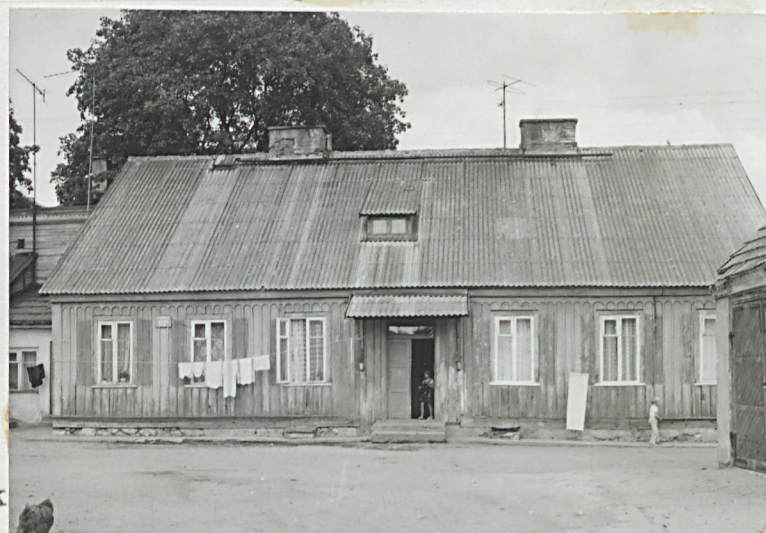
Budynek mieszkalny usytuowany we wschodniej pierzei ulicy Kościuszki, szczytem do osi ulicy, odsunięty od linii zabudowy, w głębi działki. Budynek drewniany, na fundamencie z kamieni, częściowo podpiwniczony. Ściany konstrukcji zrębowej, oszalowane pionowo, układ desek przypominający arkady, końce belek stropowych zabezpieczone prostym gzymsem skrzynkowym. Szczyty odeskowane wielowarstwowo. Podłoga z desek na legarach obita płytą pilśniową. W sieni strop belkowy nagi. Ściany wewnątrz otynkowane. Okna ościeżnicowe czteropolowe w profilowanych opaskach w elewacji pld. częściowo w elewacji pñ., w której obok czteropolowych występują okna trójskrzydłowe sześciopolowe. W szczytach po dwa okna dwuskrzydłowe sześciopolowe. Drzwi w ścianie wzdłużnej południowej, dwuskrzydłowe, płycinowe z nadświetłem. Drzwi wewnętrzne płycinowe, jednoskrzydłowe. Dach dwuspadowy pokryty eternitem falistym. Więźba dachowa stolcowa. W południowej połaci dachu lukarna. Budynek wzniesiony na planie prostokąta, z prostokątnymi aneksami w elewacji wschodniej i zachodniej, z użytkowym poddaszem. Układ wnętrza dwutraktowy. W trakcie południowym na osi środkowej sień, z której wejście do pomieszczeń kuchennych znajdujących się po obu stronach sieni. Z kuchni wejście do łazienki i do pokoju, podzielonego na dwa mniejsze. W sieni znajdują się drewniane schody prowadzące na poddasze. Do traktu północnego wejście z aneksów po stronie wschodniej i zachodniej. W aneksiu wschodnim sień, po jej wsch. stronie kuchnia i łazienka, po zachodniej pomieszczenia mieszkalne. W aneksie zach. sień i kuchnia, po jej wschodniej stronie wejście do łazienki i do pomieszczeń mieszkalnych. W trakcie pñ. znajduje się 6 pomieszczeń mieszkalnych. Elewacje: południowa- frontowa- 7-osiowa na osi środkowej prostokątny otwór drzwiowy, nad którym daszek pulpityowy pokryty eternitem falistym. Na pozostałych osiach prostokątne otwory okienne. Elewacja zach. na osi północnej posiada aneks, na pld. otwór okienny ślepy. Elewacja pñ. 6-osiowa, na osiach prostokątne otwory okienne, elewacja wschodnia na osi pñ. posiada aneks, na pld. otwór okienny ślepy. System ogrzewczy piecowy. Piece grzewcze i trzony kuchenne kaflowe. W budynku dwa systemy kominowe, w aneksach piece odprowadzone do oddzielnych kominów. Kominy w budynku i w aneksach ceglane i otynkowane.

14. Kubatura /bez dachu/ 753,5 m ³	15. Powierzchnia użytkowa 228 m ²	16. Przeznaczenie pierwotne budynek mieszkalny	17. Użytkowanie obecne budynek mieszkalny
18. Prace budowlane i konserwatorskie, ich przebieg i dokumentacja W końcu lat 60-tych przeprowadzony został remont, kapitalny, w trakcie którego zmieniony został układ wnętrza, wymieniono podłogi, piece, pokrycie dachowe.		19. Stan zachowania (fundamenty, ściany zewnętrzne, ściany wewnętrzne, sklepienia, stropy konstrukcje dachowe, pokrycie dachu, wyposażenie i instalacje) Budynek wymaga remontu. Zniszczony fundament, pokrycie dachu nieszczelne/ dach przecieka/, podłogi gniją. Budynek silnie zawilgocony.	
20. Najpilniejsze postulaty konserwatorskie Przeprowadzić remont. Wymienić pokrycie dachowe.
