## KARTA CMENTARZA

NR 15 441

<b>A</b> 1. Miejscowość POGORZAŁA WIEŚ	6. Nazwa cmentarza [ew. nazwa dawna] Evangelische Kirchhof	<b>B</b> 13. Najstarszy istniejący nagrobek [data]  1848 r.	15. Groby o znaczeniu historycznym lub osób szczególnie zasłużonych  -

# PLAN SYTUACYJNY CMENTARZA EWANGELICKIEGO W POGORZALEJ WSI

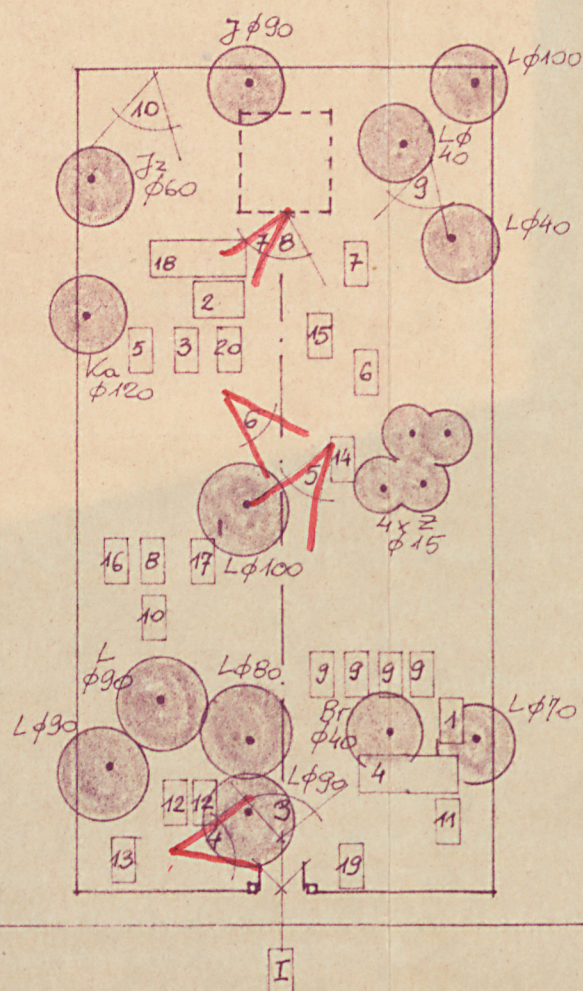
23. Charakter rozplanowania cmentarza  
Plan w kształcie regularnego prostokąta. Główna aleja w osi wschód-zachód. Po dwóch stronach alei kwatery grobowe. Groby w rzędach, orientowane.
