KOŚCIÓŁ p.w. św. JERZEGO ob. CERKIEW p.w. św. JERZEGO

XV w., 1675-85 r.

BYTÓW

1. Miejscowość	2. Obiekt (nazwa jak w karcie)	3. Zawartość wkładki (nazwa obiektu lub materiału uzupełniającego)
BYTÓW	KOŚCIÓŁ p.w. św. JERZEGO ob. CERKIEW	zdjęcia

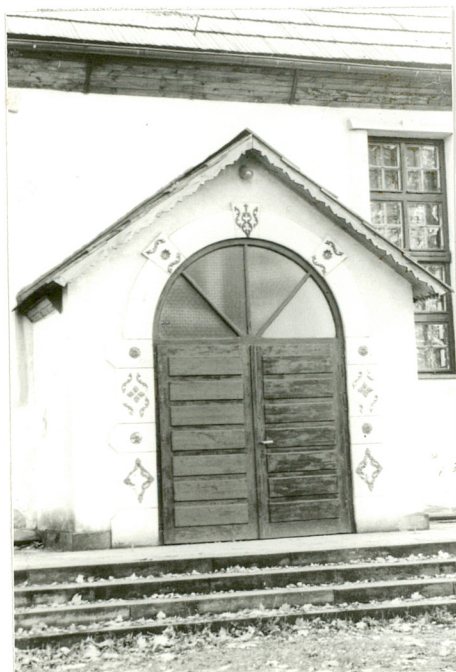
2

**Drzwi** – zewnętrzne – drewniane, ościeżnicowe, dwuskrzydłowe, nadświetle zwieńczone pełnym łukiem, ramowo-płycinowe, wielopłycinowe, płyciny pełne; drewniane, ościeżnicowe, dwuskrzydłowe, ramowo-płycinowe, wielopłycinowe, płyciny pełne; wewnętrzne – drewniane, dwuskrzydłowe, nadświetle zwieńczone pełnym łukiem, ramowo-płycinowe, górna partia płycin przeszklona, dolne płyciny pełne, drewniane, jednoskrzydłowe, ramowo-płycinowe, wielopłycinowe, płyciny pełne lub górna przeszklona. Zawiasy czopowe.

- 2. Wejście główne
- 3-4. Elewacja północna
- 5. Elewacja zachodnia-zakrystia

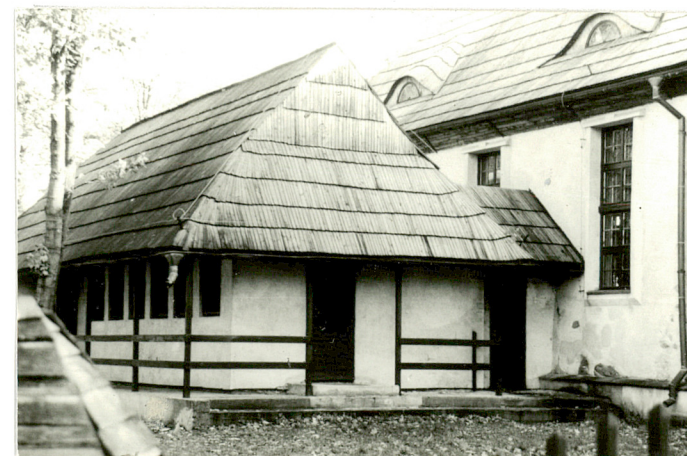
5

**Elewacja zachodnia** – frontowa, dwuplanowa. W pierwszym planie symetryczna, 3-osiowa, tynkowana elewacja kościoła. W 1 i 3 osi okna, w 2 osi główne drzwi do kościoła. W drugim planie niesymetryczna, 2-osiowa, z cegły klinkierowej elewacja zakrystii. W osiach otwory wejściowe do budynku. Elewacja wycofana tworząc dzięki wspartej na słupach połaci dachowej podcień.

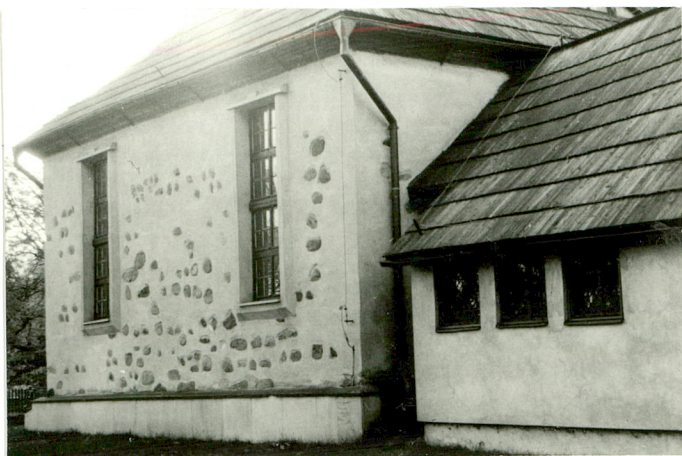
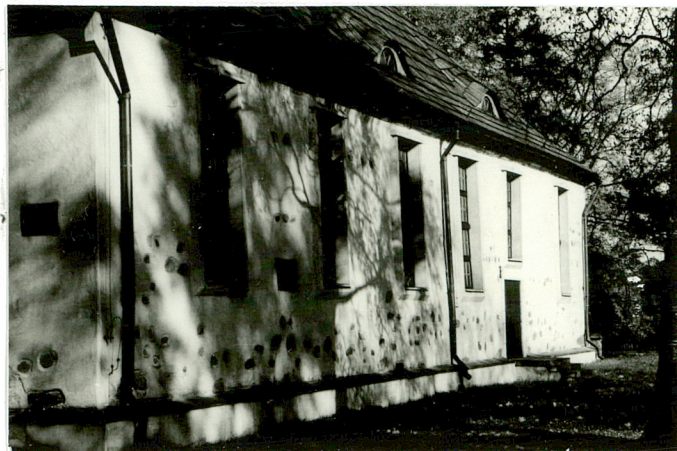
**Elewacja wschodnia** – dwuczęściowa, W pierwszej części symetryczna, 2-osiowa elewacja kościoła. Tynkowana, w osiach smukłe, proste okna. W drugiej części niesymetryczna, 6-osiowa elewacja zakrystii. Elewacja z klinkierowej cegły, w jej osiach okna.

**Elewacja południowa** – niesymetryczna, 6-osiowa, tynkowana. W osiach 1-4 i 6 proste, smukłe okna, w osi drzwi wejściowe z umieszczonym powyżej oknem.

- 6-7. Elewacje: wschodnia i południowa  
 8. Chór nad głównym wejściem  
 9. Salka na poddaszu  
 10. Ikonostas  
 11. Schody na chór

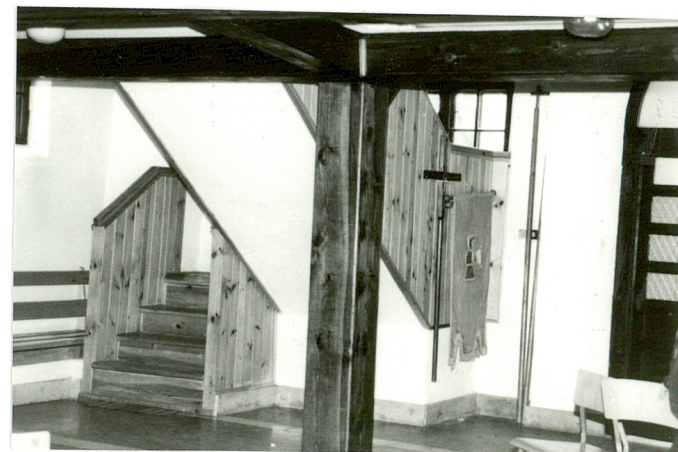
11

**Schody** – zewnętrzne – reprezentacyjne, założone na półkolu, klinkierowe. Wewnętrzne – żelbetowe, dwubiegowe, powrotne, stopnie obłożone drewnem.

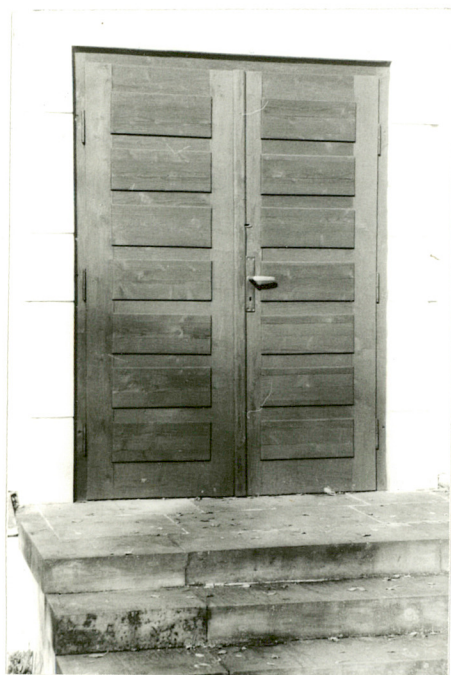
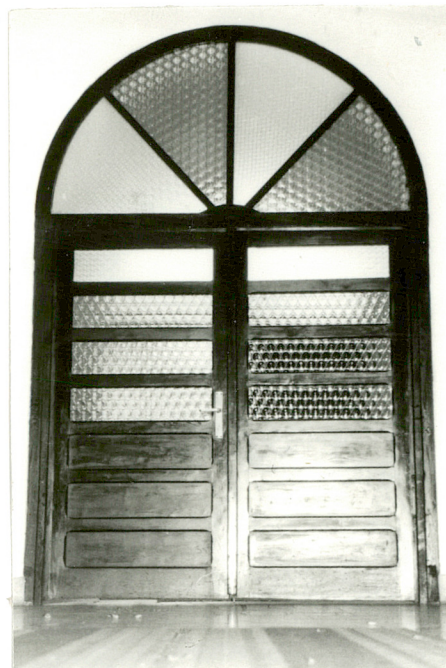
12

12-13. Drzwi zewnętrzne boczne i główne  
14-16. Drzwi wewnętrzne
