Nr POMORSKIE
150

1. Obiekt CHAŁUPA ob. DOM LETNISKOWY

2. Czas powstania
ok. 1850 r.

3. Miejscowość ŁĄCZYŃSKA HUTA Wybud

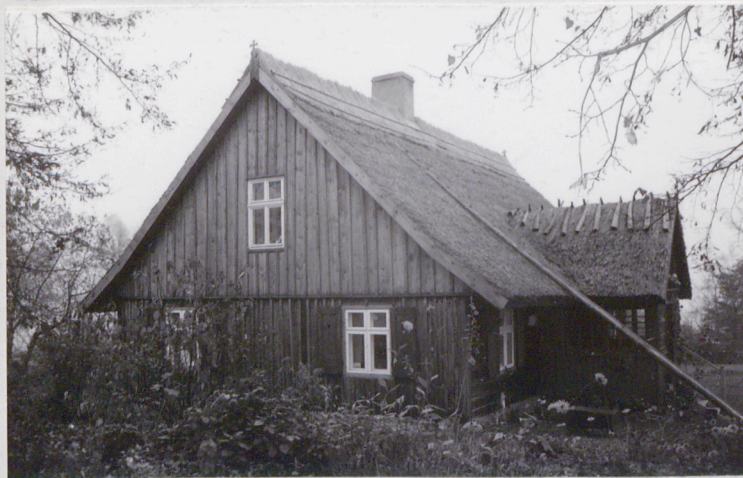
2.

Elewacje: wszystkie szalowane poziomo, frontowa od strony zach., kalenicowa, 6-osiowa, z trójosiową werandą o trójkątnym, pionowo szalowanym szczycie. Elewacje pd. i pn. szczytowe, 2-osiowe, z jednosiowym, wysokim szczytem, pd. szalowany w jodełkę, pn. pionowo. Elewacja wsch. 3-osiowa, z otworem drzwiowym poprzedzonym schodkami na osi i dwoma oknami po bokach.

- 1.Dom -widok od frontu
- 2.Dom-elewacja pn.
- 3.Dom-widok z kier.pn.-wsch.
- 4.Dom-Widok z kier.pd.-wsch.
- 5,6-Okna w domu
- 7,8 - drzwi wewnętrzne
- 9-Drzwi szafy ściennej
- 10,11-budynek gospodarczy
- 12.Okiennice bud.gosp.

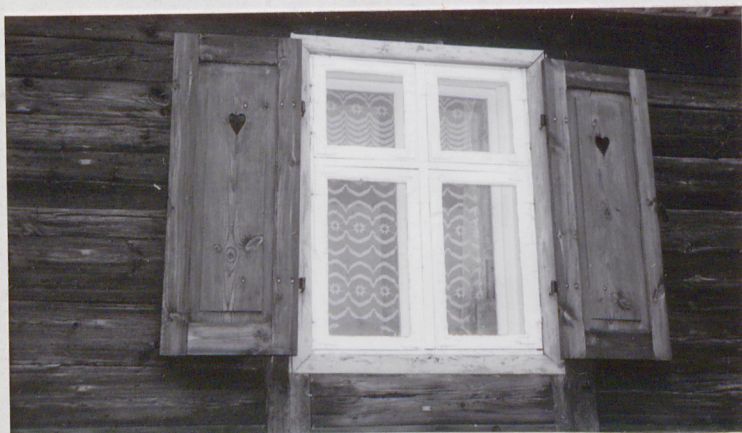
5.

Okienna: okna typu ościeżnicowego, 4-kwaterowe, z krzyżem okiennym o przechodzącym, profilowanym ślimieniu i słupkiem z listwą przylgową, okna parteru z 2-skrzydłowymi okiennicami, płycinowymi, zaopatrzonymi w przezierniki w kształcie serduszek.

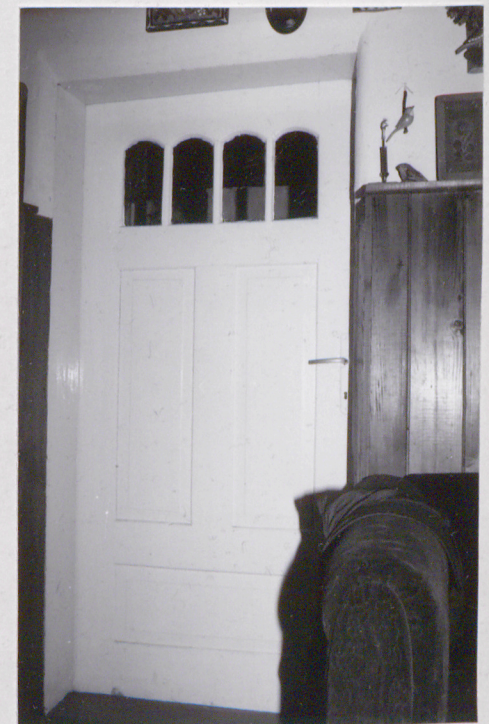
7

STOLARKA: drzwiowa współczesna. We wnętrzu przeniesione jednoskrzydłowe płycinowe drzwi, przeszklone w części górnej rzędem odcinkowo zamkniętych przezierników oraz drzwi jednoskrzydłowe, płycinowe przeszklone w 1/3, w profilowanym obramieniu.

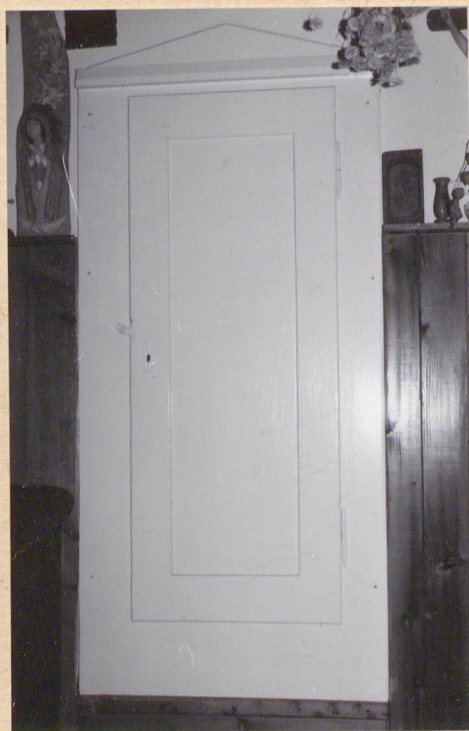
9.

WYPOSAŻENIE: we wnętrzu szafa ścienna o jednoskrzydłowych pełnych drzwiach, w szerokim, płaskim obramieniu oraz trójkątnym nadprożu.

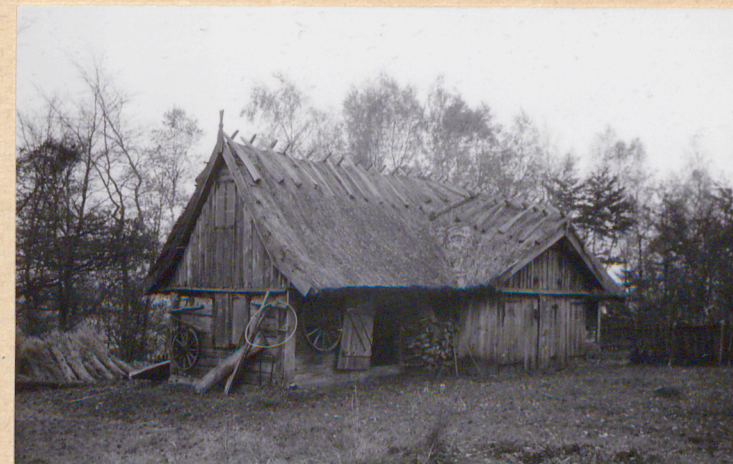
10

Budynek gospodarczy pochodzi z miejscowości Jerzyków i został przeniesiony w 1988 r.
