Nr POMORSKIE
358

BUDYNEK MIESZKALNY NR 14 /CHAŁUPA/

2. Czas powstania
II poł.XIX w.

3. Miejscowość
SOKOLE

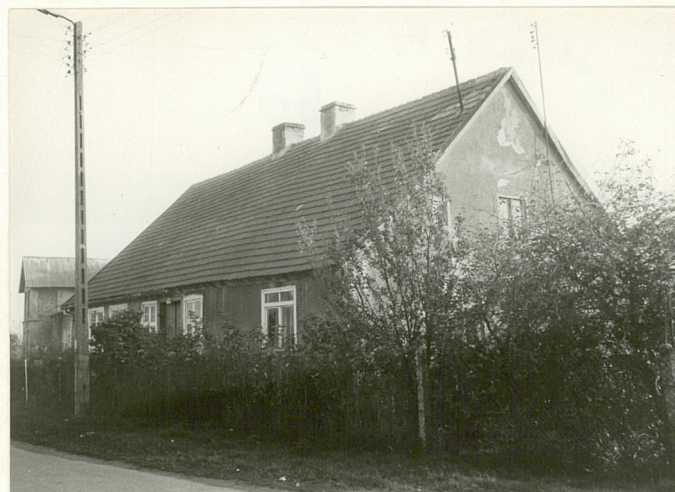
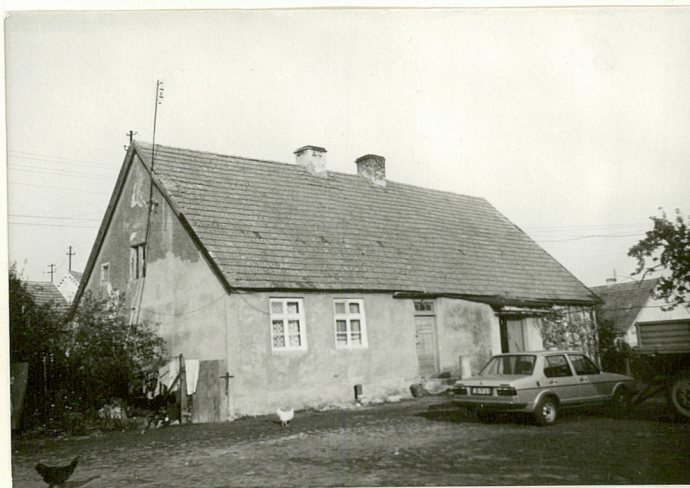
11. Zdjęcia, rzut, przekrój, sytuacja, orientacja

Bryła - budynek jednokondygnacyjny. Wysokość ścian do wysokości dachu ma się jak 1:2. Rzut przyziemia oparty na planie prostokąta. Budynek szerokofrontowy, symetryczny, dwu- i trzytraktowy, niepodpiwniczony. Główne wejście od strony drogi, dodatkowe dwa od podwórza/przez ganek jedno z nich/.

Układ wnętrza - po bokach frontowej sieni/obecnie przedzielonej ścianką/ izby reprezentacyjne. Za sienią, w trakcie środkowym, we wnętrzu komina, łazienka, za nią, od strony podwórza dwie sionki z którymi sąsiadują kuchnie. Przy szczycie północno-zachodnim alkierz, przy południowo-wschodnim izba.

Fundament z kamieni łupanych, otynkowany zaprawą wapienno-cementową.

Ściany zewnętrzne ryglowe z ceglanym wypełnieniem fachów, otynkowane.
