1. Obiekt 39 ZESPÓŁ FOLWARCZNY	2. Czas powstania IV ćw.XIXw. lata 20-te i 30-te XX w.	3. Miejscowość JARCEWO
--	---	---------------------------

1. Miejscowość J A R C E W O	2. Obiekt (nazwa jak w karcie) ZESPOŁ FOLWARCZNY	3. Zawartość wkładki (nazwa obiektu lub materiału uzupełniającego) c.d. poz.13, wykaz obiektów, dla których przewidziano karty szczegółowe, wykaz obiektów, dla których nie przewiduje się kart szczegółowych.
---------------------------------	---	--

opis stajni / nr7 /, zdjęcia

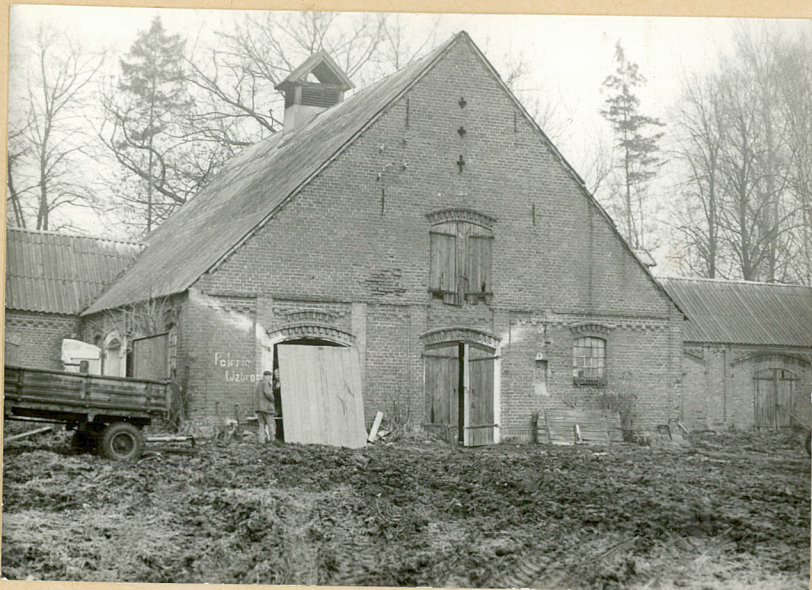
1

Elewacje zach. - symetrycznie usytuowano otwory drzwiowe i okienne (11-osiowo), pn. i pd. 1-osiowa (1 otwór drzwiowy), wsch. umieszczono szereg nieregularnie rozmieszczonych otworów okiennych, otwory drzwiowe i okienne o wykroju prostokątnym podklepione odcinkowo, zastosowano również gzyms opaskowy.

Zdjęcia;
 1/ stajnia /nr7/, elewacja zach.
 część środk.
 2/ j.w., część pn.
 3/ j.w., część pd.
 4/ stajnia /nr7/, elewacja pn.
 5/ stajnia /nr7/, elewacja wsch.

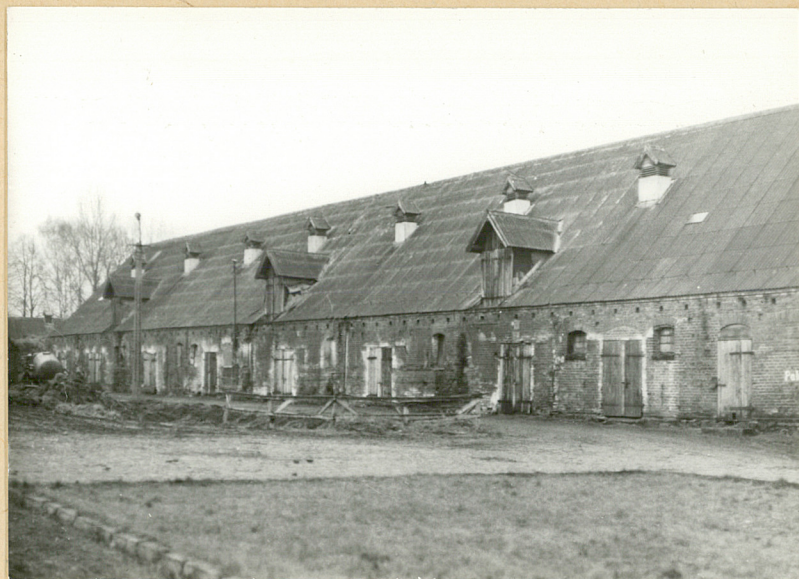
1

Elewacje pn. i pd. wieloosiowe, składające się z szeregu otworów okiennych i drzwiowych o wykroju prostokątnym podsklepionych odcinkowo oraz w przypadku części otworów drzwiowych z drewnianym nadprożem, brak elementów dekoracyjnych. Wnętrze . Zachowały się ganki paszowe. Stan zachowania : szereg przeróbek, ubytki cegły, część cegieł wymieniona.

- 1/ obora /nr8/, elewacja pn.,
- 2/ j.w., elewacja pd., część zach.,
- 3/ j.w., elewacja pd., część wsch., elew. wsch.
- 4/ j.w., elewacja zach.

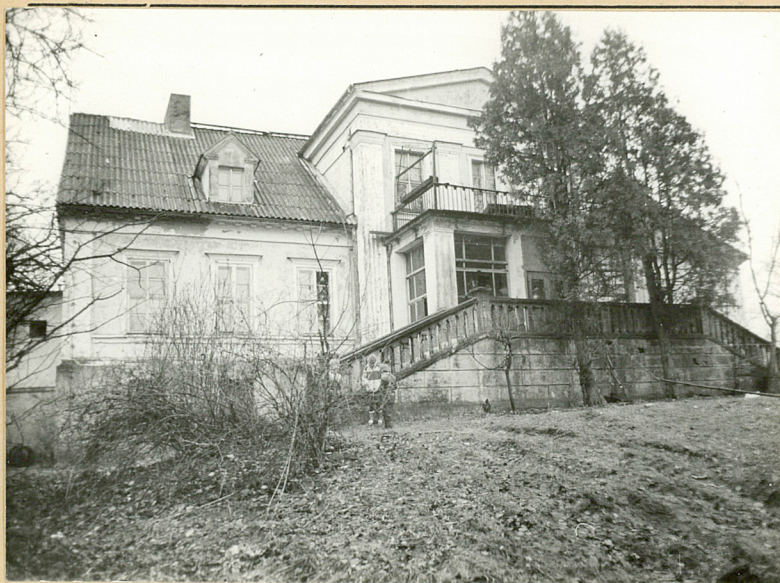
1

- 1/ dwór, elewacja zach.,
- 2/ dom mieszk./nr2/, elewacja pd.,
- 3/ j.w., elewacja pn.i zach.,
- 4/ wjazd od strony wsch.

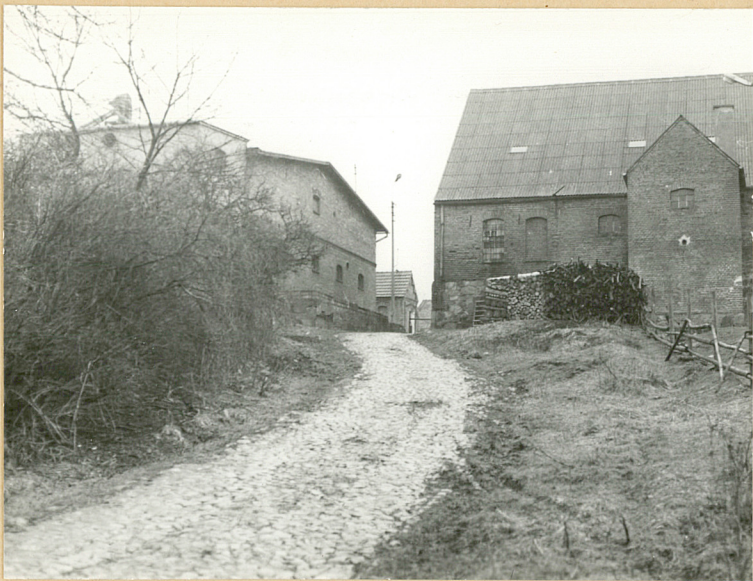
1

Zdjęcia:
 1/ wjazd os strony pd.,
 2/ fragm.murów od strony pn.wsch.,
 3/ wiata /nr4/,
 4/ remiza /nr6/, elewacja pd., i zach.,
 5/ kurnik /nr12/, elewacja pn. i wsch.

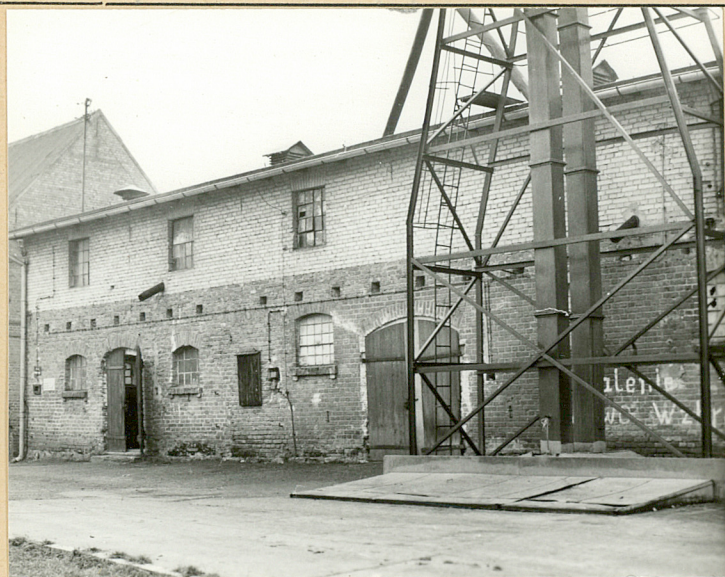
1

- 1/ wielofunkc. bud. gospod. /nr10/,
elewacja pn. część zach.
- 2/ j.w. część wsch.
- 3/ wielofunkc. bud. gospod. /nr10/
elewacja pd.
- 4/ j.w. elewacja wsch.

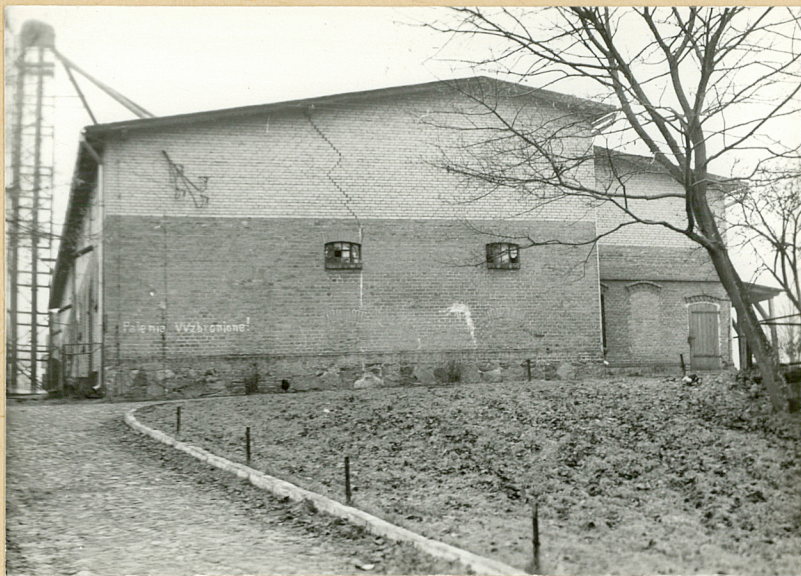
1

- 1/ wielofunkc. bud. gospod.
/nr10/, elewacja zach.
- 2/ waga /nr11/, elewacja pn.
i zach.
- 3/ j.w., elewacja pd. i wsch.
- 4/ detale architekt. obiektu
/nr11/,
- 5/ ubicacja /nr9/, elewacja
pn. i wsch.

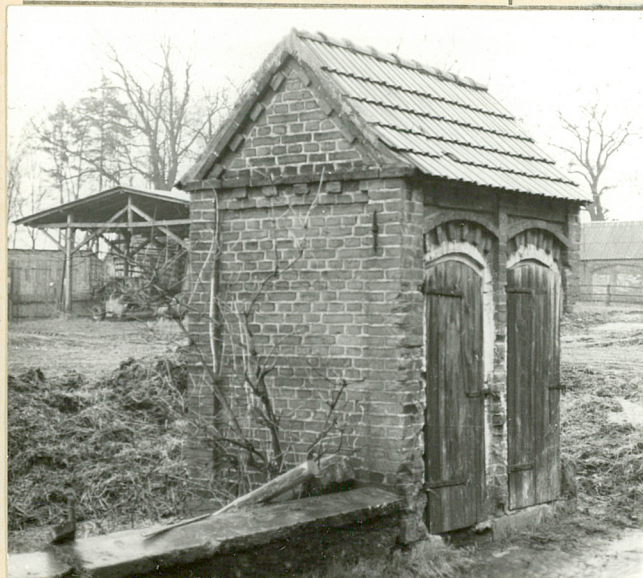
1

- 1/ ubikacja /nr9/, elewacja pd. i zach.,
- 2/ stodoła /nr13/, elewacja pd.,
- 3/ j.w., elewacja pn.,
- 4/ dom mieszkalny /nr15/, elewacja wsch.

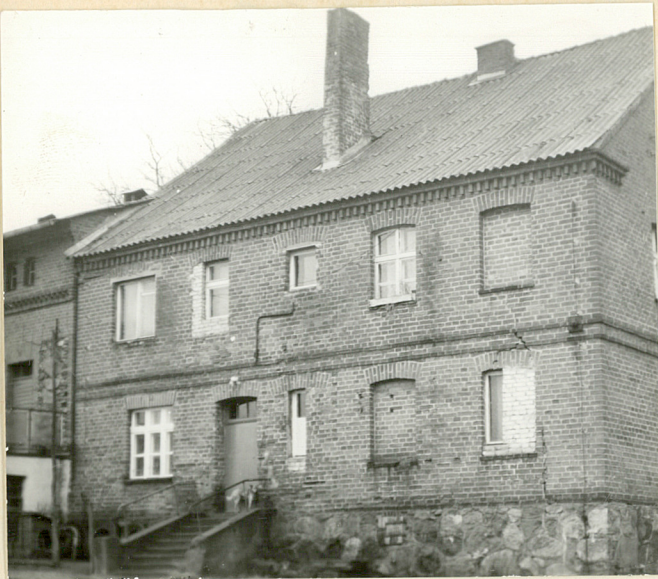
1

- 1/ dom mieszkalny /nr15/, elewacja zach.,
- 2/ j.w., elewacja pd.,
- 3/ dom mieszk./nr 17/, elewacja pd.i zach.,
- 4/ dom mieszk./nr 18/, elewacja pd.i wsch.,
- 5/ dom mieszk./nr 19/, elewacja pd.i wsch.

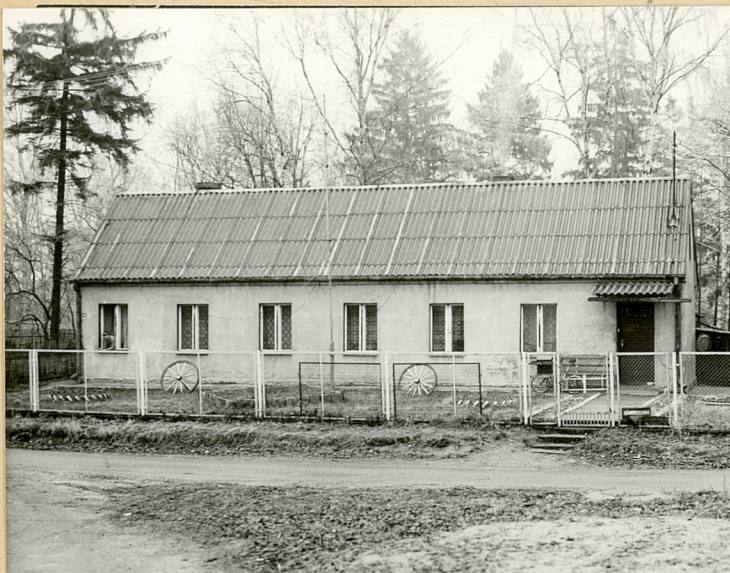
1

- 1/ dom mieszk./nr20/, elewacja zach.,
- 2/ dom mieszk./nr22/, elewacja wsch.,
- 3/ j.w., gzyms opaskowy i schodkowy,
łęk odcinkowy otworu okiennego,
- 4/ dom mieszk./nr 25/, elewacja pn.
i wsch.

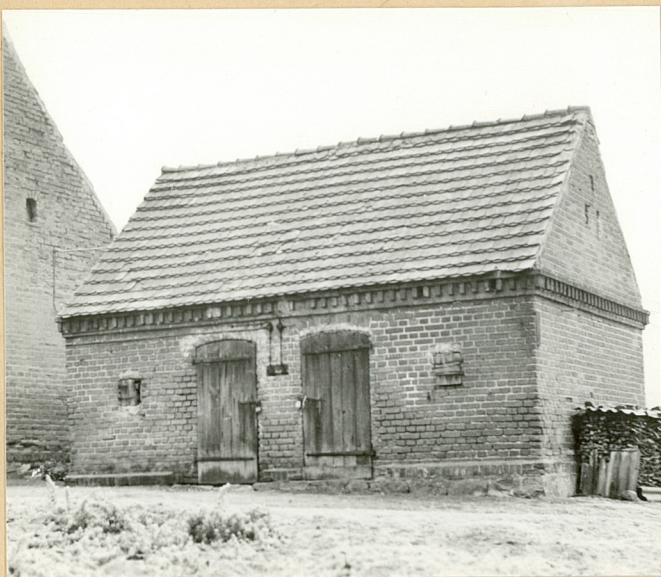
1

- 1/ chlewik/nr24/, elewacja pn.i zach.,
- 2/ szkoła /nr23/, elewacja pd.i wsch.,
- 3/ dom mieszk./nr28/, elewacja zach.i pn.,
- 4/ dom mieszkalny /nr29/, elewacja pd.i zach.,
- 5/ j.w., elewacja pn.

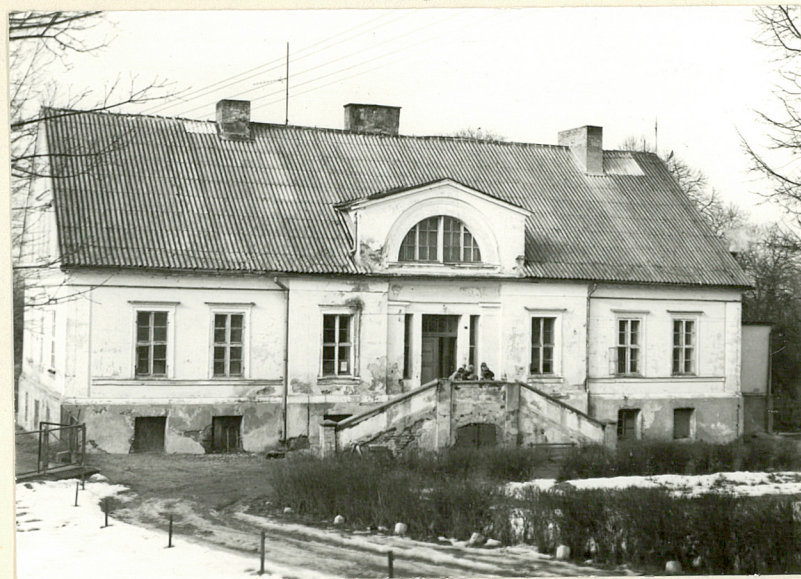
1/ dwór /nr1/, elewacja wsch.

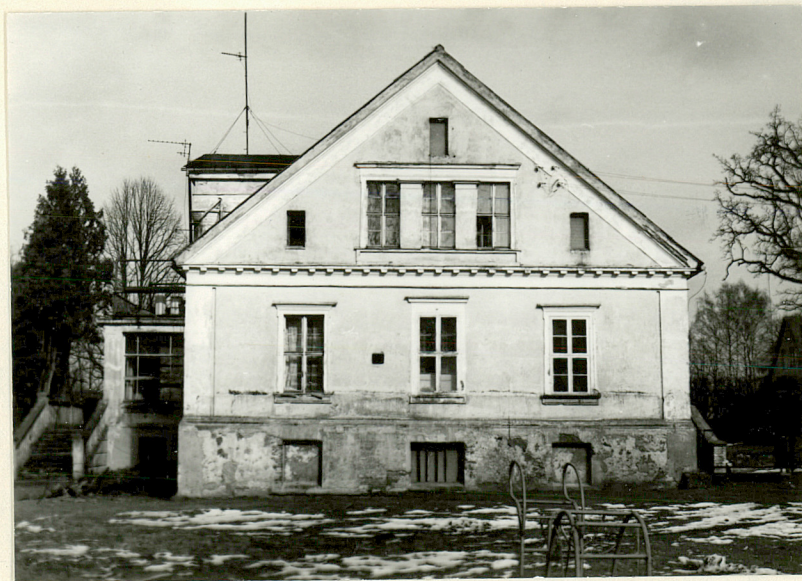
2/ j.w., elewacja pd.

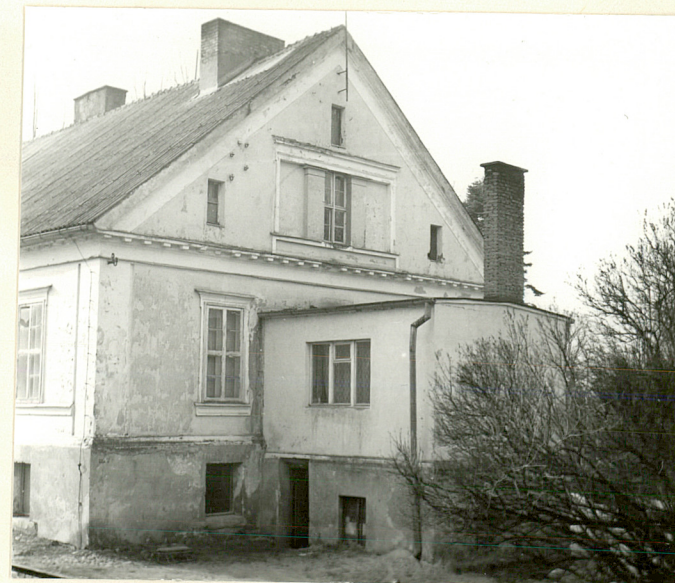
3/ j.w., elewacja pn.

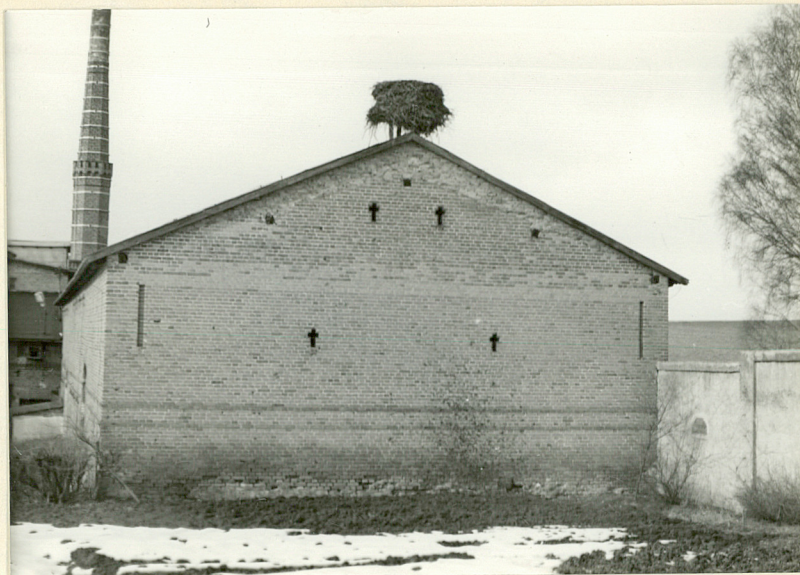
3

- 1/ wjazd do dworu od strony pn.
- 2/ stodoła/nr13/, elewacja wsch.
- 3/ datownik znajdujący się na murze przy stodole /nr13/ określający datę zakończenia budowy w/w muru /1930 r./.
