KOŚCIÓŁ PARAFIALNY p.w. Św. JADWIGI ŚLĄSKIEJ

1864-66 r.

LICHNOWY

1. Miejscowość:	LICHNOWY	5.. Obiekt (nazwa jak w karcie)	6.. zawartość wkładki
2. Gmina	Chojnice	KOŚCIÓŁ PARAFIALNY	tekst
3. Powiat	chojnicki	p.w. Św. JADWIGI ŚLĄSKIEJ	
4. Województwo	pomorskie

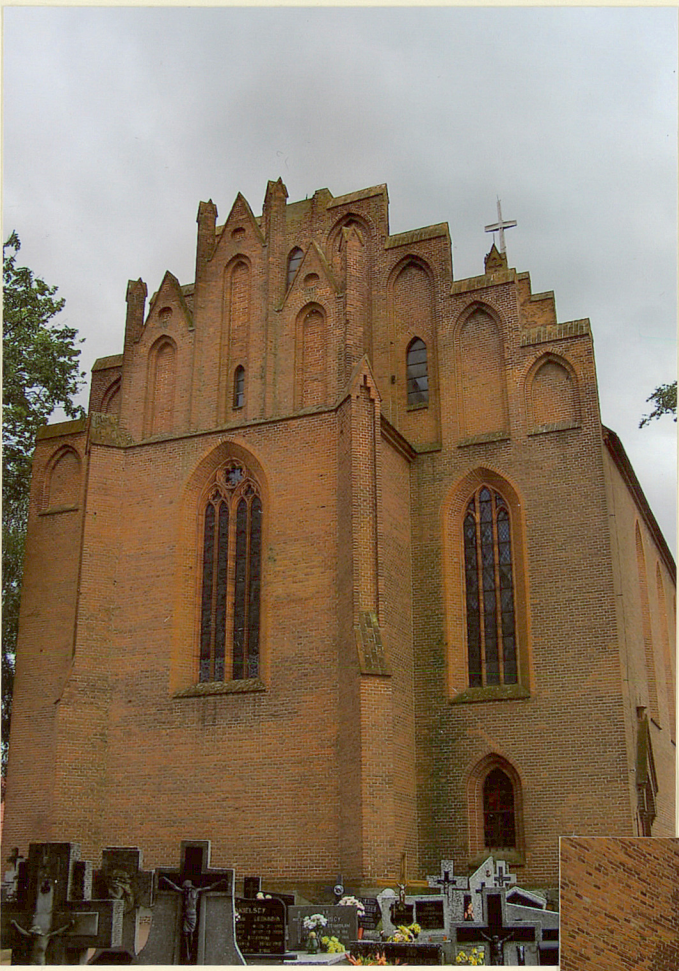
Elewacja północna - w zasadniczej części przesłonięta bryłą prezbiterium zwieńczoną szczytem; nawa również zwieńczona szczytem. Szczyt północny siedmioosiowy, różnica w wysokości płycin wypełnionych ostrołukową blendą ujętą w uskokowy profil wsparty na pulpitowym parapecie.

fot. 1 - elewacja południowa (frontowa)
fot. 2 - elewacja boczna zachodnia
fot. 3 - elewacja północna
fot. 4 - elewacja boczna wschodnia
fot. 5 - widok wieży kościoła
fot. 6 - górna partia wieży
fot. 7 - rytm okien nawy
fot. 8 - szczyty prezbiterium i nawy
fot. 9 - wejście boczne do kościoła
fot. 10 - widok wejścia głównego
fot. 11 - wejście boczne
fot. 12 - blenda ceglana nawy

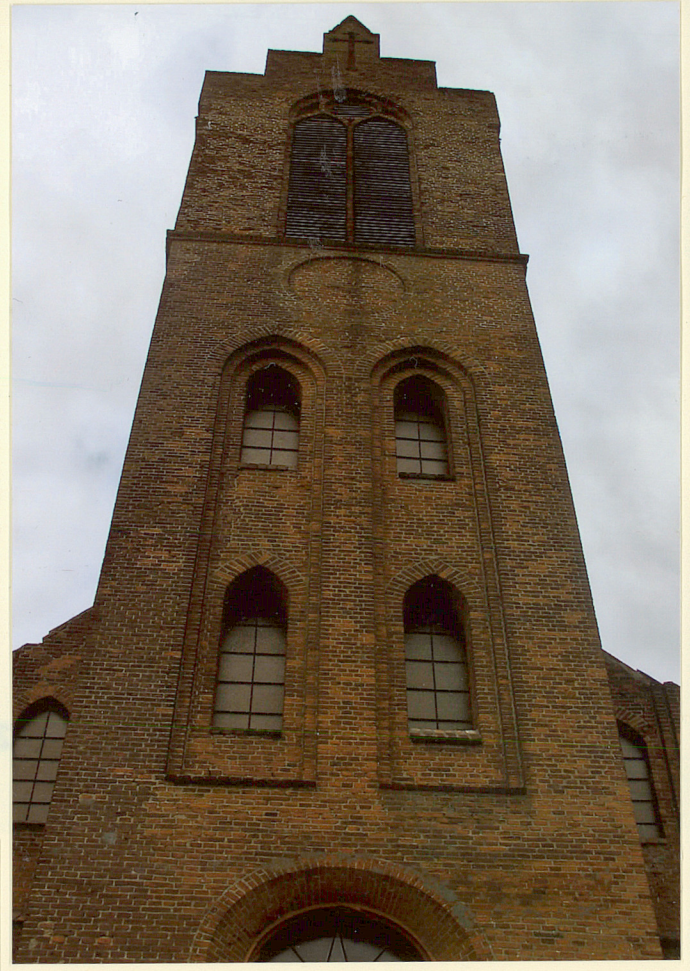
5

Bryła zwarta masywna z dominantą w postaci wysokiej wieży; nawa główna kryta dachem dwuspadowym domknieta od strony prezbiterium wysokim szczytem schodkowym, prezbiterium węższe i niższe zamknięte trójbocznie, nakryte dachem dwuspadowym domknieta również schodkowym szczytem; wieża pięciokondygnacyjna czworoboczna do połowy wciągnięta w korpus nakryta dachem dwuspadowym, szczyty flankowana dwoma uskokowymi szczytami.

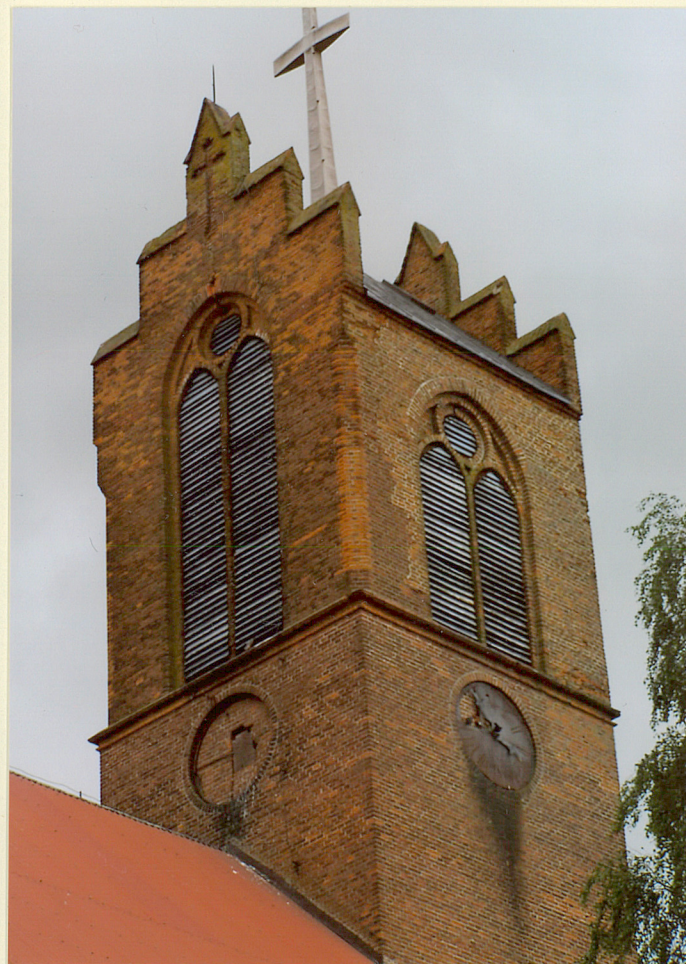
6

Okna wieży – nad wejściem głównym rozeta opracowana w cegle, powyżej 2 poziomy wąskich okien ostrołukowych osadzonych w uskokowych blendach, najwyższy poziom okien wieży z drewnianymi ażurowymi żaluzjami w ościeżach wypełnionych maswerkiem o motywie 2 ostrołukowych arkad z rozetą w łuku;

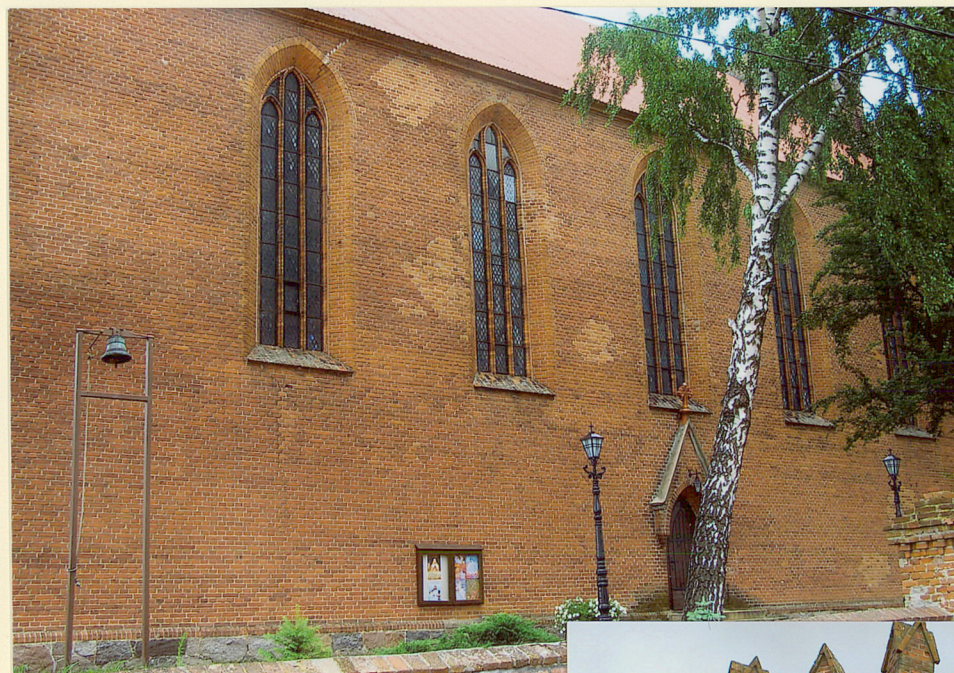
7

Okna korpusu nawowego – ościeża uskokowo rozglifione z pulpitowym parapetem wypełnione maswerkiem o motywie 3 ostrołukowych arkad, od wnętrza profil z kształtki ceramicznej i tynkowane glify;

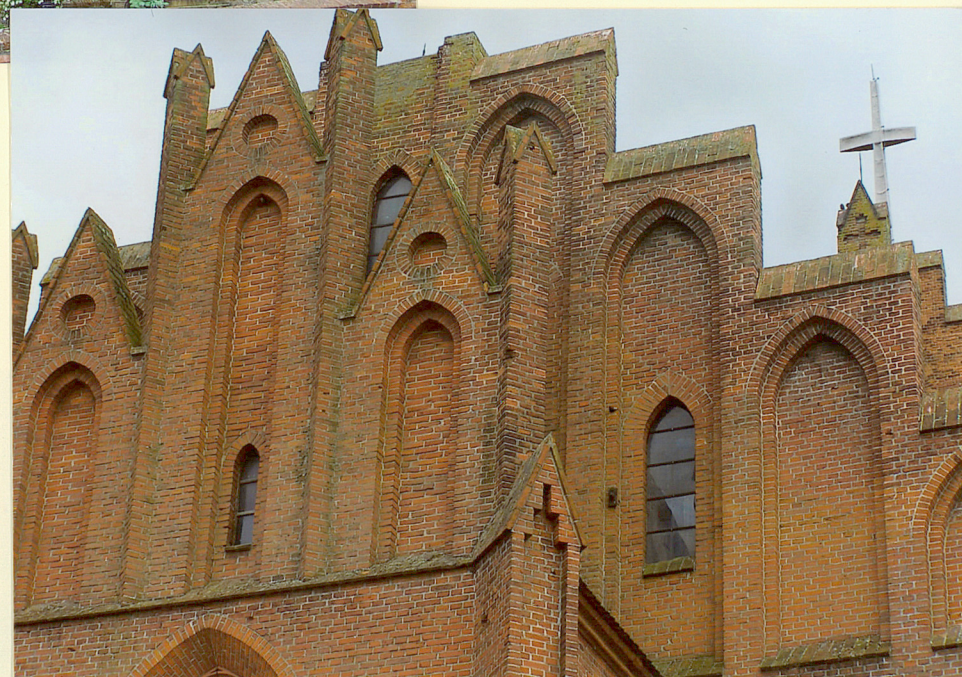
8

Podziały pionowe – prezbiterium opięte jednouskokowymi przyporami; w szczytach domykających nawę i prezbiterium ostrołukowe uskokowe blendy ceglane zwieńczone sterczynami;

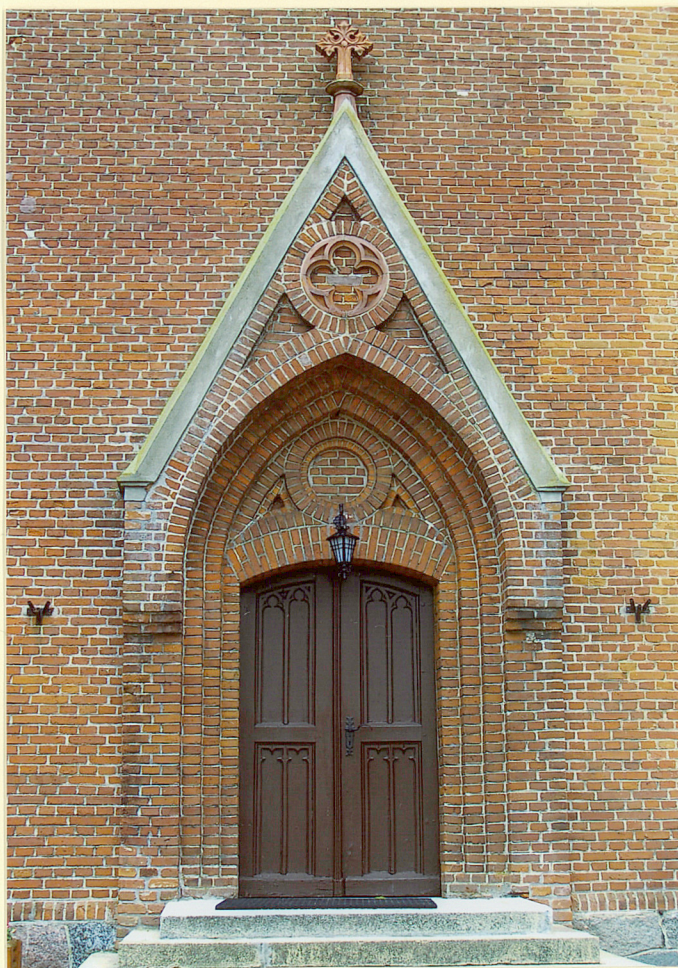
10

Elewacja południowa- frontowa z wysoką 5-kondygnacyjną wieżą na osi; w płytkim 3-uskokowym portalu wejście główne do kościoła zwieńczone wimpergą ze sterczyną; nad nią rozeta opracowana w cegle; powyżej dwa poziomy wąskich ostrołukowych okien osadzonych parami w pionie w uskokowo ujętej blendzie; powyżej zaślepiona okrągła wnęka tarczy zegarowej; ostatnia kondygnacja wieży z dwudzielnym oknem wypełnionym ażurowymi żaluzjami wspartym na profilowanym gzymsem; wieża zwieńczona schodkowym szczytem z centralnie umieszczonym krzyżem. Po obu stronach wieży otwory okienne (jedno z nich zamurowane); boczne partie elewacji trójkątne pola zwieńczone lizenami.

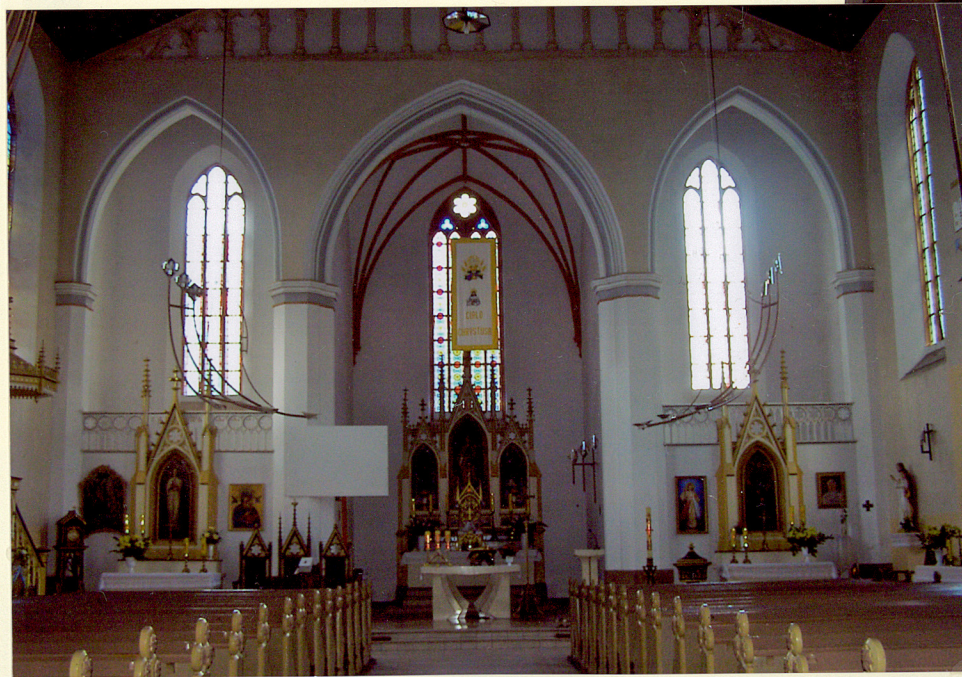
Wnętrze niemal jednoprzestrzenne, przestronne, jasne. Ściana północna otwiera się wysoką ostrołukową arkadą łuku tęczowego na niewielkie przesklepione prezbiterium. Ściany boczne podzielone rytmicznie ostrołukowymi wnękami (na osi każdej z nich okno lub wejście). Na ścianie południowej drewniana empora wsparta na sześciu słupach. Uwagę zwraca odkryta, dekoracyjnie opracowana dolna część więźby dachowej. Ściany tynkowane i malowane w kolorach jasnych.

fot. 13 - okno nawy od zewnątrz
fot. 14 - okna wieży
fot. 15 - okno wieży z żaluzjami
fot. 16 - ogólny widok nawy
fot. 17 - ołtarz boczny
fot. 18 - ołtarz główny
fot. 19 - empora i organy
fot. 20 - dolna partia więźby dachowej
fot. 21 - okno prezbiterium z witrażem
fot. 22 - okna nawy
fot. 23 - widok na kruchtę spod chóru
fot. 24 - drzwi zakrystii

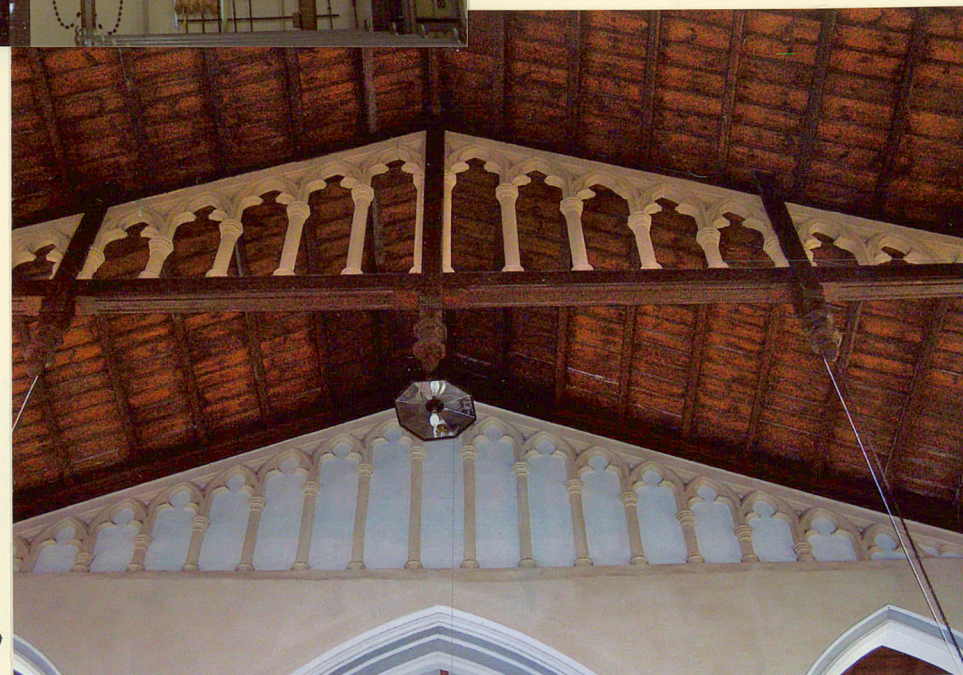
Stropy i sklepienia – nad nawą przekrycie drewniane utworzone na bazie dolnego poziomu wieszarowej wieżby dachowej; dolne zastrzały wraz z wieszakiem i dolnym ściąganiem tworzą wieżar dolnej, odkrytej wieżby; dwuspadowe pokrycie tego poziomu stanowi odeskowanie w układzie pionowym położone na poziomych łątach, wszystkie elementy dekorowane zaciosami, całość malowana;
