KOŚCIÓŁ RZYM.-KAT.FILIALNY pw.ŚW.TROJCY

B A R K O W O

1. Miejscowość BARKOWO	2. Obiekt (nazwa jak w karcie) Kościół	3. Zawartość wkładki (nazwa obiektu lub materiału uzupełniającego) rzut przyziemia, zdjęcia
---------------------------	---	--

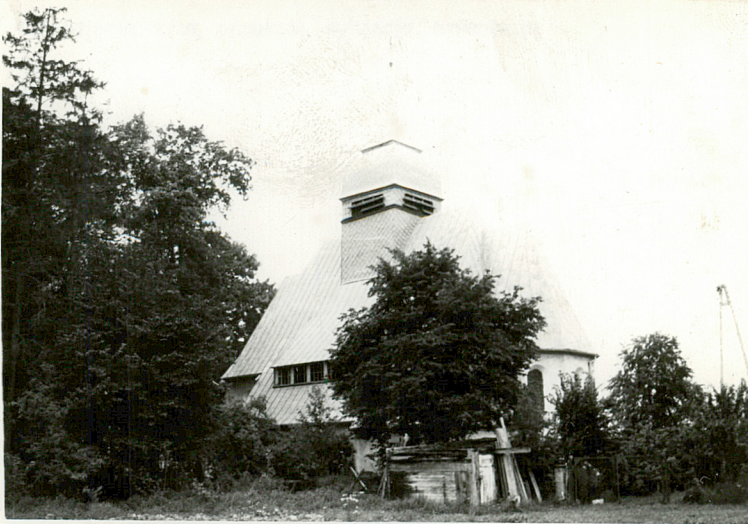
Kościół położony na skraju wsi, w jej wschodniej części, przy szosie Chrzastowo-Uniechów. Cementarz przykościelny na planie czworoboku, otoczony ogrodzeniem z drewnianych sztachet na ceglanych słupkach. W bezpośrednim sąsiedztwie budynki mieszkalne.

Kościół murowany z cegły na fundamentach kamiennych, otynkowany. Strop drewniany, belkowy. Wieża dachowa niedostępna. Pokrycie dachu blachą cynkową. Posadzka z cegieł układanych wozówkami. w zakrystii podłoga drewniana, deskowa. Schodyzew. - kamienne, 1-biegowe. Schodywew. niedostępne. Drzwizew. drewniane: główne, 2-1 1-skrzydłowe, deskowo-listwowe opierane deskami, tępe na zawiasach tarczowych lub pasowych. Drzwiwew. drewniane, 1-skrzydłowe, ramowo-płycinowe, przylgowe na zawiasach czopowych. Okna drewniane, krosnowe, 1-dzielne, nieuchylne, wielokwaterowe.

Kościół na planie krzyża łacińskiego z węższym zamkniętym trójbocznie prezbiterium. Od pd.-zach. przy elewacji frontowej prostokątna kruchta i klatka schodowa. Od wschodu przy prezbiterium prostokątna zakrystia. Kościół jedn nawowy z transeptem. Empora od pn.-zach., pd.-zach., pd.-wsch.

Bryła zwarta. Kościół nakryty dachem 2-spadowym z dużymi prostokątnymi lukarnami i z prostokątną wieżą nakrytą baniastym hełmem. Prezbiterium nakryte dachem 5-spadowym.

Elewacja frontowa pd.-zach. - 1-osiowa. Otwór drzwiowy duży prostokątny we wnęce zamkniętej łukiem odcinkowym z uskokami. W górnej części elewacji zamkniętej linią falistą-kartusz ujęty dekoracją roślinną.

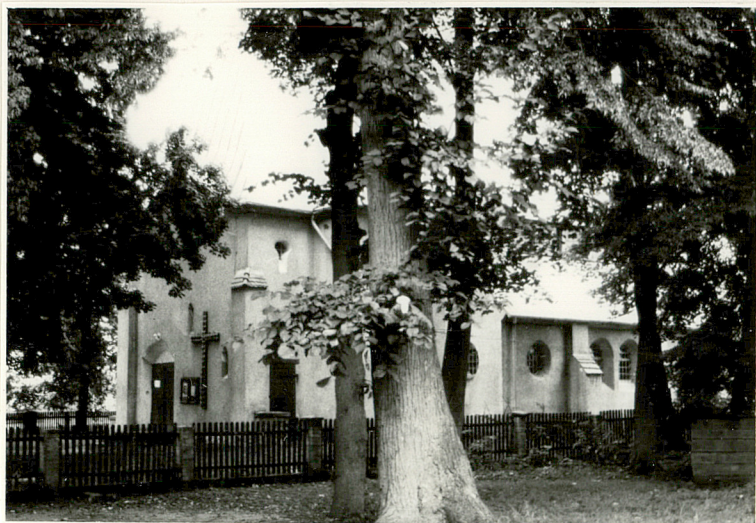
Elewacja boczna pd.-wsch. - 7-osiowa. Na 1 osi prostokątny otwór drzwiowy. Otwory okienne 3 i 6 osi i boczne transeptu duże owalne. Otwór okienny 7 osi duży o wykroju leżącego prostokąta, pozostałe duże zamknięte łukami pełnymi. Transept na 3, 4, 5 i 6 osi, zakrystia na 7 osi.

2. Elewacja pd.-wsch.

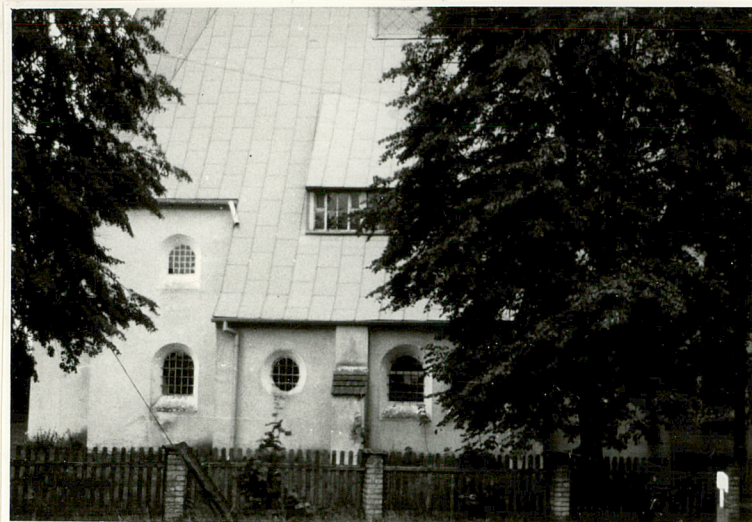
Elewacja boczna pn.-zach. - 8-osiowa, na 2, 3, 4 i 5 osi transeptu. Boczne ściany transeptu 1-osiowe - otwory okienne duże, owalne. Otwory okienne 2 i 5 osi owalne. Pozostałe otwory okienne elewacji duże zamknięte łukami pełnymi. Otwór drzwiowy na 8 osi zamknięty łukiem pełnym.

4. Elewacja pn.-zach.

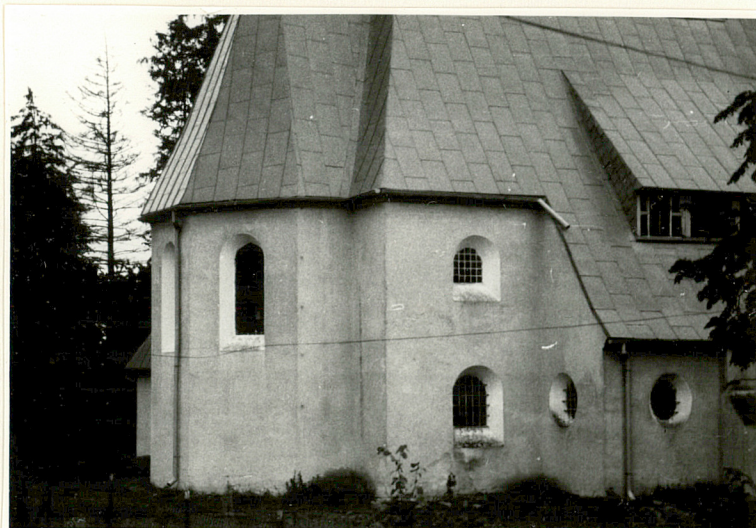
Elewacja tylna pn.-wsch. - 4-osiowa. Na 1 osi prostokątny otwór drzwiowy. Otwory okienne duże zamknięte łukami pełnymi.

3. Elewacja pn.-wsch.

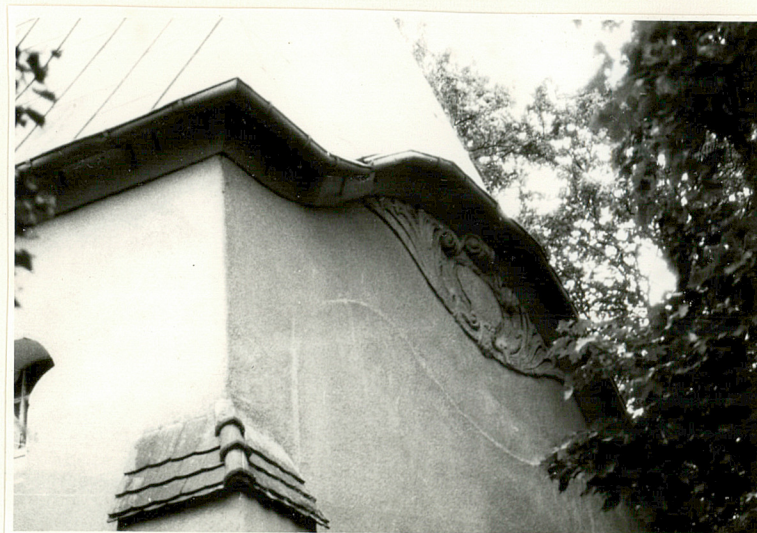
5. Frag. elewacji pd.-zach.

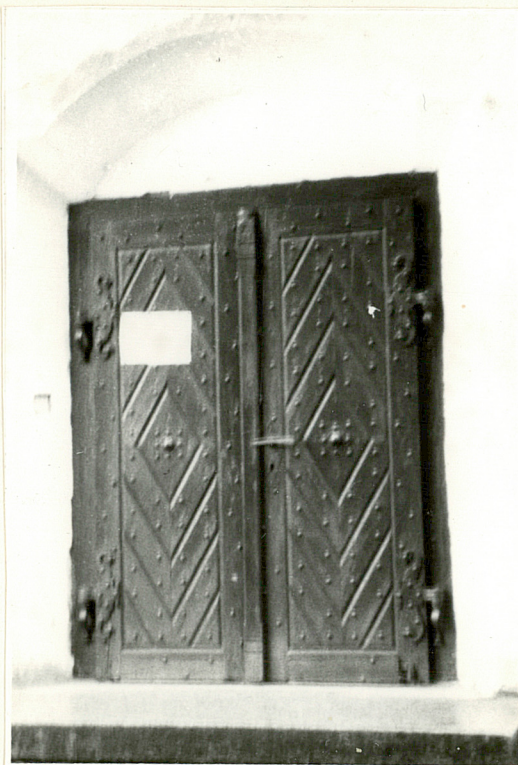
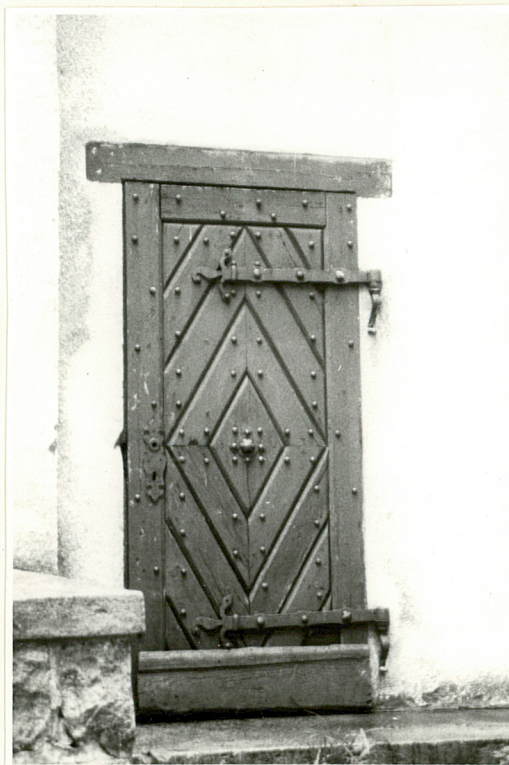
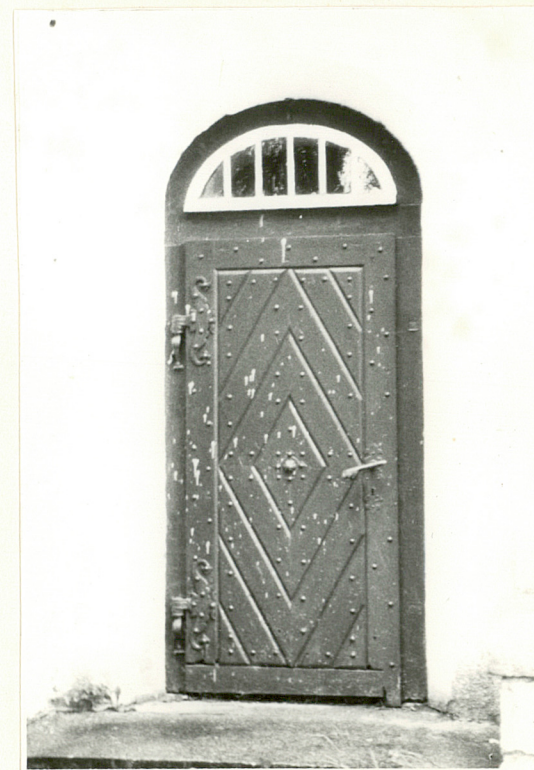
6.7.8.Drzwi zew.

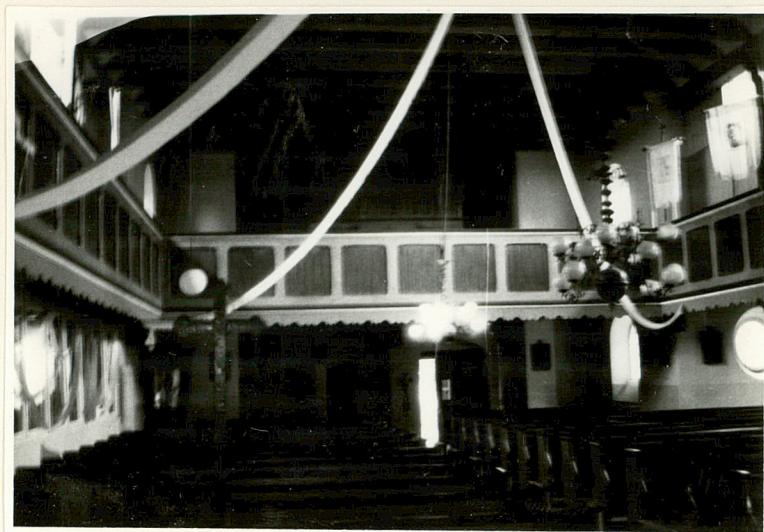
9.

Wyposażenie - ołtarz, ambona, z piaskowca, chrzcielnica, empora i prospekt organowy

9.Wnętrze
