Nr
334 POMORSKIE

KOŚCIÓŁ RZYM.-KAT. PARAFIALNY pw. ŚW. RODZINY

1761 r.

B I N C Z E

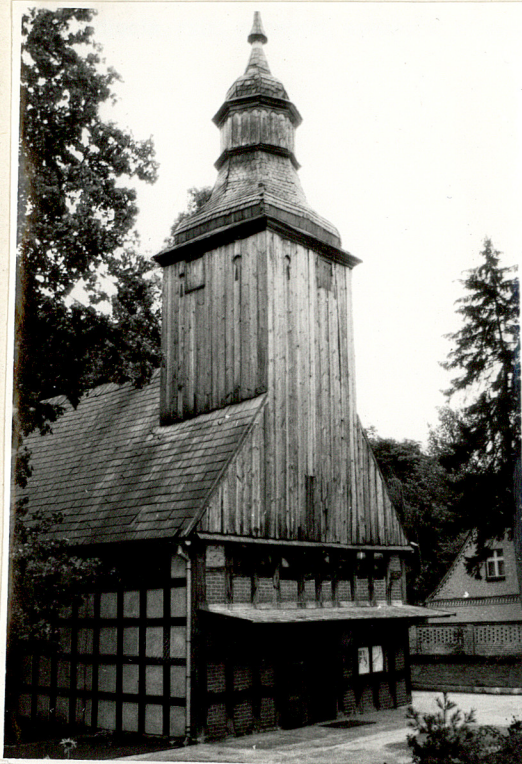
BINCZE KOŚCIÓŁ

Kościół na planie prostokąta bez wyodrębnionego prezbiterium. Od pn.-zach., przy prezbiterium zakrystia na planie prostokąta, przy nawie kaplicy /d.zakrystia/. Kościół jednonawowy z emporą od pd.-zach. Wejścia w elewacji pd.-zach. i pd.-wsch.

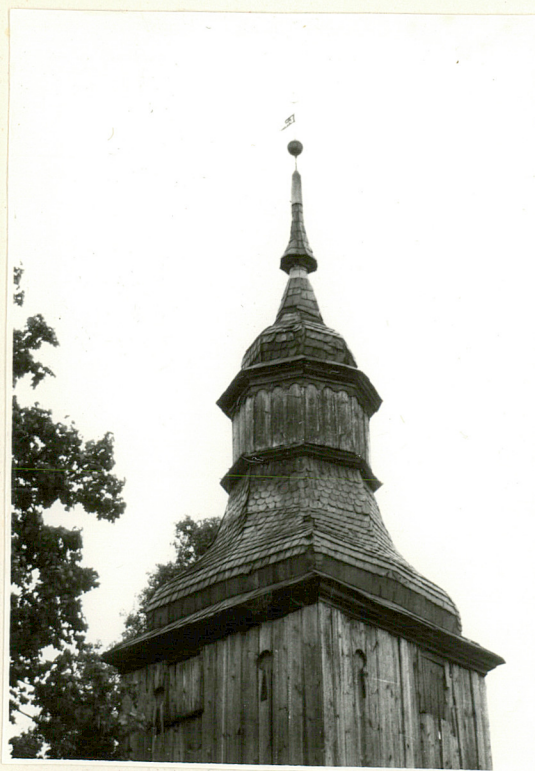
Bryła zwarta. Kościół nakryty dachem 2-spadowym z kwadratową wieżą nakrytą 8-spadowym dachem baniastym z 8-boczną latarnią nakrytą 8-bocznym hełmem z chorągiewką i datą "1592". Prezbiterium nakryte dachem naczółkowym, kaplica i zakrystia dachami 3-spadowymi.

1. Wieża
2. Elewacja pn.-zach.
3. Elewacja pd.-wsch.
4. Elewacja pn.-wsch.

<p>14. Kubatura</p> <p>810,5 m³</p>	<p>15. Powierzchnia użytkowa</p> <p>152,6 m²</p>	<p>16. Przeznaczenie pierwotne</p> <p>sakralne</p>	<p>17. Użytkowanie obecne</p> <p>sakralne</p>
<p>18. Prace budowlane i konserwatorskie, ich przebieg i dokumentacja</p> <p>1983r.-dobudowa prezbiterium i zakrystii</p>		<p>19. Stan zachowania (fundamenty, ściany zewnętrzne, ściany wewnętrzne, sklepienia, stropy, konstrukcje dachowe, pokrycie dachu, wyposażenie i instalacje)</p> <p>Zniszczona drewniana wieża - ubytki w pokryciu dachu, zniszczone oszalowanie.</p> <p>20. Najpilniejsze postulaty konserwatorskie</p> <p>Remont wieży.</p>

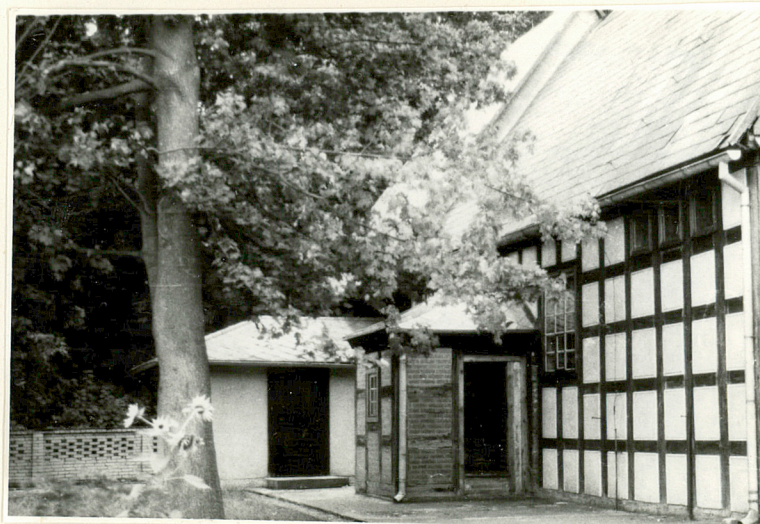
2.

Elewacja boczna pn.-zach. - 6-osiowa. Na 2 osi kaplica - otwór okienny mały prostokątny. Na 1 i 3 osi duże prostokątne otwory okienne. Na 4, 5 i 6 osi małe otwory okienne o wykroju leżącego prostokąta, umieszczone u szczytu elewacji. Ściana pn.-wsch. zakrystii 1-osiowa - otwór okienny prostokątny, ściana pd.-zach. 1-osiowa - otwór drzwiowy prostokątny. Ściana pd.-zach. kaplicy 1-osiowa - otwór okienny duży prostokątny.

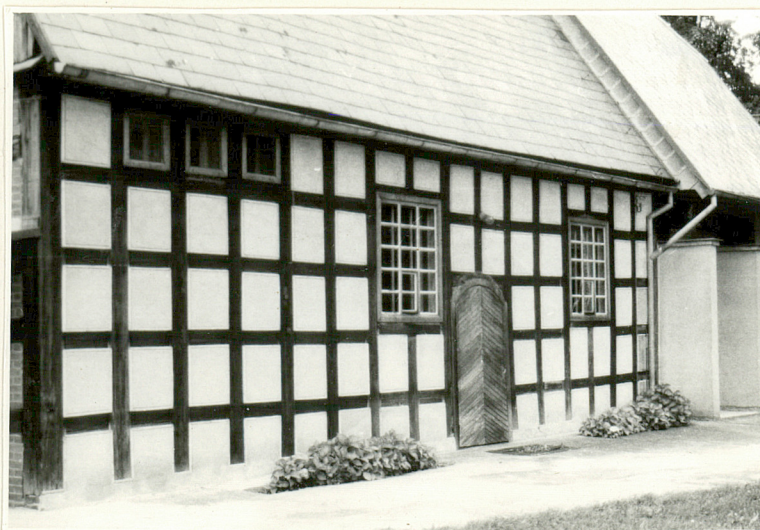
3.

Elewacja boczna pd.-wsch. - 10-osiowa. Na 7-10 osiach prezbiterium. Na 5 osi otwór drzwiowy zamknięty łukiem odcinkowym. Na 3 pierwszych osiach małe otwory okienne przebite u szczytu elewacji. Otwory okienne na 4 i 6, 7 i 8 osi duże prostokątne. Otwory okienne na 9 i 10 osi małe o wykroju leżącego prostokąta.

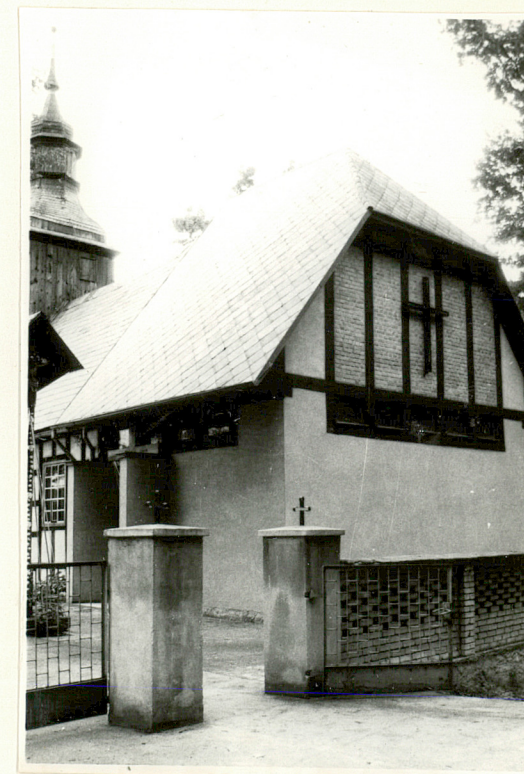
4.

Elewacja tylna pn.-wsch. - 5-osiowa. Otwory okienne małe o wykroju leżącego prostokąta, przebite u szczytu elewacji. Ściana szczytowa podzielona nad oknami na 5 prostokątnych pól, nieotynkowanych.

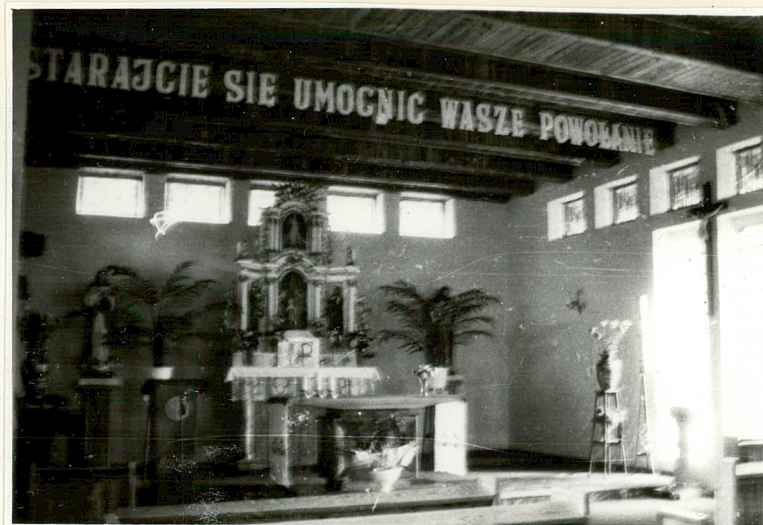
6. Prezbiterium

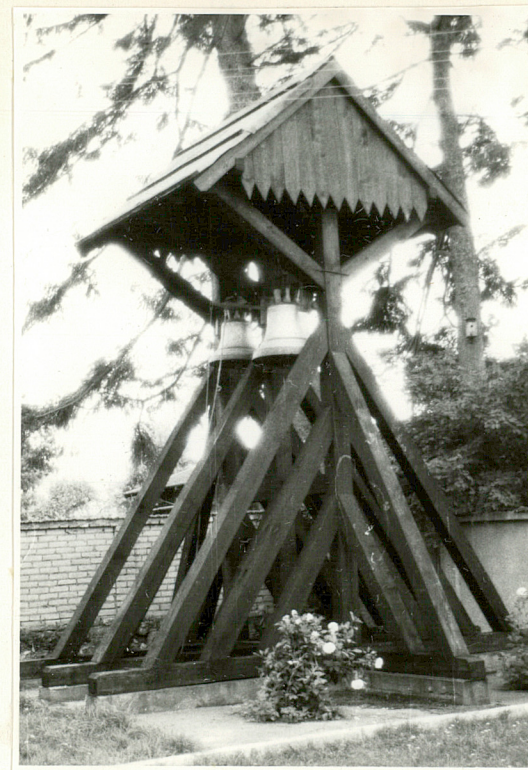
8. Dzwonnica

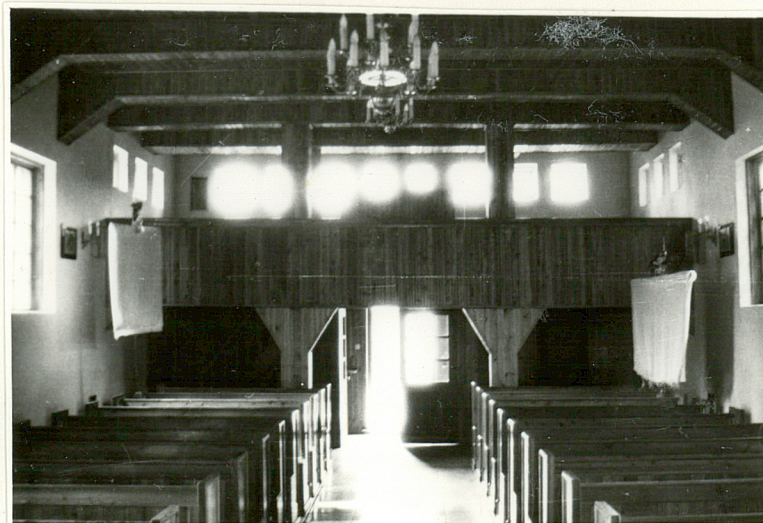
7. Empora
